LAUDO TÉCNICO DE ACESSIBILIDADE ESPACIAL: PROPOSIÇÃO E APLICAÇÕES NA UFPB

TECHNICAL REPORT OF SPATIAL ACCESSIBILITY: PROPOSITION AND APPLICATIONS IN UFPB.

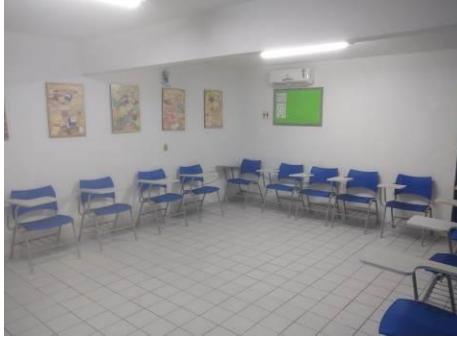
<ul style="list-style-type: none"> - A porta de entrada do ambiente apresenta vão de abertura com 0,80 m (A NBR 9050/2020 - Artigo 6.11.2.4 prevê a largura mínima de 0,80 m). - Espaço amplo possibilita distribuição das atividades com garantia da área de deslocamento. 	<p>Figura 2 – Refeitório EEBAS. Fonte: Costa et al, 2022.</p>
Destaques negativos

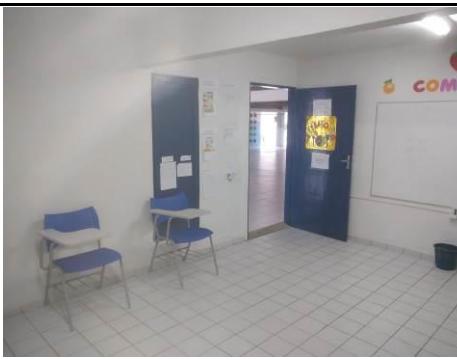
<ul style="list-style-type: none"> - O desnível na soleira da porta de entrada pode gerar acidentes ou complicações de acesso por pessoas com dificuldade de locomoção, recomenda-se adequação conforme a NBR 9050/2020 - Artigo 6.3.4. - Design de mobiliário inadequado para pessoas com dificuldades motora ou Pcr. 	<p>Figura 3 – Refeitório EEBAS. Fonte: Costa et al, 2022.</p>

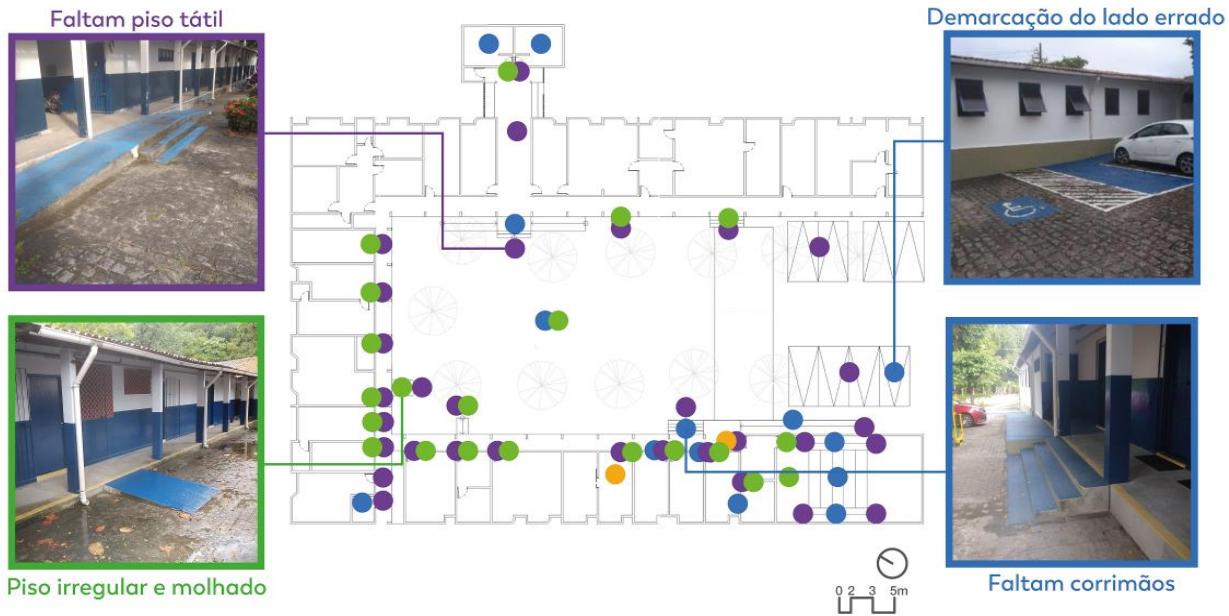
Figura 5– Destaques dos Problemas encontrados no IPE.

Os principais problemas encontrados foram nas categorias de Deslocamento e Orientabilidade, destacados nas pela falta de placas informativas e desníveis nas portas de acesso aos ambientes. Também vale salientar a presença de diversos problemas de Uso, constatados principalmente pela falta de corrimãos nas rampas e escadas (Figura 5).

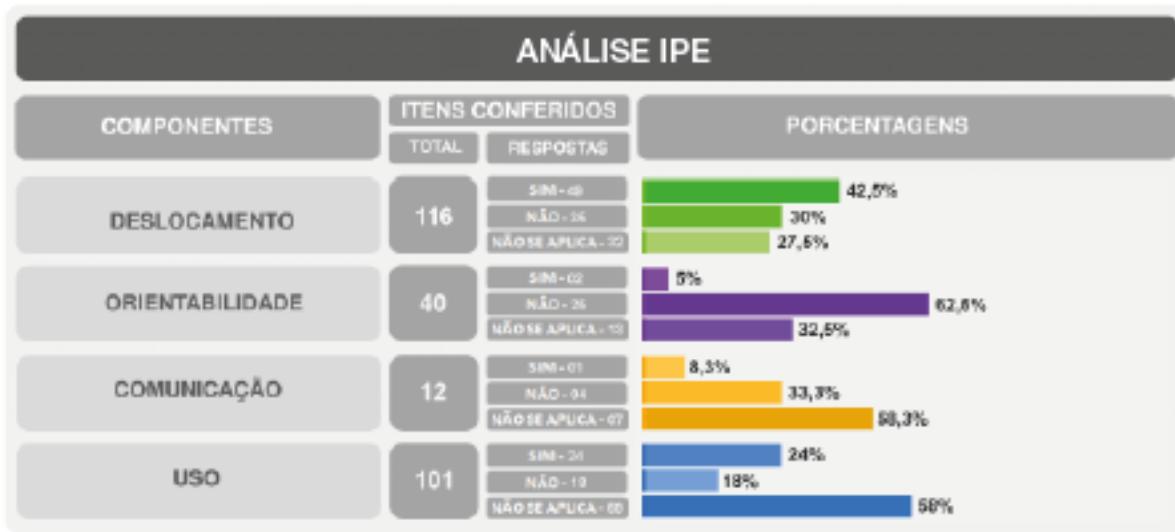
Figura 6 – Análise IPE geral.

Os problemas apontados na planilha foram quantificados, possibilitando a geração de gráficos (Figura 6), onde percebe-se mais problemas na categoria Deslocamento, seguindo-se, respectivamente, pelas categorias Uso, Orientabilidade e, por fim, Comunicação. Observou-se na conjuntura do mapa e dos gráficos que a maior parte dos problemas está localizada na circulação horizontal externa do edifício, e se faz comum a associação de problemas de Deslocamento e Orientabilidade na maioria das portas de acesso às salas do Instituto.

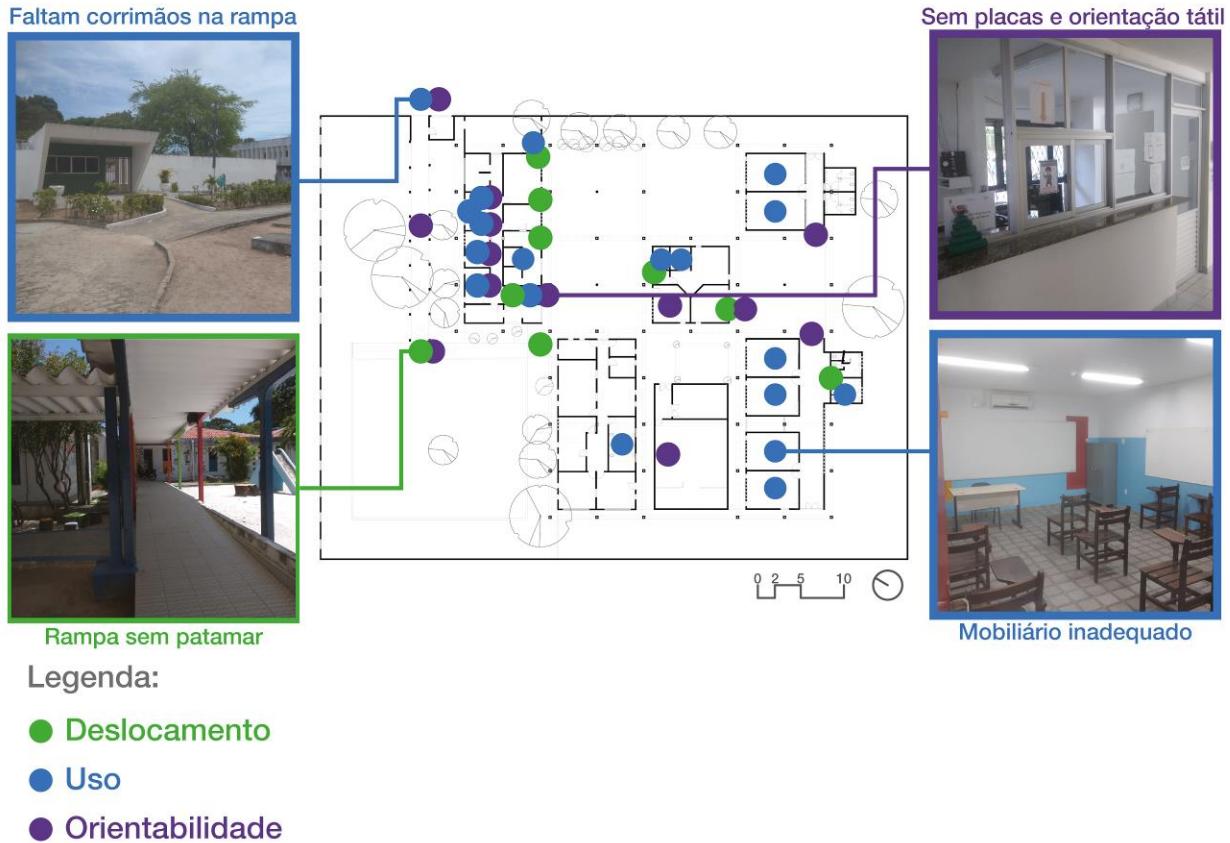
Figura 9 – Destaques dos Problemas encontrados na EEBAS.

A metodologia aplicada ao LTA do edifício da EEBAS seguiu o padrão metodológico abordado anteriormente, onde após a solicitação foram estabelecidas visitas (*in loco*), levantamentos, entrevistas e registros diversos como parte do processo de análise da edificação, sendo constatado um maior predomínio de problemas na categoria de Orientabilidade, considerando a proporção mais alta das respostas negativas sobre as afirmativas (Figura 10). A constatação pode ser observada pela falta de orientação tátil, mapas e placas na edificação e em suas imediações.

A categoria Deslocamento constatou uma maior proporção em respostas afirmativas sobre as negativas. Alinhado à análise, é possível observar a existência de rampas, vãos de passagem ideais e pisos nivelados em toda a edificação, dadas poucas exceções.

Para a categoria de Uso foram observadas proporções mais próximas de ambos os tipos de resposta, no entanto destacam-se a falta de corrimãos, mobiliários e disposição inadequada em algumas salas; Nos banheiros falta a adequação das torneiras para o tipo alavancas e a implantação de barras de apoio.

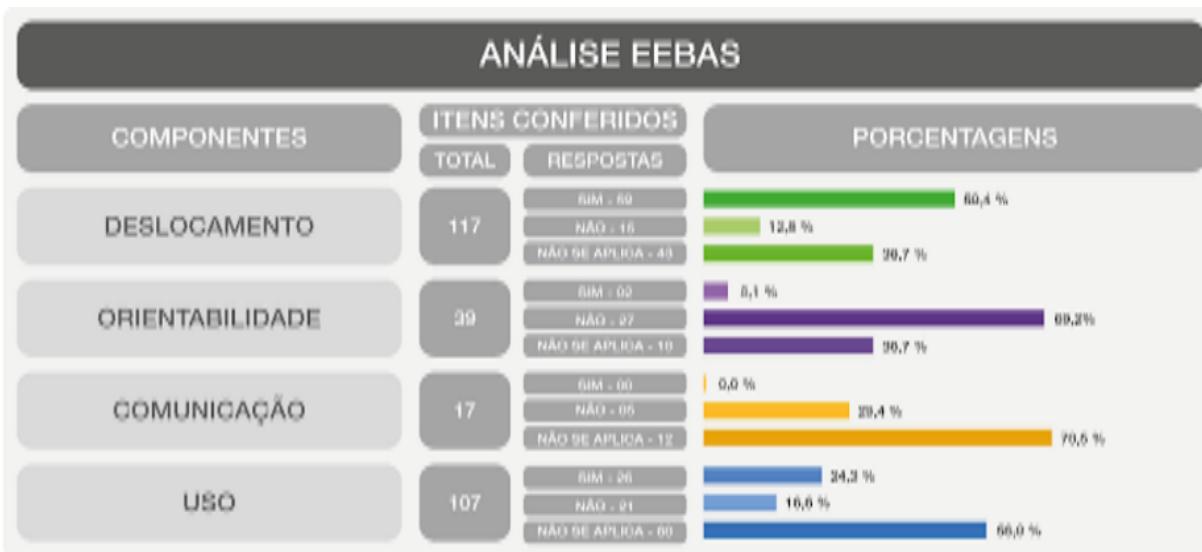
Figura 10 – Análise EEBAS geral.

A categoria Comunicação não apresentou grande expressão nos resultados, contudo, vale salientar a importância de meios digitais e profissionais capacitados para atender pessoas com deficiência auditiva no acesso ao local. Abaixo segue o gráfico por categoria avaliada (Figura 10).
