## ANÁLISE DO IMPACTO DO COVID-19 EM ADEQUAÇÕES CONSTRUTIVAS DE ESCOLAS PÚBLICAS DE MACEIÓ-AL, UMA ABORDAGEM ERGONÔMICA

*ANALYSIS OF COVID-19 IMPACT AT PUBLIC SCHOOLS ADEQUACY IN MACEIÓ-AL, AN ERGONOMIC APPROACH*

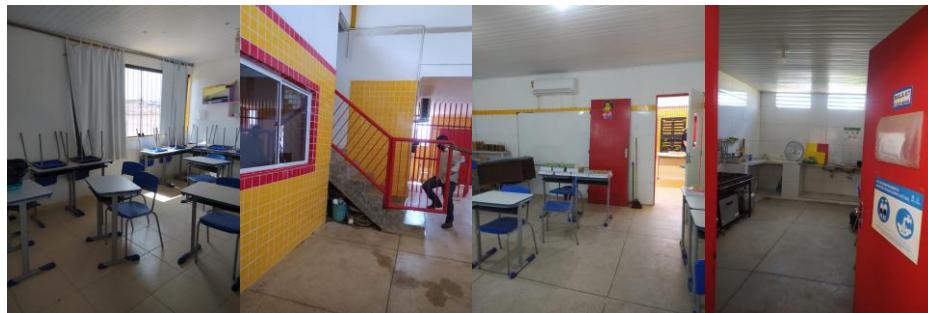
Figura 02 - Ambientes da Escola A. Auditório (a), pátio e as escadas (b), sala de aula (c) e cozinha (d).

ocupando uma área de 790 m<sup>2</sup> que conta com 6 salas de aula. Na figura 02 constam os ambientes internos desta escola.

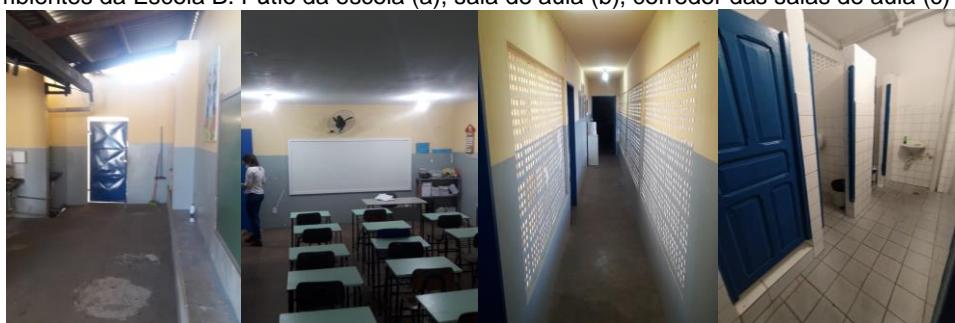
Figura 05 - Ambientes da Escola B. Pátio da escola (a), sala de aula (b), corredor das salas de aula (c) e banheiro(d).

A Escola B é localizada na Rua 56 Cohab, sn, bairro do Jacintinho, Maceió, Alagoas. O edifício está localizado em uma região bem conhecida pela carência social e financeira dos moradores. A escola é voltada para o Ensino Fundamental, abrigando 289 crianças, segundo QEdú (BRASIL, 2020b), e com uma área de 1.120m<sup>2</sup> conta com 9 salas de aula. Na figura 05 constam os ambientes internos da escola.

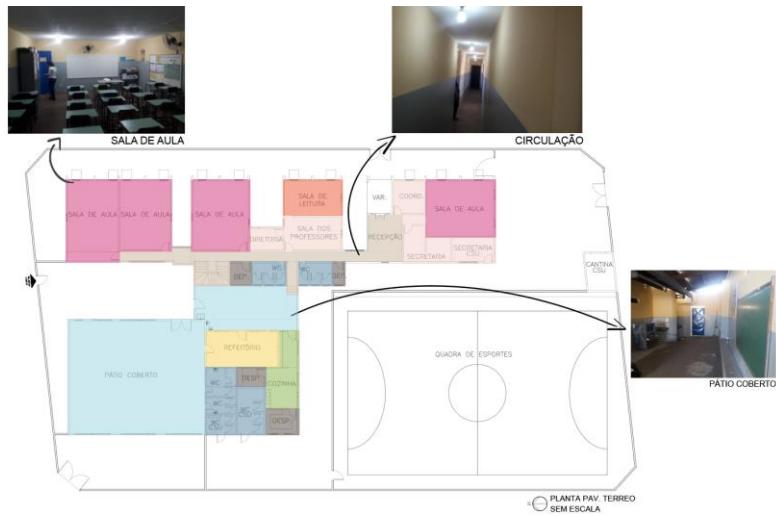
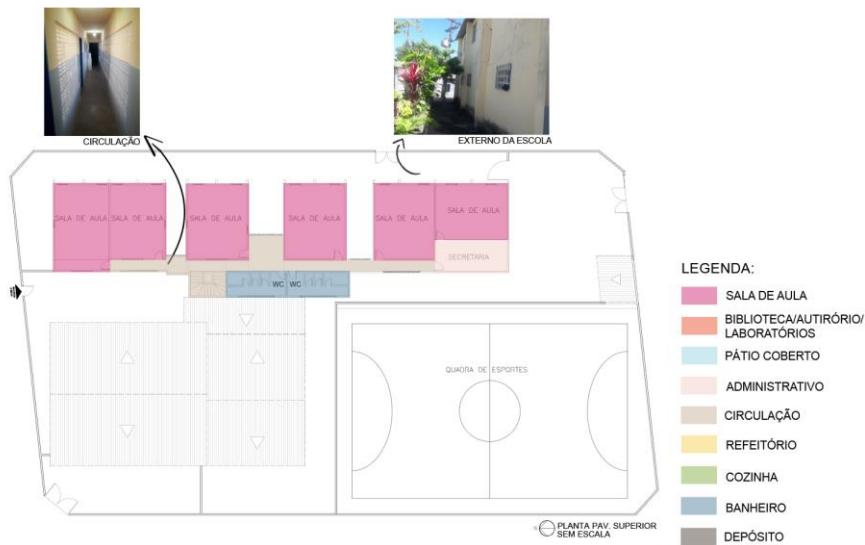
Figura 07 - Planta de Setorização da Escola B.

A escola B tem dois pavimentos. O primeiro pavimento (térreo) abriga a maioria das atividades da escola (figura 07), a escola conta com uma grande área e tem seus corredores em sentido longitudinal que percorre por todas as salas de aula. Distribuída em 3 grandes blocos: 1º Bloco de entrada que conta com o refeitório; 2º Bloco de sala de aula térreo e 3º Bloco de sala de aula no pavimento superior.

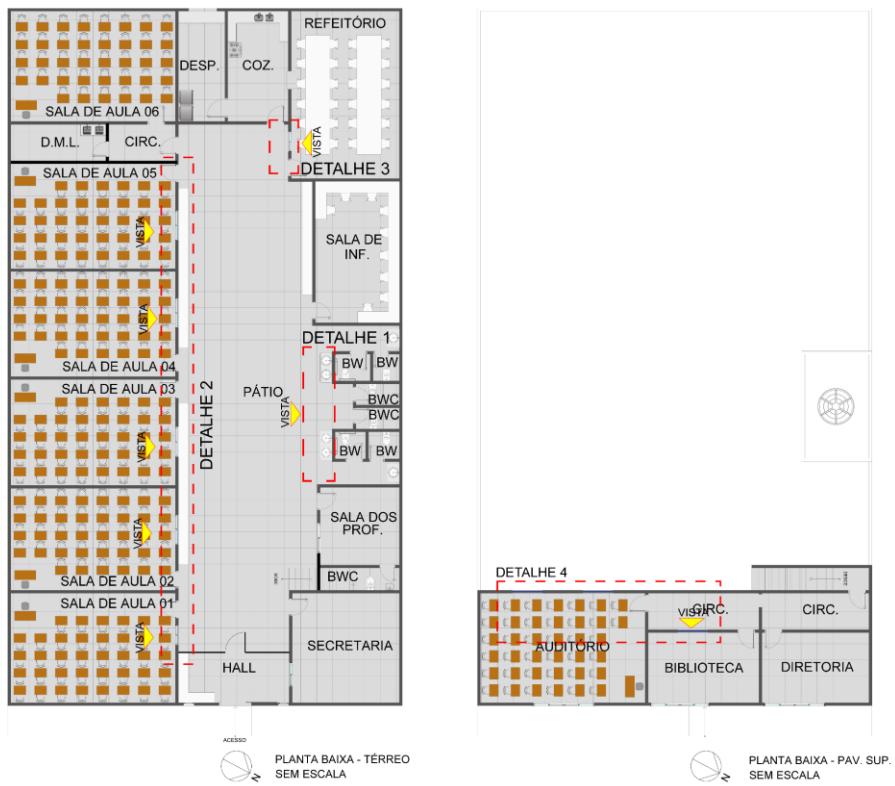
Figura 08 - Planta baixa geral das intervenções arquitetônicas na escola A.

A figura 08 demonstra as 9 adequações que foram tomadas no prédio da escola A, com o intuito de melhorar a circulação de ar e a colocação dos lavatórios próximos aos banheiros (no pátio). Foram realizadas 9 novas aberturas para melhorar a circulação de ar e a colocação dos lavatórios próximos aos banheiros (no pátio).

O detalhe 1 (figura 08) mostra a localização das bancadas, como os alunos têm idades entre 6 a 10 anos, foram projetadas 2 pias em altura de 0,90m servindo tanto para os alunos maiores e adultos e as 2 pias de 0,65m para os alunos mais novos. O detalhe 2 mostra a instalação de esquadrias de correr nas salas de aulas. Nas salas do térreo, foi necessário instalar esquadrias de correr, para que fosse possível fazer o uso do ar-condicionado, necessidade apontada pelos usuários e diretoria para que os equipamentos não ficassem em desuso. O Detalhe 3 foi especificamente feito para o refeitório da escola. Este ambiente é onde todos os usuários da escola fazem suas refeições. O detalhe 4, localizado no 1º andar, é referente às 3 aberturas realizadas a 1,8m do chão com altura de 0,30m e uma tubulação centralizada de bloqueio (para evitar invasões).

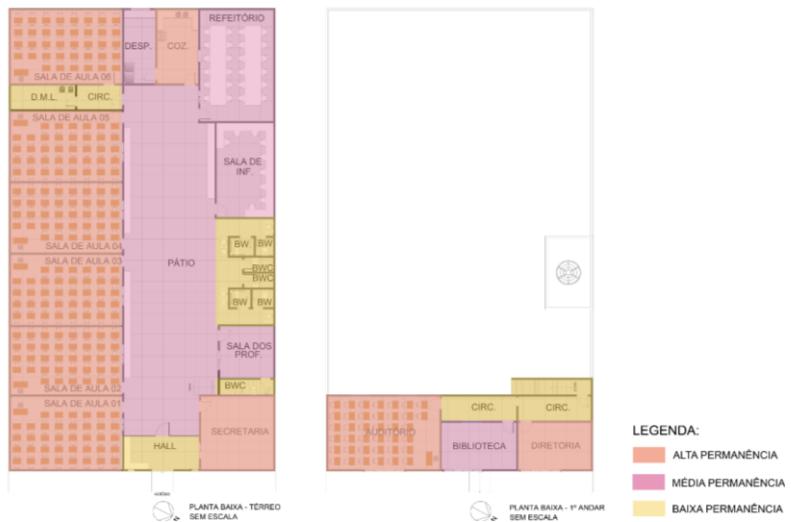
Figura 10 - Planta da Escola A com sinalização dos níveis de permanência na edificação.

A análise da permanência (figura 10) mostra os ambientes de maior/menor permanência devido ao uso. O tempo de uso estimado foi longo, pois o período de trabalho e de aulas é diurno (manhã e tarde).

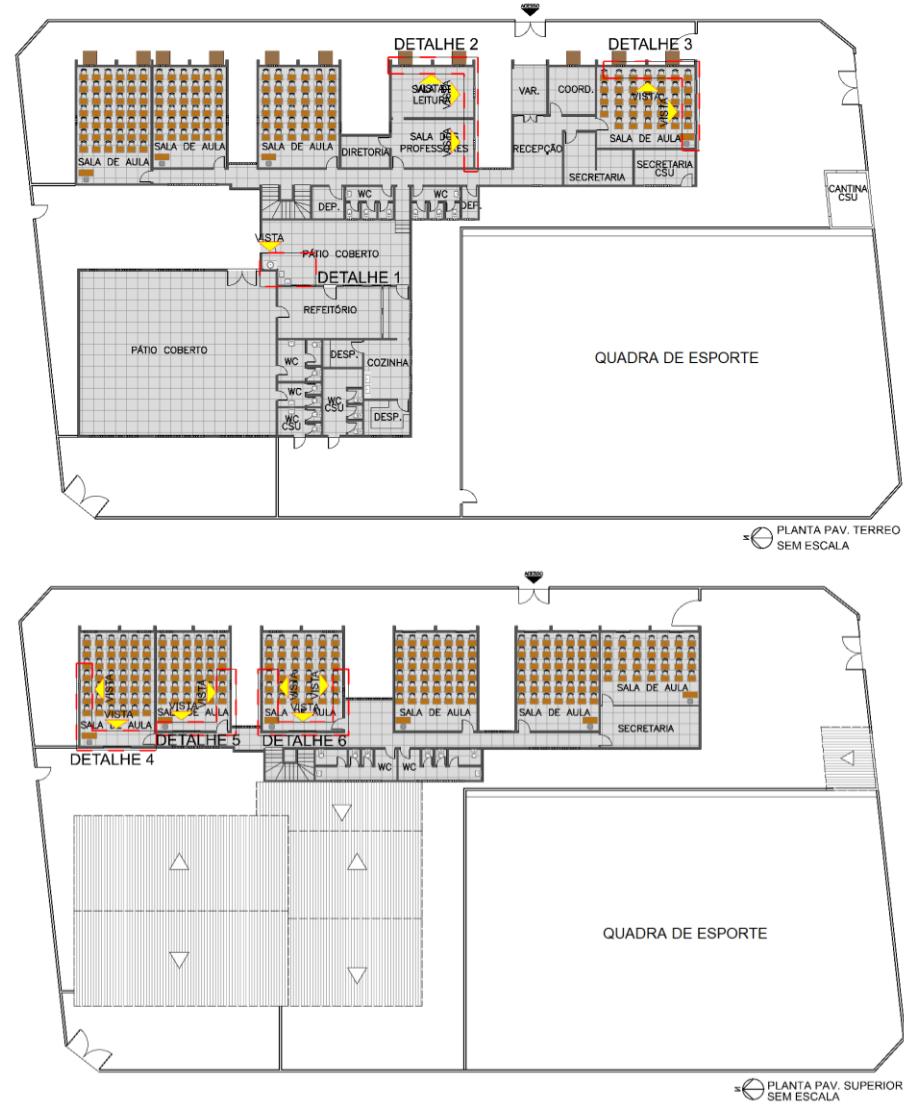
Figura 11 - Planta Baixa das intervenções arquitetônicas na escola B.

A figura 11 ilustra as 15 intervenções realizadas na escola B. No total foram realizadas 15 aberturas, colocação de mais 1 lavatório, posicionamento de 11 apoios de telhado (proteção solar) nas salas de aula.

O detalhe 1, figura 11, mostra que nesta escola foi adicionado um lavatório, já que haviam 2 lavatórios no pátio de entrada, que foram instaladas novas torneiras de acionamento de cotovelo, o mesmo aconteceu nos banheiros da escola. O detalhamento 2 mostra como deve-se instalar os cobogós, foram adicionados em uma dimensão de 1,50m de altura, as

modificações que envolveram os cobogós existentes tiveram um acréscimo de 0,90m de altura, observando os detalhes 2 e 3. O detalhe 3 também teve 4 alterações: duas foram o aumento dos cobogós existentes, como o detalhe 2, e as outras duas modificações constam com aplicação de esquadrias na sala de aula 101. Essa solução ocorreu por conta do seu posicionamento para orientação sul, pois nos períodos de chuva havia muita entrada de água no interior da escola. Os detalhes 4 e 5 possuem as mesmas características dos detalhes 2 e 3, uma abertura de cobogós e um rasgo. Esses cobogós seguiram as mesmas definições e medidas do restante já mencionados, já os rasgos seguiram o peitoril de 2,10m, altura de 0,30m com comprimento de 2m. No detalhe 6 segue as mesmas definições do detalhe 4 e 5, em que foi feita a colocação de 2 novos cobogós.

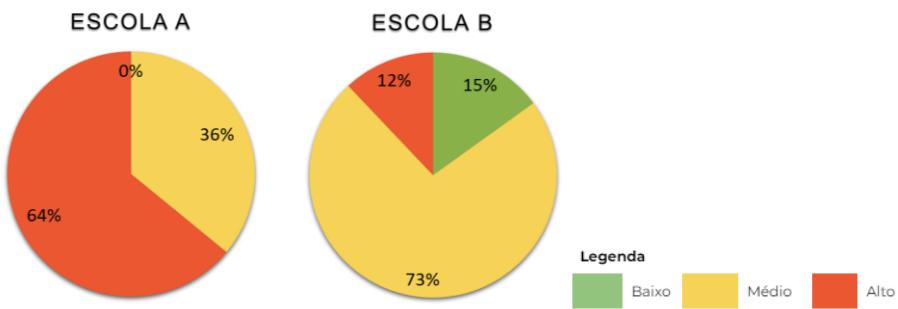
Gráfico 01 - Percentual dos ambientes de risco das escolas (baixo, médio e alto).

Com o quadro 04, conclui-se que o **maior risco** de contaminação por covid-19 foi obtido pela escola A, pois os dados mostram que a escola A tem a maior tendência a um alto risco de contaminação por ambiente - 9 de seus 14 ambientes estão classificados como de alto risco, representando cerca de 64%. Isso foi percebido pois boa parte da escola encontra-se sem ventilação natural, utilizando o artifício da ventilação mecânica, por meio de aparelhos de ar-condicionado. O gráfico 01 (a seguir) mostra as proporções de risco alcançadas por cada uma das 2 escolas estudadas.

Por meio do somatório dos ambientes de baixo e médio risco de cada escola, considerou-se assim, menor chance de contaminação, associamos o menor risco à melhor qualidade para permanência de pessoas. Portanto, a 'Escola A', com 36% de ambientes seguros, é considerada a escola menos segura e a 'Escola B' a mais segura, com 88% de ambientes seguros.

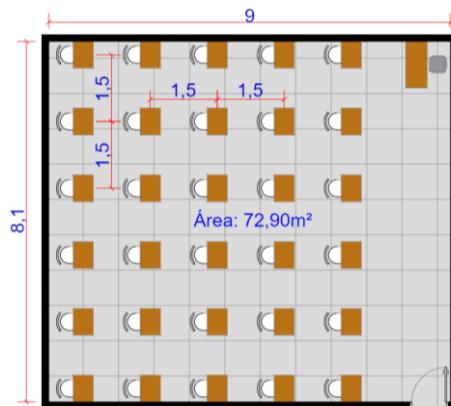
Figura 14 - Leiaute sugerido com medidas de distanciamento social.

Para que haja um distanciamento seguro mínimo, deve haver distanciamento de 1,5m entre carteiras de alunos (de centro a centro) e mesa do professor, a exemplo da sala com 31 usuários (Figura 14), totalizando uma área útil de 72,9m<sup>2</sup>. Além disso, o correto dimensionamento do mobiliário (mesa e cadeira), de acordo com a faixa etária da turma, garante que o usuário possa realizar suas atividades seguras e sem incomodar os demais colegas.
