ACESSIBILIDADE EM MUSEUS: O CASO DO MASM EM SANTA MARIA, RS

ACESSIBILITY IN MUSEUMS: THE CASE OF MASM IN SANTA MARIA, RS

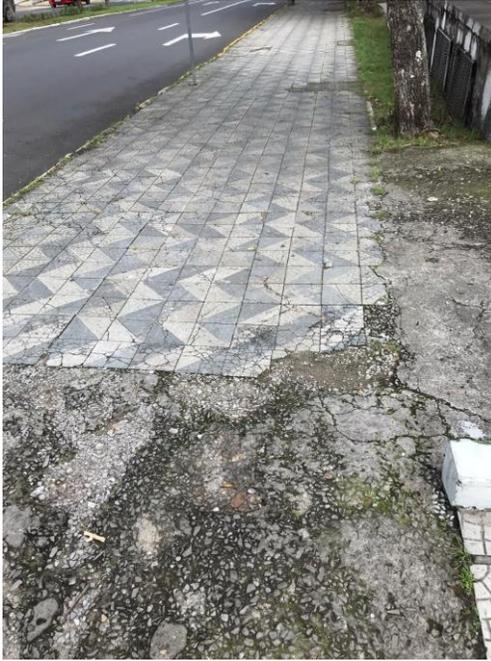
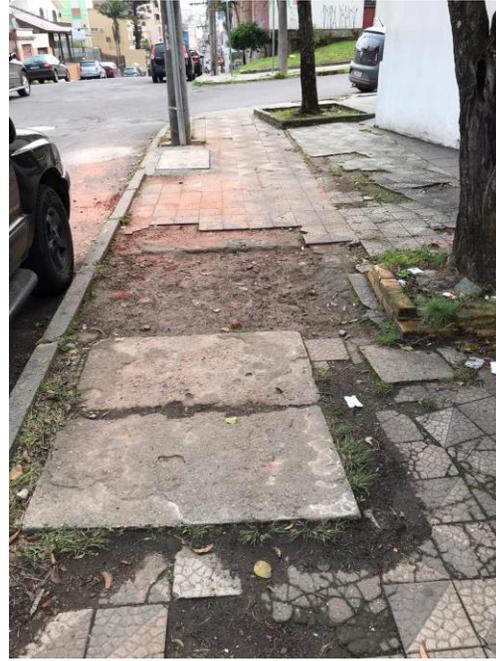
Figura 6 – Fotos do passeio público de acesso ao museu.

Sobre a chegada ao edifício, pode-se notar algumas barreiras no passeio público ao redor do museu, por mais que ele tenha dimensão suficiente para passagem dos usuários, que impedem a circulação plena de alguns usuários, barreiras como a não padronização de pisos, buracos e pisos irregulares, também nota-se a falta de sinalização tátil de piso, e a falta de rebaixamento de meio fio na única faixa de segurança perto da entrada do museu. O edifício em si é identificado apenas por uma sinalização gráfica acima da porta principal, que apresenta contraste de tom com a parede em que se encontra. O museu possui dois acessos, um pela rua Professor Teixeira, e outro pela avenida Presidente Vargas, ambos possuem dimensão adequada para passagem, porém o primeiro só pode ser acessado por uma escada, e não é sempre aberto. Sobre vagas de estacionamento perto do edifício, existem muitas vagas na rua Professor Teixeira bem próximos a entrada, e na avenida Presidente Vargas existe uma vaga para pessoa com deficiência, porém ela não é bem sinalizada e acaba por interferindo no acesso ao local.

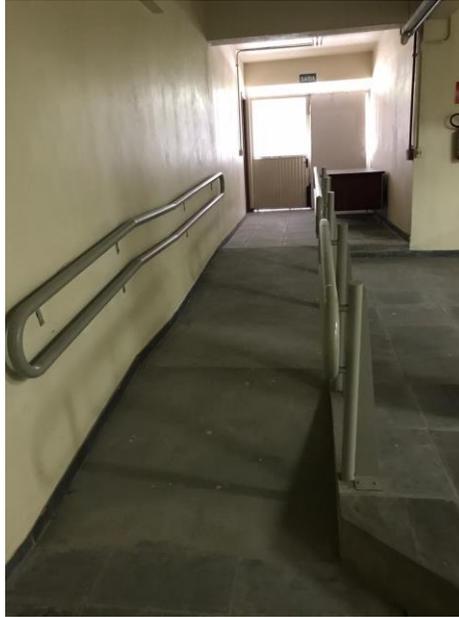
Figura 7 – Foto de um exemplo de circulação do museu.

O edifício possui circulações amplas nas áreas de exposição, e nas áreas restritas aos funcionários possui corredores que atendem o mínimo pela norma NBR 9050. As portas são sinalizadas por placas com escrita alfabética, não existindo nenhum outro sistema de sinalização no local. O museu possui dois andares, tendo salas de exposição em ambos, entretanto a única forma de circulação vertical no interior do edifício é uma escada.

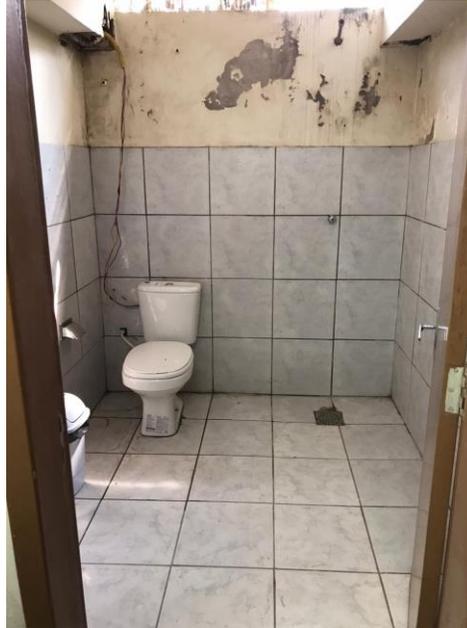
Figura 8 – Foto de um banheiro do museu.

O local dispõem de três banheiros com acesso ao público, sendo um no andar superior, sem adaptações para pessoas com deficiência, e dois inferiores, no qual um deles apresenta dimensões suficientes para um usuário de cadeira de rodas, porém não apresenta barras de apoio, e as portas de todos os banheiros abrem apenas para dentro. Eles não possuem nenhum mobiliário com exceção da cuba e do vaso sanitário.

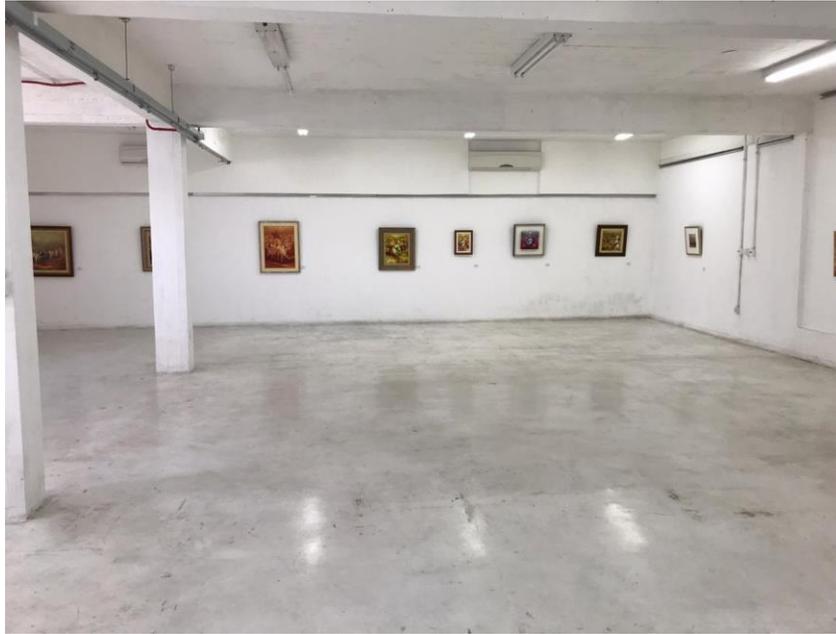
Figura 9 – Foto da sala de exposição.

As salas de exposição são todas amplas, porém em uma das salas visitadas existiam obras expostas que dificultavam a circulação dentro da sala, tornando outras obras com difícil acesso. A sinalização do material em exposição em uma delas era inexistente, e em outra era feita através de pequenos cartões com o nome do material em escrita alfabética. As salas não apresentavam lugar para descanso, nem contraste entre piso e parede.
