ACESSIBILIDADE ESPACIAL EM CENTROS DE SAÚDE: O USO DE PLANILHAS DE AVALIAÇÃO

SPACIAL ACCESSIBILITY IN HEALTH CENTERS: THE USE OF EVALUATION SCHEDULES

Com o objetivo de se verificar a funcionalidade e a validade das Planilhas de Avaliação Específicas, elaboradas nesta pesquisa, as mesmas foram aplicadas no Centro de Saúde Jardim Atlântico no período compreendido entre março e abril de 2017.

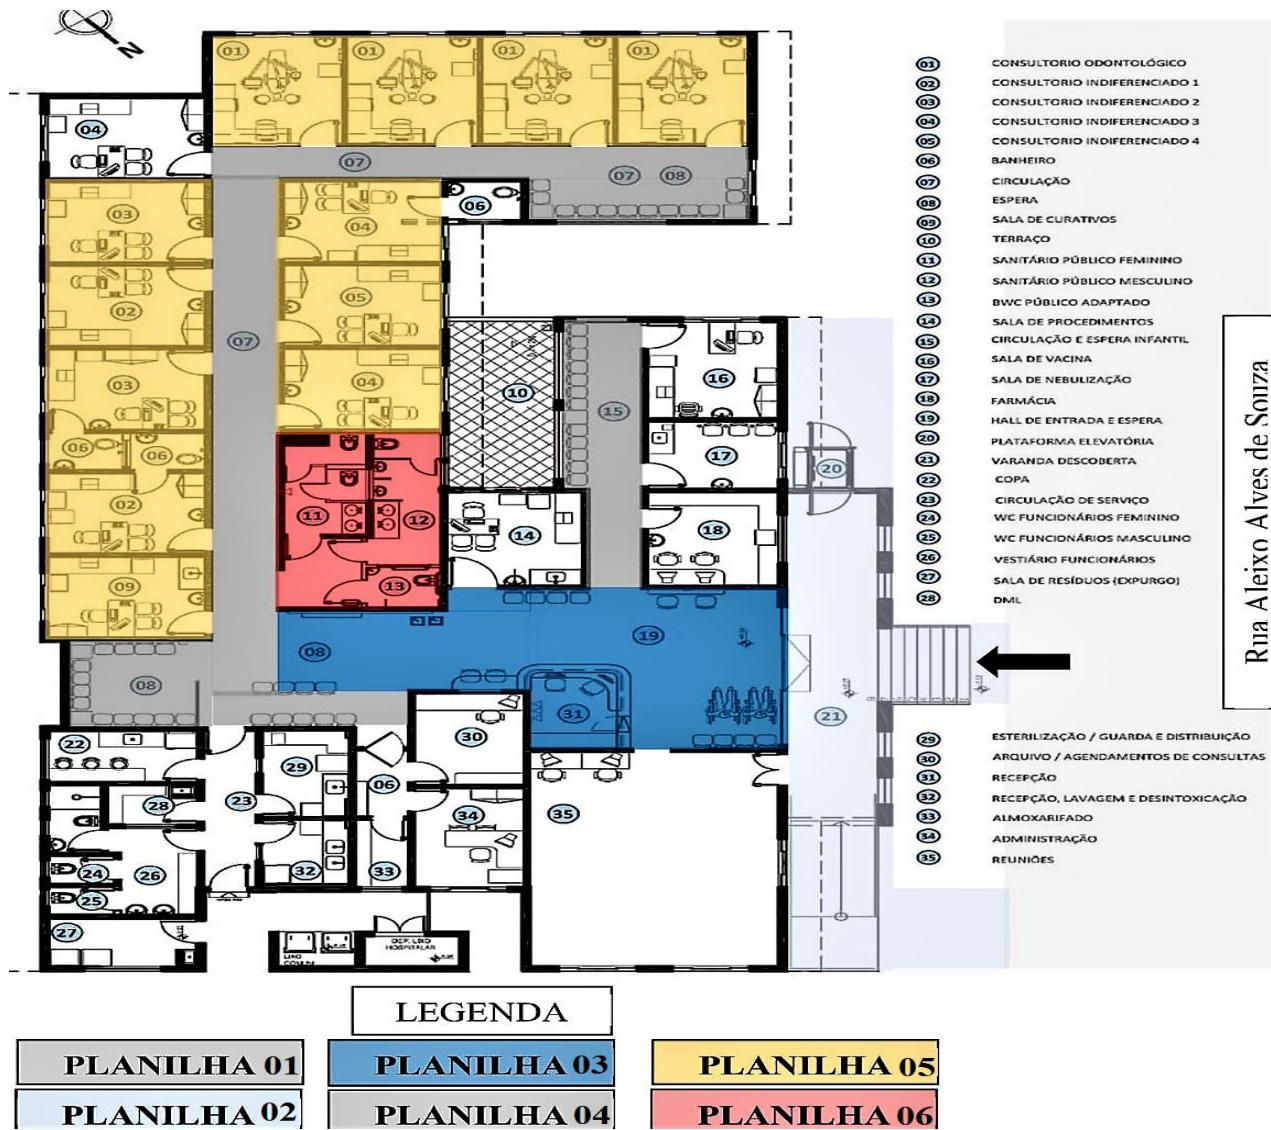
Figura 1 - Planta baixa do Centro de Saúde
 Fonte: Acervo dos autores

Na figura 1 acima apresenta-se a planta baixa do Centro de Saúde. Como pode ser visto, o acesso do térreo é pela Rua Aleixo Alves de Souza. O primeiro ambiente é o setor de recepção, farmácia e espera. Adentrando-se à edificação tem-se, à direita, a setorização dos consultórios médicos e odontológicos com seus respectivos ambientes de espera, bem como os sanitários de uso público. A esquerda, tem-se o setor restrito aos funcionários do Centro de Saúde.

Vale ressaltar que na imagem não aparece o pavimento inferior, que consiste nos estacionamentos e também casa de máquinas.

Os ambientes avaliados estão identificados na planta baixa, na Figura 1, onde optou-se por analisar apenas os ambientes de acesso ao público, por serem os de maior fluxo de usuários, excluindo-se as áreas restritas aos funcionários.

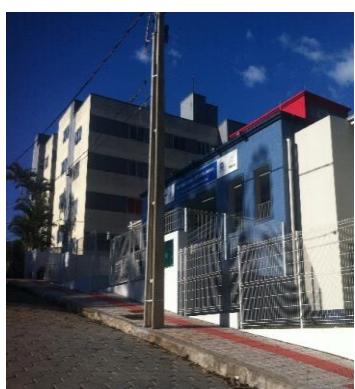
Figura 1 - Rua em frente

Observa-se que as normas técnicas indicam a necessidade de elementos de acessibilidade, que o espaço avaliado (Figura 2) não contempla, tais quais: a travessia de pedestres com sinalização de piso tátil, uma sinalização por semáforo, o alargamento de calçada nos dois lados, faixa elevada ou rebaixo da calçada nos dois lados da via. O não atendimento destes quesitos impõe dificuldades para o **deslocamento** dos usuários.

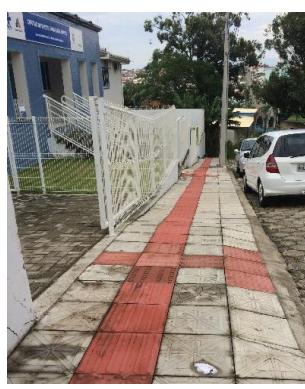
Figura 2 – Calçada

As calçadas apresentam aspectos positivos relacionados ao componente **deslocamento** nesta avaliação, ao assegurar a faixa livre de 1,20 metros para pedestres, pavimentação firme, antiderrapante e sem inclinação transversal acentuada. O poste existente em frente encontra-se na faixa de serviço.

Os pisos táteis avaliados na calçada (Figura 3) não se encontram dentro das normas estabelecidas pela NBR 16.537 (ABNT, NBR 16.537: Sinalização tátil no piso - Diretrizes para elaboração de projetos e instalação, 2016), relacionados ao item 7.8.3 da referida norma, constituindo-se em obstáculos ao usuário, relacionado à **orientação espacial** no acesso ao Centro de Saúde.

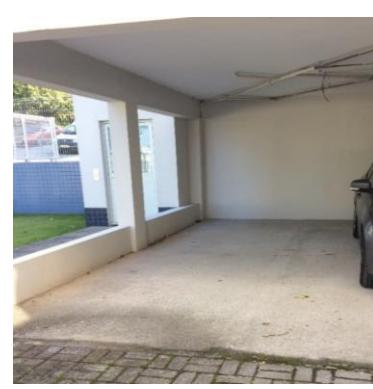
Figura 3 –Estacionamento interno

O estacionamento interno do Centro de Saúde também não contempla demarcação de vagas para pessoas com deficiência e também para idosos (Figura 4). A avaliação é de que a ausência das vagas caracteriza dificuldades para o usuário quanto ao **uso**.

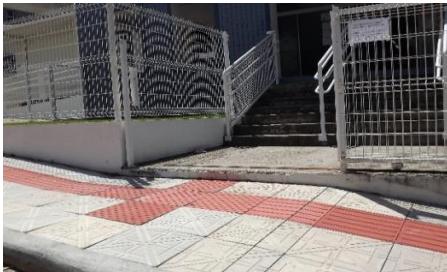
Figura 4 – Degrau na entrada
 Fonte: Acervo dos autores.

O Centro de Saúde possui claramente três acessos: o portão principal, o portão do estacionamento e o portão do acesso acessível. Em nenhum deles observa-se impedimento de deslocamento, embora o degrau existente no portão principal (Figura 5) e o capacho solto em frente à porta principal configurem dificuldades de **deslocamento** para os usuários.

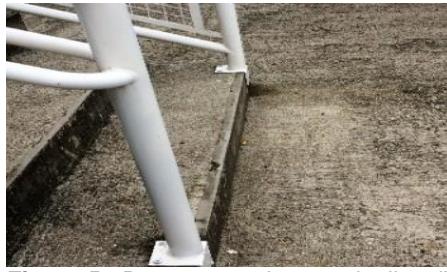
Figura 5 - Degrau escada sem sinalização
 Fonte: Acervo dos autores.

A ausência de sinalização no início e final das escadas (Figura 6) e da rampa apresenta-se para os usuários deste Centro de Saúde como uma dificuldade de **orientação espacial**. Aspectos positivos avaliados e que são características observadas tanto na rampa quanto na escada é o uso de concreto aparente, antiderrapante, estável e que evita possíveis ofuscamento aos usuários.

A escada principal cumpre o dimensionamento adequado, possui piso antiderrapante, obtendo uma avaliação positiva relacionada às questões de deslocamento do usuário. A

inexistência de sinalizações visuais, que deveriam estar localizadas nas bordas dos pisos da escada, assim como as sinalizações de piso táteis de alerta no início e no final da mesma, transmitem ao usuário uma dificuldade de **orientação** neste espaço. A existência de corrimãos e guarda-corpos em ambos os lados da escada, firmemente fixados, com altura recomendada pelas normas de acessibilidade, e extremidades recurvadas, conferem ao usuário segurança com relação ao seu uso. Porém, a falta de uma identificação em *Braille* no corrimão, dificulta a **orientação** de usuários com restrições visuais.

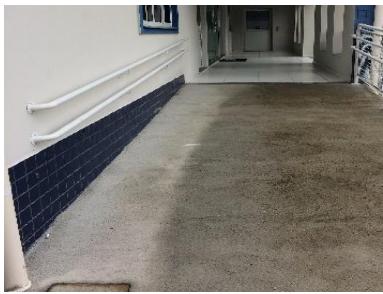
Figura 6 - Rampa acessível
 Fonte: Acervo dos autores.

As rampas seguem a mesma avaliação efetuada na planilha para a escada externa, apresentando dimensionamento adequado às normas de acessibilidade. O atendimento ao aspecto relacionado à orientação espacial é novamente carente, pois as informações de identificação de pavimento, em *Braille*, não foram contempladas (Figura 7).

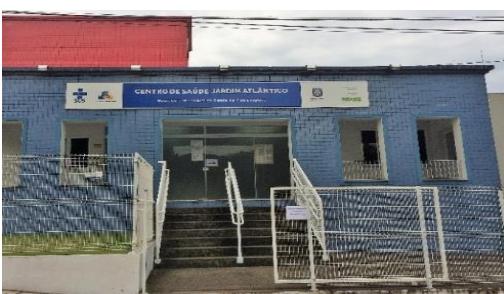
Figura 7 - Acesso principal
 Fonte: Acervo dos autores.

A identificação da porta de entrada do Centro de Saúde é visível e bem demarcada pelo pórtico que a antecede e forma um hall coberto. Porém verifica-se um impedimento de **comunicação** quando a porta se encontra fechada (Figura 8), pois inexiste uma campainha ou interfone que estabeleça uma comunicação com o interior do Centro de Saúde.

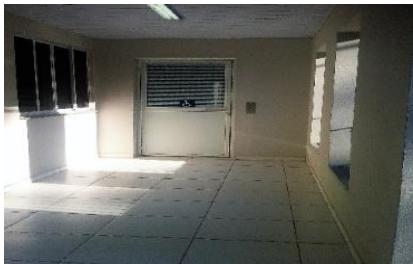
Figura 9 – Elevador Térreo
 Fonte: Acervo dos autores.

O elevador existente no Centro de Saúde encontra-se próximo à porta principal (Figura 9), porém as informações que identificam o equipamento são de difícil visualização, dificultando a orientação para o seu **uso**. Não existe sinalização tátil, tampouco sinalização tátil de piso que

indiquem a localização do elevador (Figura 9 e Figura 10). O não funcionamento do elevador durante o período da pesquisa, por falta de manutenção, não permitiu que se avaliassem as condições de uso do mesmo.

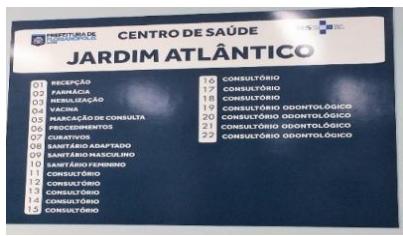
Figura 9 - Recepção - placa informativa
 Fonte: Acervo dos autores.

O ambiente de recepção do Centro de Saúde Jardim Atlântico é um espaço amplo que faz a conexão dos espaços internos da edificação com o exterior. A avaliação apresenta um ambiente sem muitos obstáculos, possuindo sinalização pouco evidente. Neste espaço, a existência de elementos indicativos e de sinalização evidenciam a rota de fuga, com saída para o exterior pela recepção, avaliando-se positivamente o componente de deslocamento. Há uma placa legível indicativa (Figura 11 e Figura 12) das atividades dos ambientes que compõem o Centro de Saúde, porém os usuários com deficiência visual não encontram as mesmas informações em *Braille*, configurando-se uma dificuldade de comunicação.

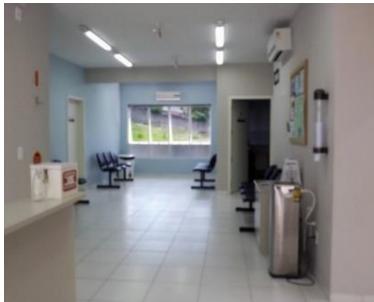
Figura 10 - Hall - circulação

Para o acesso às circulações não há sinalização que indique direção e denominação dos ambientes a serem direcionados. A falta de sinalização para pessoas com deficiência visual, bem como a falta de sinalizações no início das circulações (Figura 13), configuram uma dificuldade de **orientação espacial** para os usuários deste Centro de Saúde.

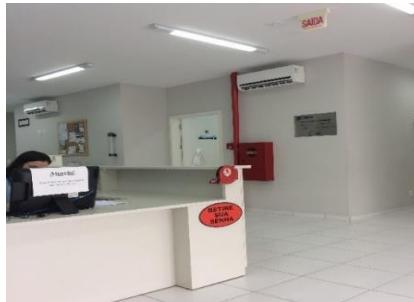
Figura 11 - Recepção - balcão atendimento

O balcão de atendimento da recepção (Figura 14) é facilmente visualizado por quem entra no Centro de Saúde. Com duas alturas diferentes, o mobiliário está capacitado para o atendimento de pessoas com cadeira de rodas, correspondendo positivamente ao componente de uso. Porém, verifica-se a falta de assento para obesos na recepção, impedindo o uso deste equipamento por usuários com essa característica.

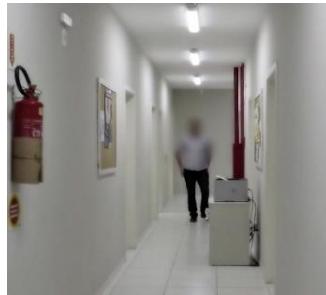
Figura 14 - Circulação –impressora
 Fonte: Acervo dos autores.

As circulações internas do Centro de Saúde (Figuras 17 e 18) possuem piso firme e antiderrapante, dimensionamento adequado (1,50 m de largura) e compatível com a edificação. Não existem degraus nestes ambientes. Equipamentos como a impressora existente (Figura 18) dificultam o **deslocamento** das pessoas e tornam-se um obstáculo para as pessoas cegas por não possuir um piso tátil de alerta que identifique o móvel. Verificou-se também a ausência de pisos direcionais (Figura 17,18 e 19), dificultando as condições de **orientação** ao longo do percurso da pessoa com deficiência visual.

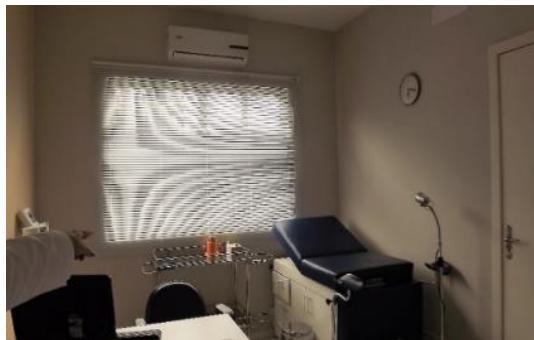
Figura 20 - Consultório médico

Esta planilha avalia as condições de acessibilidade nos ambientes que desenvolvem atividades características de um Centro de Saúde. Embora denominada de Consultórios (Figura 20), esta planilha avaliou outros ambientes de atividade similares, tais como: consultório odontológico (Figura 21), sala de curativos e sala de procedimentos.

Os consultórios encontram-se dispostos ao longo das circulações existentes e fazem parte de uma rota acessível, facilitando sua **orientação espacial** e **deslocamento**. Estes ambientes possuem medidas internas que permitem manobras e rotações de cadeiras de rodas, permitindo o deslocamento dos usuários cadeirantes (Figura 20 e 21). Porém, manobra de giro total da cadeira e outras que necessitam de maiores espaços não podem ser executadas.

A programação visual existente permite a identificação dos ambientes, porém não é legível para todos e deveria ser complementada com informação tátil ou sonora instalada em parede adjacente a porta, ou no batente. A falta destas informações não permite às pessoas cegas uma **orientação** para acessar os ambientes.
