ANÁLISE DE LOJA DE VESTUÁRIO SOB A ÓTICA DO DESENHO UNIVERSAL

CLOTHING STORE ANALYSIS FROM THE POINT OF UNIVERSAL DESIGN

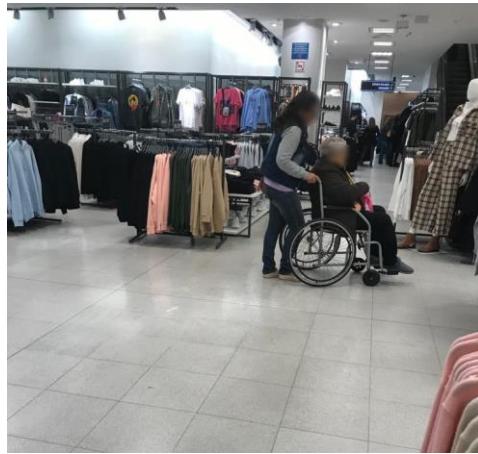
Figura 1 – Foto de um usuário de cadeira de rodas aguardando na entrada da loja.

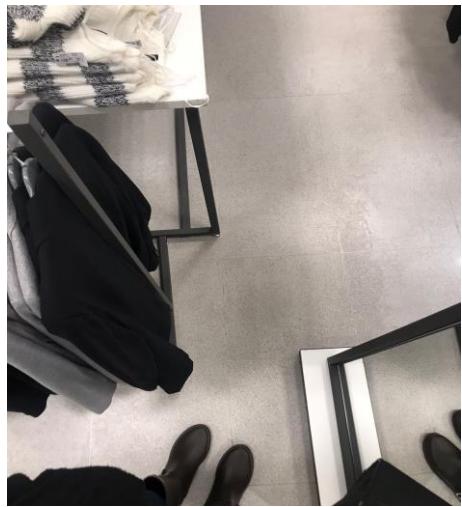
Figura 3 – Foto de um dos espaços com dimensões inadequadas de acordo com a NBR 9050 e com as medidas antropométricas mínimas.

Conforme exemplificado na tabela anterior, observou-se quanto a circulação no espaço de compras, que o corredor principal e secundário com rota horizontal e o acesso ao corredor secundário no espaço de compras, torna-se um impeditivo para a circulação igualitária dos usuários. No caso da rota horizontal do corredor principal, a medida aferida no local foi de 136cm, porém a indicação mínima, que contemplaria tanto a passagem de duas pessoas em cadeira de rodas quanto de um usuário de cadeira de rodas e outro pedestre, seria de no mínimo 150cm conforme detalhado por Panero e Zenilk (2012). Já no corredor horizontal secundário, que provê acesso ao maior número de expositores de roupas, as medidas aferidas variaram entre 62cm e 99cm. As medidas mínimas encontradas divergem da indicação de 91,4cm para passagem confortável de cadeira de rodas, ainda de acordo com os autores. Considerando o acesso ao corredor secundário, é necessário o deslocamento em 90° e este necessita de um espaço de 120cm para manobra como apresenta a norma técnica, o encontrado foram os mesmos 62cm a 99cm.

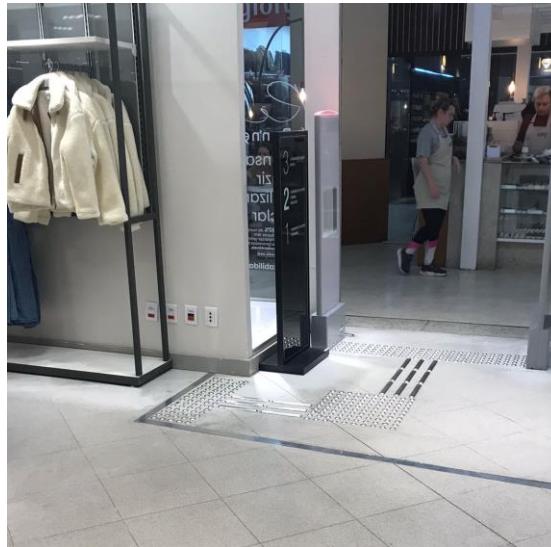
A banalização das sinalizações foi outro ponto percebido, principalmente quanto ao piso e mapa táteis. Foi possível notar o deslocamento do mapa tátil, para a alocação de bolsas e expositores da loja, em relação ao espaço indicado pela sinalização no piso de entrada, como foi registrado na imagem a seguir:

Figura 4 – Foto da sinalização tátil de piso.

Ainda, em relação as rotas de acesso, a sinalização tátil direcional orientada pela NBR 9050 é inexistente, assim como a sinalização em braile junto aos expositores para leitura dos produtos expostos e valores dos mesmos. Observou-se que são existentes apenas a sinalização tátil na entrada da loja, e indicativas de elevador e escadas. A sinalização tátil nas duas entradas levaria ao mapa em braile da loja, porém, o mesmo encontrou-se deslocado do local definido, onde foram colocadas sacolas de compras e expositores de roupas. Já as sinalizações gerais não são complementadas com sinalização sonora ou tátil, conforme orienta a norma técnica. Além da adequação de complementação tátil ou sonora nas sinalizações gerais, o ideal seria a sinalização vertical nos expositores, promovendo a leitura para um maior número de usuários e a incrementação de sinalização tátil direcional no ambiente interno da loja.

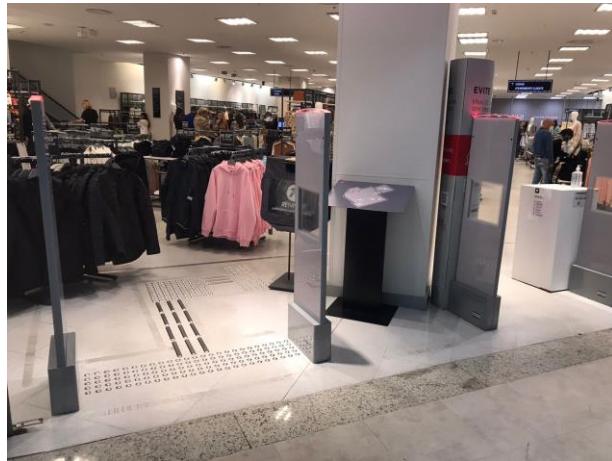
Figura 5 – Foto da localização inadequada do mapa tátil.

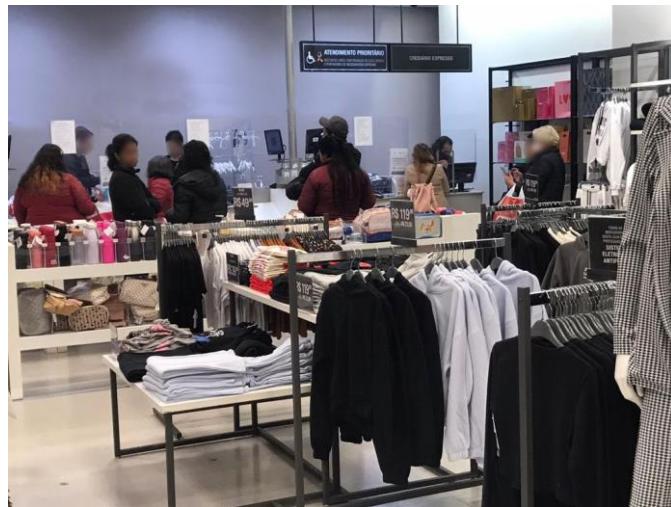
As alturas das bancadas de atendimento são para além do indicado na norma, sendo apenas uma delas dentro do recomendado, segregando o espaço. O acesso aos provadores para quem faz uso de cadeira de rodas ou muletas, e para quem está com carrinho de bebê, precisa ser feito pela saída dos provadores, pois trajeto de entrada não atende os requisitos mínimos de espaço para manobra.

Figura 6 – Foto da disposição e sinalização dos caixas de pagamento.

Por fim, a segregação no acesso ao espaço finaliza com os caixas ao fundo da loja, que possuem altura de 94cm e rota que não possibilita giro de 180° no caixa prioritário ou saída horizontal livre. O recomendado para o acesso igualitário seria que a disposição possibilitesse rota horizontal de passagem livre com caixas padronizados em altura máxima de 84cm, conforme orientam Panero e Zelnik (2012). Outra possibilidade, para uma menor interferência no layout existente, seria a adequação quanto a norma técnica do caixa denominado prioritário, adequações estas em relação a altura máxima de 84cm e o dimensionamento de rota de acesso que possibilitesse giro de 180° com medidas de 150cm de diâmetro, para a saída do cliente do caixa.
