PROPOSTA DE SOLUÇÃO DE ACESSIBILIDADE EM PATRIMÔNIO TOMBADO: ESTUDO SOBRE O MUSEU HISTÓRICO GILBERTO GERLACH

PROPOSAL FOR ACCESSIBILITY SOLUTION IN LISTED HERITAGE: A STUDY ON THE HISTORICAL MUSEUM GILBERTO GERLACH

SIMÃO, Maileen Schwarz (1)
BRANDÃO, Milena de Mesquita (2)

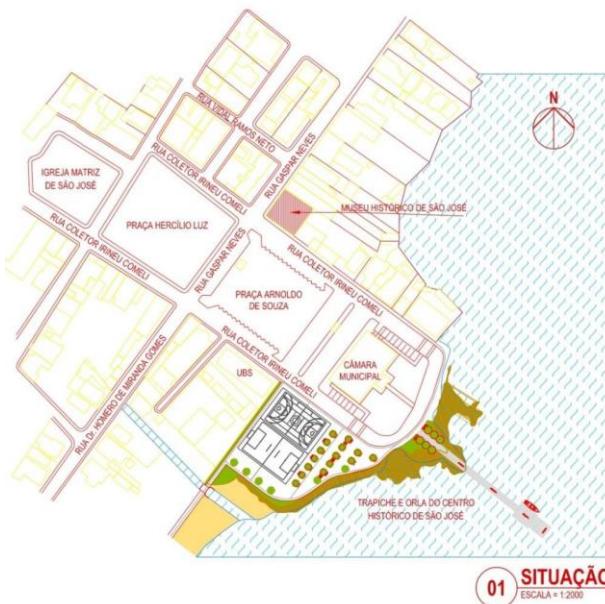
Figura 2 – Planta de Situação do Museu Histórico Gilberto Gerlach

atual sede do Museu Histórico Gilberto Gerlach foi a primeira edificação tombada como patrimônio histórico do município de São José (Figura 2).

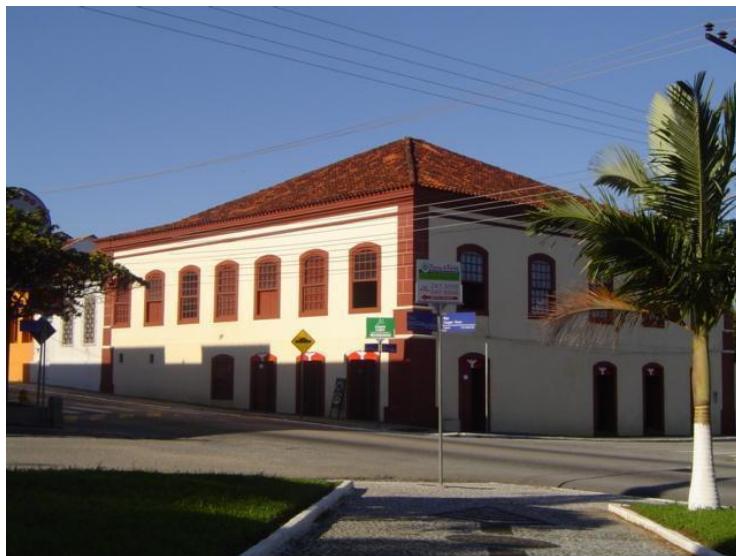
Figura 3 – Solar Ferreira de Melo, atual sede do Museu Histórico Gilberto Gerlach

A edificação (Figura 3) que hoje sedia o Museu Histórico Gilberto Gerlach foi construída pela família Ferreira de Mello, no final do século XVIII e o início do século XIX. Com características da arquitetura colonial luso-brasileiro, o casarão é um marco da arquitetura colonial portuguesa. Com características de sobrado, como outros da região, exercia dupla função: a parte superior era habitação familiar, e a inferior, por vezes, comércio, estrebaria e até senzala. (FAGUNDES, 2013).

Devido a sua grande importância histórica, a construção foi adquirida pela Prefeitura de São José e em 1986 foi o primeiro prédio do município protegido por tombamento estadual, tendo sua resolução no Decreto nº 29.608, de 15 de julho de 1986, o qual seguiu as disposições da Lei Estadual nº 5.846, de 22 de dezembro de 1980, parcialmente alterada pela Lei nº 9.342/1993 e revogada pela Lei nº 17.565/2018. Dois anos antes, em meados de 1984, o prédio passou por uma restauração a partir de um movimento de “resgate histórico” da cidade. Muito do que se podia preservar foi ignorado: assoalho, janelas, umbrais e portas. De original restou apenas a estrutura externa e suas paredes grossas. (FAGUNDES, 2021)

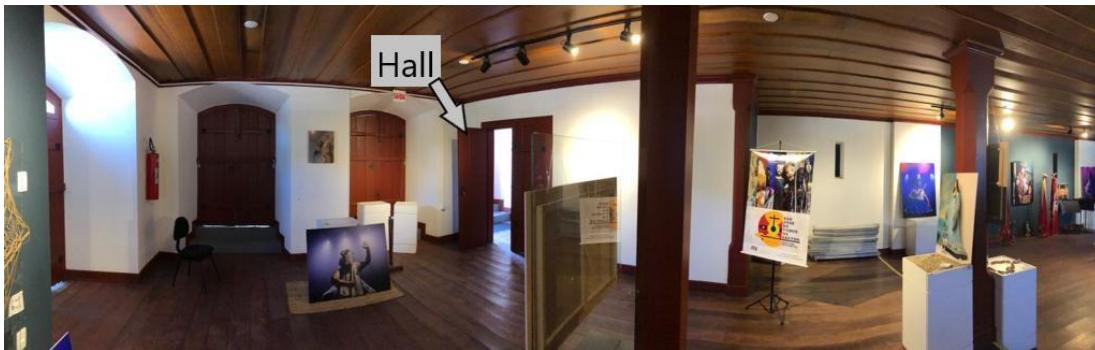
Figura 4 – Espaço de exposições (Sala 01)

Biblioteca Pública do Município e hoje, conforme responsáveis pelo Museu têm vistas de ser um espaço para exposições itinerantes, conforme apresentado na Figura 4. Ainda, na parte externa da edificação, há uma visão ampla do pátio do sobrado, além de ter exposto um engenho de farinha de mandioca e de cana-de-açúcar.

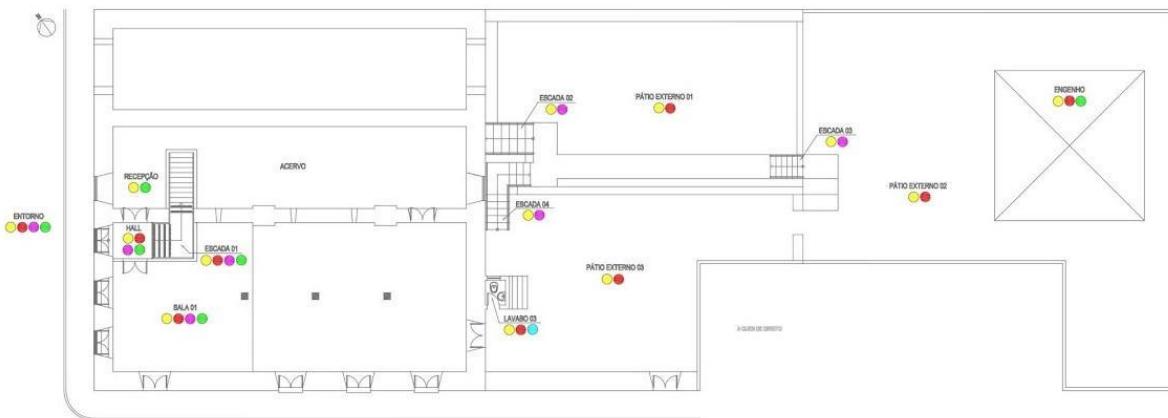
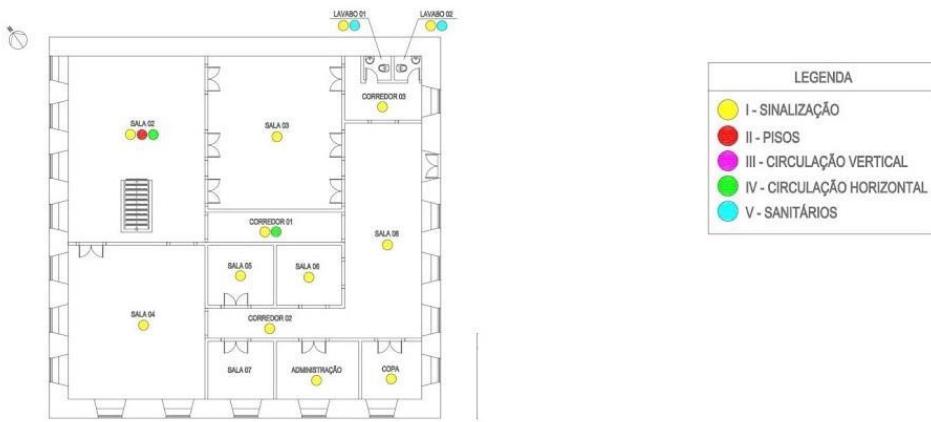
Figura 5 – Mapa de problemas

Visando a interligação das problemáticas e dos respectivos ambientes as quais estão inseridas, elaborou-se um mapa (reproduzido em parte na Figura 5) onde são apresentados quais grupos de problemas existentes em cada ambiente do Museu, com base nas plantas baixas da construção.

MAPA DE PROBLEMÁTICAS - TÉRREO
 ESCALA 1:20

MAPA DE PROBLEMÁTICAS - SEGUNDO ANDAR
 ESCALA 1:20

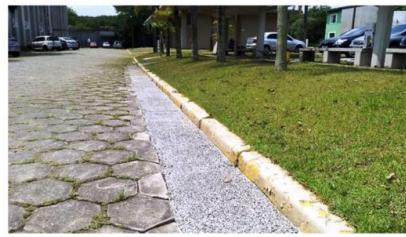
Figura 6 – Quadro de Solução Proposta

GRUPO: SINALIZAÇÃO - SUBITEM: PISO TÁTIL

PROBLEMÁTICA

Ausência de rebaixamento na calçada da Rua Gaspar Neves.

SOLUÇÃO

Criar um rebaixamento da Rua Gaspar Neves, em frente a faixa de pedestres.
 Preencher também a sarjeta com material permeável.

escadas/rampas); circulação Horizontal (acessos/ rotas; portas e janelas; mobiliário; condições externas); sanitários (dimensionamentos; instalações/ acessórios). A Figura 6 ilustra uma das imagens, apresentadas aos responsáveis pelo museu, que descreve uma problemática, relacionando-a a uma solução proposta.
