17° ERGODESIGN & USIHC 2019

Ergonomia em edificações adaptadas: análise ergonômica da adaptação de uma residência unifamiliar em um restaurante popular.

Ergonomics in adapted buildings: ergonomic analysis of a single family
residence adaptation into a casual restaurant.

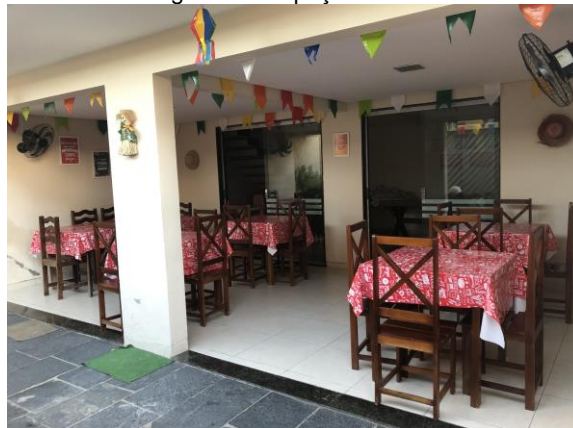
Figura 01: Espaço externo.

A construção possui dois pavimentos: o térreo, área voltada ao restaurante e o primeiro pavimento onde é localizada a residência dos proprietários. O espaço do restaurante é composto por quatro áreas: cozinha, banheiros, área interna e área externa. As áreas abordadas nessa pesquisa foram as utilizadas pelos clientes do restaurante durante a refeição: área externa (local das mesas principais) e área interna (área do *buffet* e caixa). Na área externa (Figura 01), estão alocadas quatro mesas pequenas de mesmo modelo, com espaço para acomodação de quatro pessoas, e uma mesa grande, com espaço para seis pessoas.

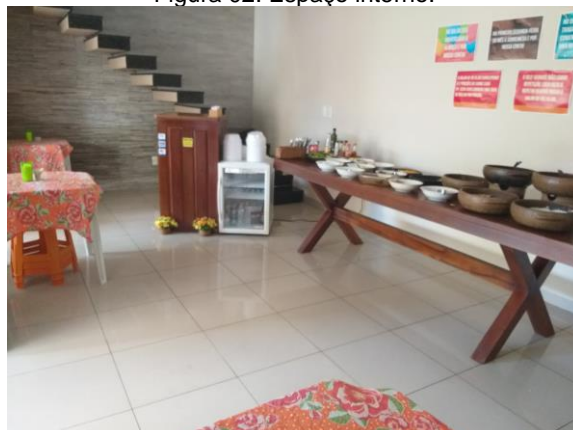
Figura 02: Espaço interno.

O leiaute do espaço interno (Figura 02), é composto pelo caixa, frigobar, bancada do *buffet*, três mesas de plástico dispostas no ambiente e nove banquinhos, distribuídos entre as mesas.

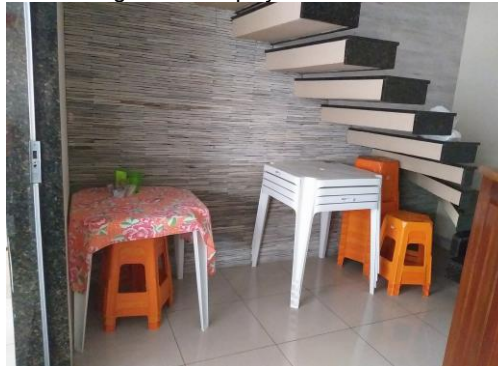
Figura 03: Espaço sob escada.

O espaço sob a escada (Figura 03) é utilizado para a acomodação de uma mesa de plástico e armazenamento das mesas reservas.

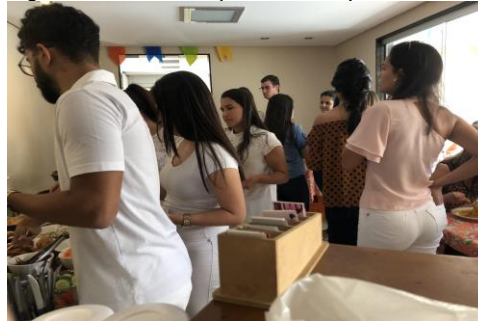
Figura 04: Fluxo de pessoas na parte interna.

No espaço da bancada do *buffet*, o fluxo de funcionários é intenso em decorrência da demanda de reposição dos produtos, além de todos enfrentarem dificuldades quanto a circulação entre essas áreas (Figura 04).

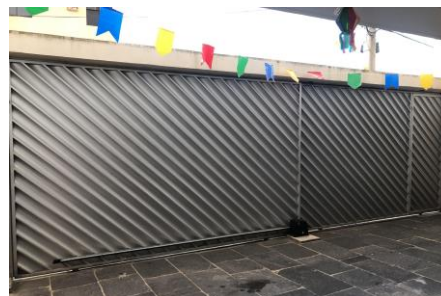
Figura 05: Portão de entrada.

O leiaute do ambiente é moldado pela demanda dos usuários, que varia de acordo com dia e época do mês e ano. O horário de funcionamento do restaurante acontece no período de maior incidência solar, o portão feito de alumínio (Figura 05), absorve todo o calor.

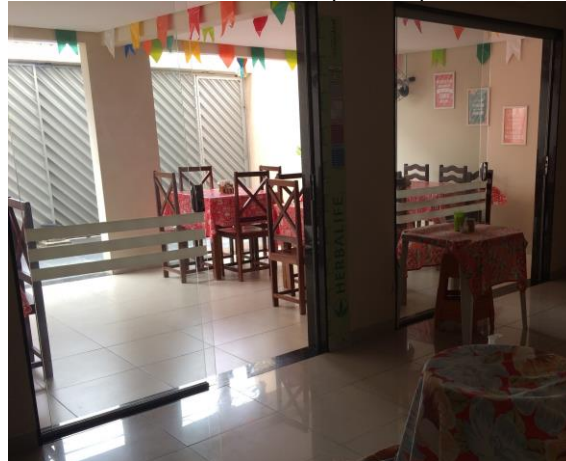
A divisão entre os ambientes interno e externo é feita por duas portas corrediças de vidro (Figura 06), elas são mantidas abertas durante o horário de funcionamento. Mesmo tendo

faixas de identificação, ocorrem acidentes pela dificuldade de visualizar as portas, principalmente no público idoso, pois as faixas não possuem grande contraste.

Figura 06: Portas de vidro. Fonte: Capturado pelos autores (2019).

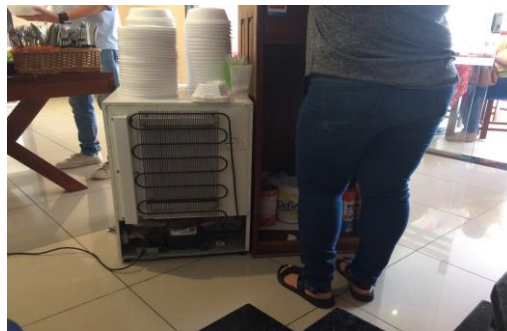
Com a organização interna, o caixa (Figura 07) fica disposto ao lado do frigobar, na área o funcionário responsável pelo caixa está constantemente exposto ao risco de queimadura devido as serpentinas da grade de energia do frigobar, além do risco de tropeçar no fio da tomada.

Figura 7: Caixa e frigobar. Fonte: Capturado pelos autores (2019).

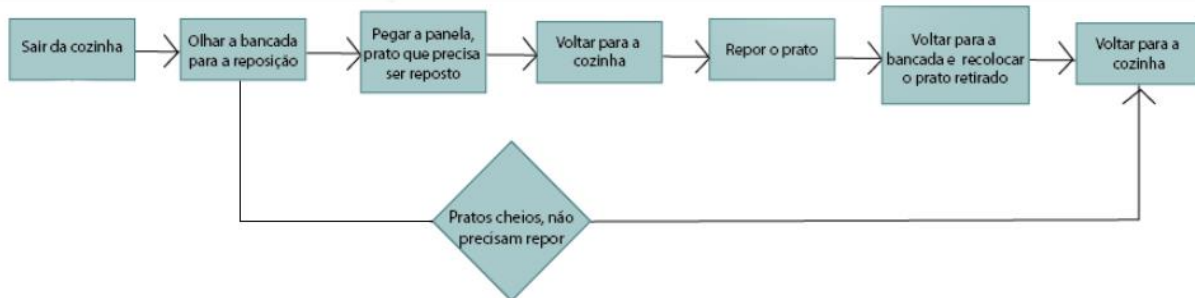
As tarefas dos usuários diretos (funcionários) foram divididas em dois fluxogramas. O primeiro (Figura 08) retrata a atividade de checagem e reposição da bancada do buffet.

Figura 08: Tarefa de reposição. Fonte: Desenvolvido pelos autores (2019).

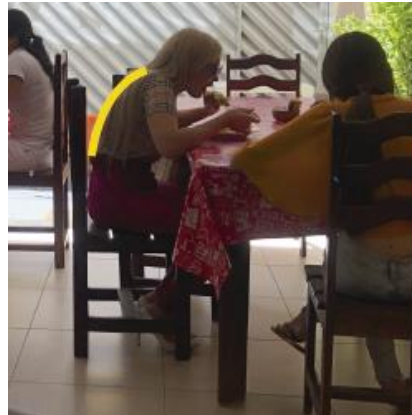
Para a utilização do espaço o usuário é forçado a assumir posturas que podem prejudicar a sua integridade física, se assumidas por um determinado período de tempo e/ou frequência. Devido à altura inadequada da mesa e assento da cadeira, o usuário é imposto a utilizar uma postura cifótica da coluna vertebral, ajustando seu corpo ao mobiliário (Figura 12).

Figura 12: Utilização do ambiente externo. Fonte: Desenvolvido pelos autores (2019).

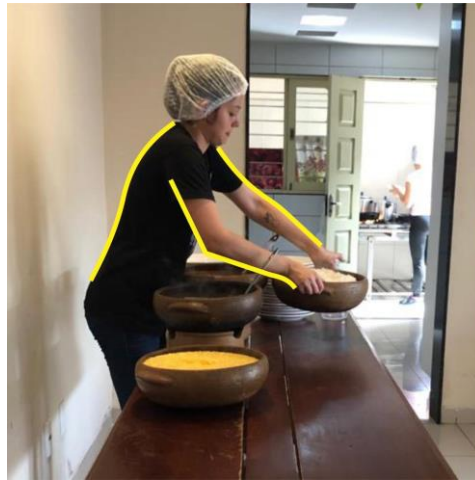
No momento em que as colaboradoras estão servindo a comida na bancada (Figura 13), elas assumem posturas fletidas de tronco, os ombros e a elevação dos membros superiores como forma de encontrar equilíbrio.

Figura 13: Reposição do *buffet*. Fonte: Desenvolvido pelos autores (2019).

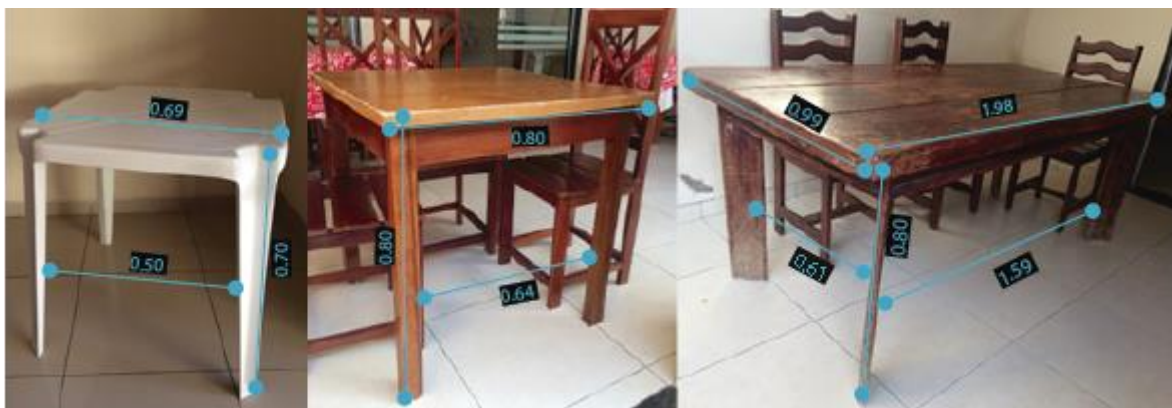
O restaurante conta com três modelos distintos de mesas (Figura 15) nos dois espaços do ambiente analisado..

Figura 15: Mesas Modelo 01, 02 e 03 respectivamente. Fonte: Capturado pelos autores (2019).

O mobiliário presente no espaço apresenta medidas diferentes entre si, como a variação na dimensão dos tampos e o espaço entre as pernas das mesas (quadro 02).

Dimensões	Modelo 01	Modelo 02	Modelo 03	Recomendado	Situação
Largura do tampo	0,69m	0,80m	0,99m	0,762	Modelo 01 Inadequado
Profundidade do tampo	0,69m	0,80m	1,98m	0,762m-101,6m	Modelos 02 Adequado
Altura da mesa	0,70m	0,80m	0,80m	0,731m-0,762m	Inadequado
Distância entre as pernas	0,50m	0,64m	0,61m	0,54m-0,55m	Modelo1 Inadequado

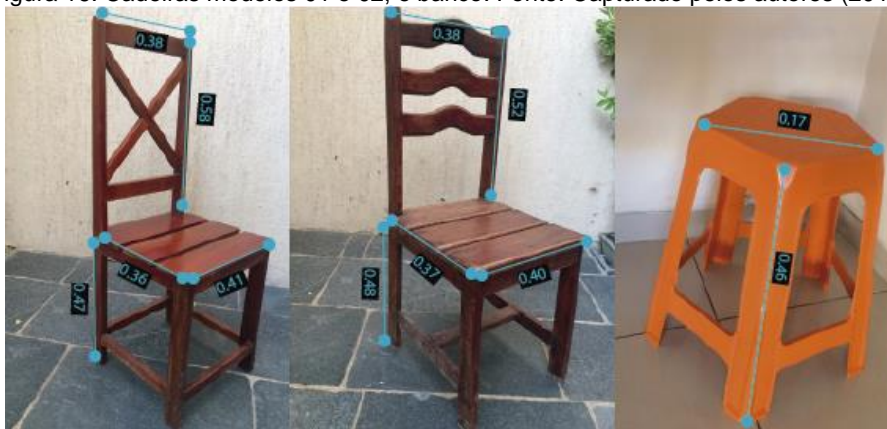
No ambiente estão disponíveis dois tipos de cadeiras e um modelo de banquinho (figura 16). As cadeiras não apresentam inclinação no encosto, sendo ele projetado em exatos 90°.

Figura 16: Cadeiras modelos 01 e 02, e banco. Fonte: Capturado pelos autores (2019).

Foram analisadas as dimensões necessárias para a adequação do objeto às necessidades humanas, e a situação da mobília é de quase por completo inadequada (quadro 03).

Dimensões	Modelo 01	Modelo 02	Banquinho	Recomendado	Situação
Altura do assento	0,47m	0,48m	0,46m	0,406m-0,432m	Inadequado
Profundidade do assento	0,36m	0,37m	Banco pentagonal com raio de 0,17m	0,394m-0,406m	Inadequado
Largura do assento	0,41m	0,40m		0,406m-0,436m	Modelo 1 Adequado
Altura do encosto	0,58m	0,52m	-	0,43m-0,61m	Adequado
Largura do encosto	0,38m	0,38m	-	0,457m-0,508m	Inadequado
Inclinação do encosto	90°	90°	-	95°-105°	Inadequado

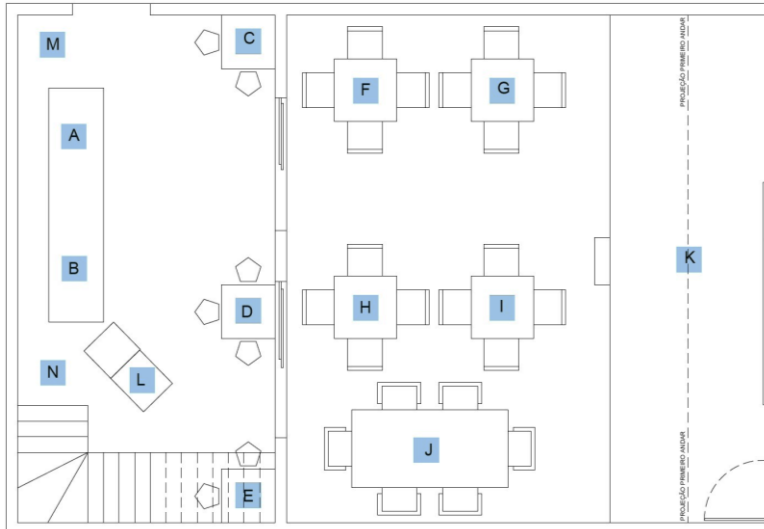
Para a verificação da iluminação, os parâmetros seguiram a NBR 5413:1992. Foram levados em consideração os parâmetros para um restaurante, entre 100 e 200 lux. As medições foram feitas com aparelho luxímetro digital portátil e verificadas em 11 pontos espalhados, já que a iluminação do local não é distribuída igualmente. Na parte interna as medidas foram nos pontos: (A), (B), (C), (D), (E). No ambiente exterior as medidas foram retiradas nas seguintes localidades: (F), (G), (H), (I), (J), (K), (L), (M), (N).

Figura 19: Pontos de medição. Fonte: Elaborado pelos autores (2019).

Na medição realizada durante o horário de funcionamento do restaurante, sem a influência de iluminação artificial, os resultados obtidos não estavam dentro do recomendado pela NBR 5413:1992 (quadro 04).
