## 17º ERGODESIGN & USIHC 2019

# Ambulatório de oncologia de um hospital universitário: um estudo à luz da Metodologia Ergonômica para o Ambiente Construído (MEAC)

*Oncology clinic of a university hospital: a study based on Ergonomic Methodology for the Built Environment (EMBE)*

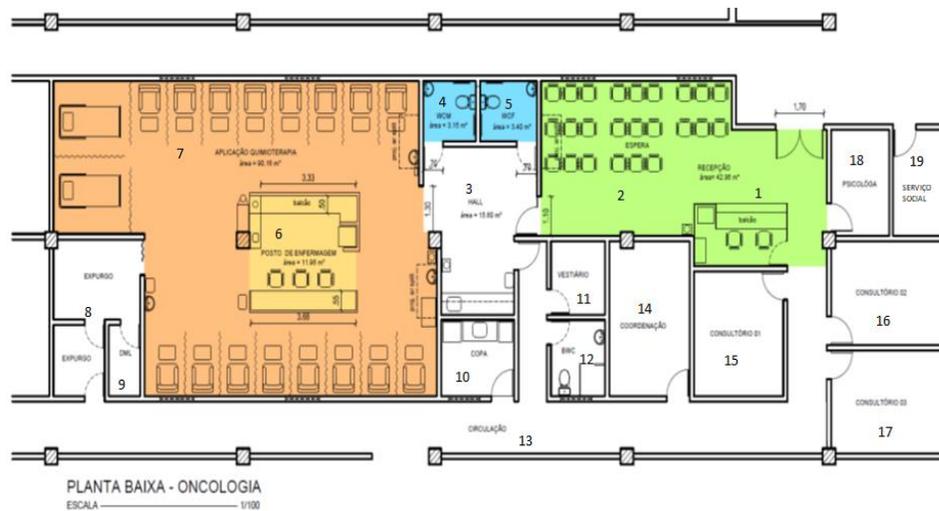
Figura 1 Planta baixa do Ambulatório de Oncologia de um Hospital Universitário do Recife.

As condições físico-ambientais do espaço foram identificadas por meio dos dados coletados e da planta baixa (Figura 1) do Ambulatório de Oncologia, obtida através da Divisão de Infraestrutura e Logística do Hospital. As áreas em destaque na planta baixa se referem às áreas analisadas neste artigo, mencionadas anteriormente.

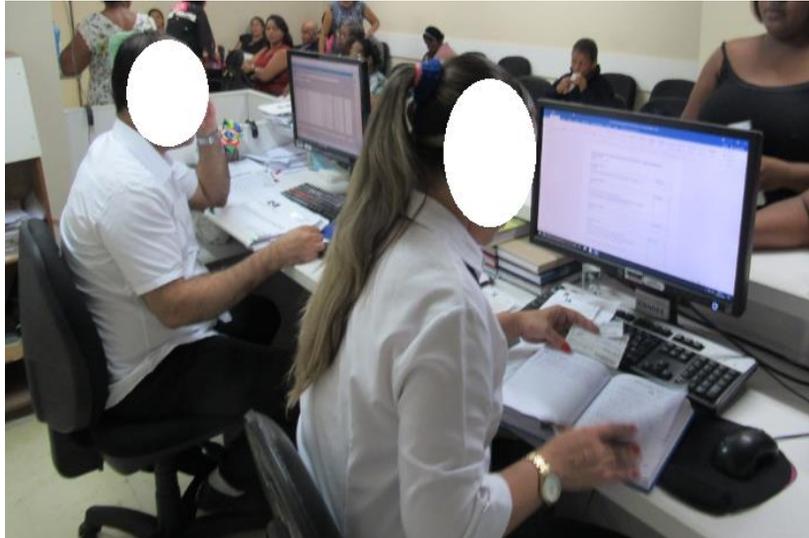
Figura 2 Balcão de atendimento da Recepção.

fluorescentes / LED frias. Na Recepção (Figura 2), há um balcão de atendimento com gavetas, duas cadeiras, dois computadores, uma impressora, um ventilador e um armário.

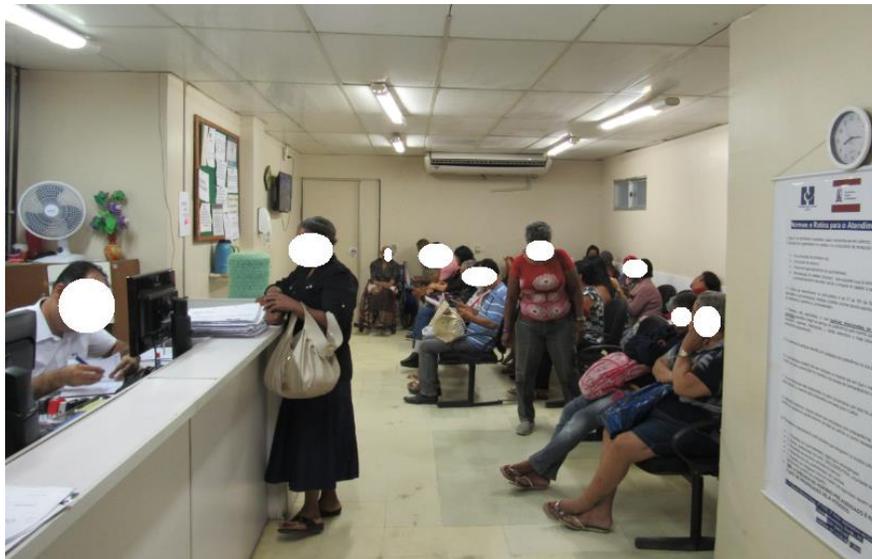
Figura 3 Sala de Espera dos pacientes.

A Sala de Espera (Figura 3) comporta 24 pacientes sentados, tem um condicionador de ar tipo split, com potência de 18.000 btus, uma TV de 24 polegadas, suporte para álcool em gel, caixa de sugestões/reclamações, uma lixeira, um bebedouro e local para café e chá.

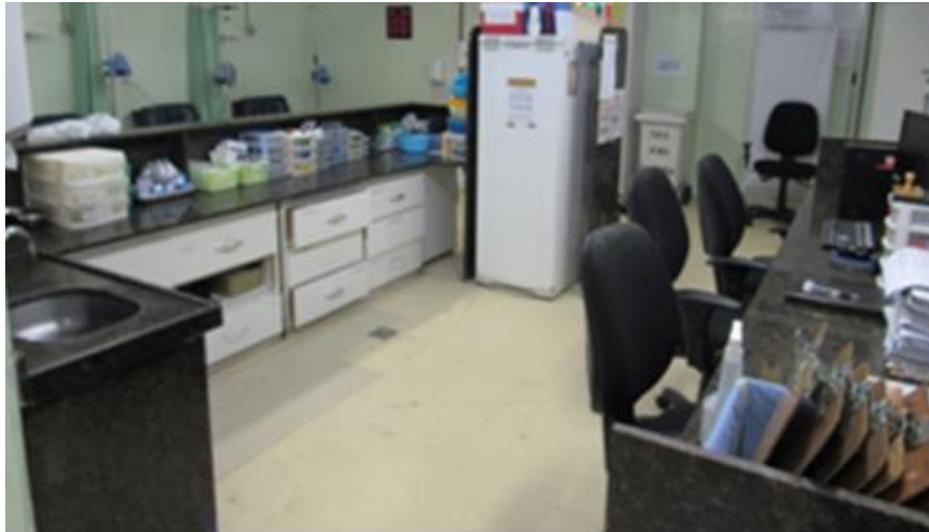
Figura 4. Posto de Enfermagem.

Já no Posto de Enfermagem (Figura 4), há duas bancadas, sendo uma para preparo e administração de medicamentos e outra para a organização do trabalho dos enfermeiros, contendo um computador e três cadeiras. No mesmo espaço ainda há uma pia e uma geladeira.

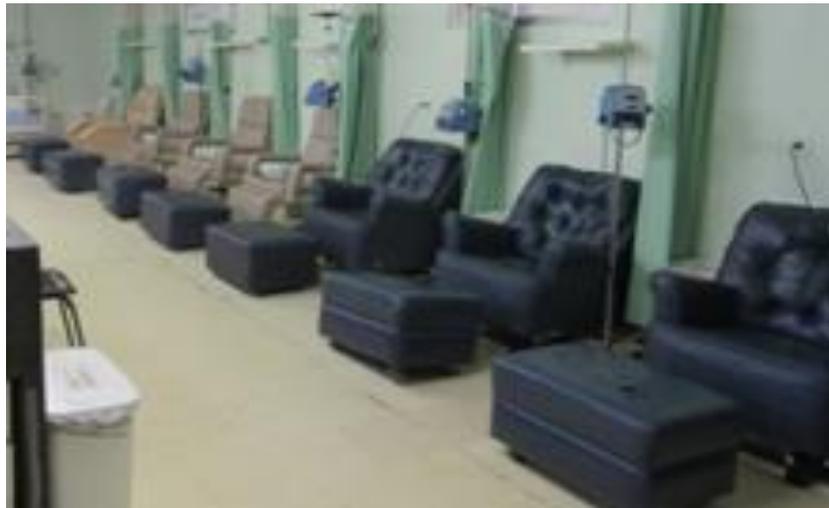
Figura 5 Sala de Infusão de Quimioterapia.

Na Sala de Infusão de Quimioterapia (Figura 5), existem dezesseis poltronas e dois leitos disponíveis para o tratamento quimioterápico, dois aparelhos de ar-condicionado tipo split, com potência de 58.000 e 60.000 btus respectivamente, três pias com sabão, papel toalha e álcool gel, um som e uma TV, que visam distrair os pacientes e os acompanhantes durante o atendimento.

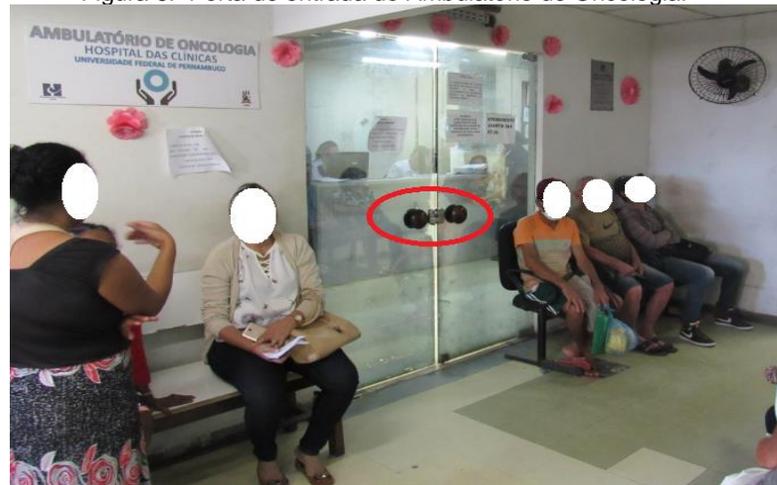
Figura 6. Porta de entrada do Ambulatório de Oncologia.

Em relação às Normas Técnicas, foi considerada a NBR 9050/2015 como parâmetro para a avaliação dos aspectos de acessibilidade. Isso permite afirmar que a entrada principal (Figura 6), por onde todos os usuários (pacientes, acompanhantes e os diversos profissionais) têm acesso ao serviço, possui problemas de acessibilidade e de segurança: a porta tem 1,70 m de largura, é pesada, não possui mola aderente ao chão, tem puxador redondo, sem sinalização de “puxe e empurre” e, no lado externo, existe uma longarina de espera que invade a área da porta, podendo causar acidentes e dificultando o acesso das pessoas à Recepção. Além disso, o piso possui ondulações com vários pontos danificados, o que aumenta o risco de acidentes.

| DIAGNÓSTICO | RECOMENDAÇÃO |
|---|---|
| Piso com falhas e ondulações | Nivelamento e troca de todo o piso. |

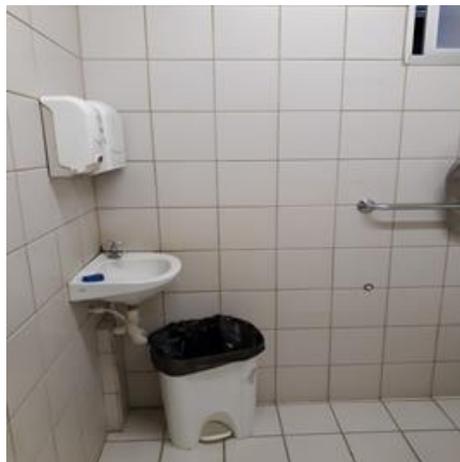
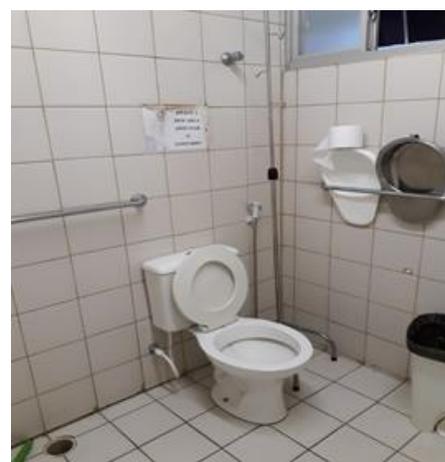
Figura 7 . Banheiro dos pacientes (masculino).      Figura 8 . Banheiro dos pacientes (feminino).

Nos banheiros dos pacientes (Figuras 7 e 8), a acessibilidade é ainda mais comprometida e não atende a maior parte das especificações exigidas pela NBR 9050/2015 para sanitários.

As portas dos banheiros possuem 0,70 m de largura, impedindo seu uso por cadeirantes, já que a norma exige uma largura de no mínimo 0,80 m; há ralo dentro da área de transferência, o que é desaconselhado pela NBR 9050/2015; os dispensadores de sabonete líquido e de papel toalha estão mais altos que a faixa de alcance indicada pela norma (de 0,80 m a 1,20 m); as aparadeiras e o papel higiênico ficam em cima de uma das barras de apoio, inutilizando-a, além de também ficarem fora da faixa de alcance; e o piso não é antiderrapante.

Em relação às barras de apoio, em nenhum dos banheiros há barra vertical na parede lateral, como exigido; a barra de apoio da parede de fundo está muito afastada horizontalmente da caixa acoplada, que deveria iniciar 0,30 m antes do eixo da bacia, em direção à parede lateral; todas as barras estão acima de 0,75 m do piso, como a NBR 9050/2015 exige; as barras possuem 0,60 m de comprimento, não 0,80 m como deveriam; a porta abre para fora, porém não tem puxador horizontal no lado interno, como especificado na norma; e também não há dispositivo de emergência em nenhum dos banheiros.

| DIAGNÓSTICO | RECOMENDAÇÃO |
|---|---|
| Banheiros em significativo desacordo com a norma de acessibilidade | Readequar os banheiros de acordo com a NBR 9050/2015. |

Já os banheiros dos pacientes, devem passar por uma reforma geral para atender aos requisitos de acessibilidade estabelecidos na NBR 9050/2015, já que são os locais mais problemáticos nessa questão. Em relação ao conforto ambiental (iluminação, ruído e temperatura), a deficiência na iluminação é um dos pontos que mais devem receber atenção, por ter sido o mais citado na análise da percepção dos usuários sobre o ambiente real, além de ter uma relação direta com a qualidade e a segurança das tarefas realizadas.

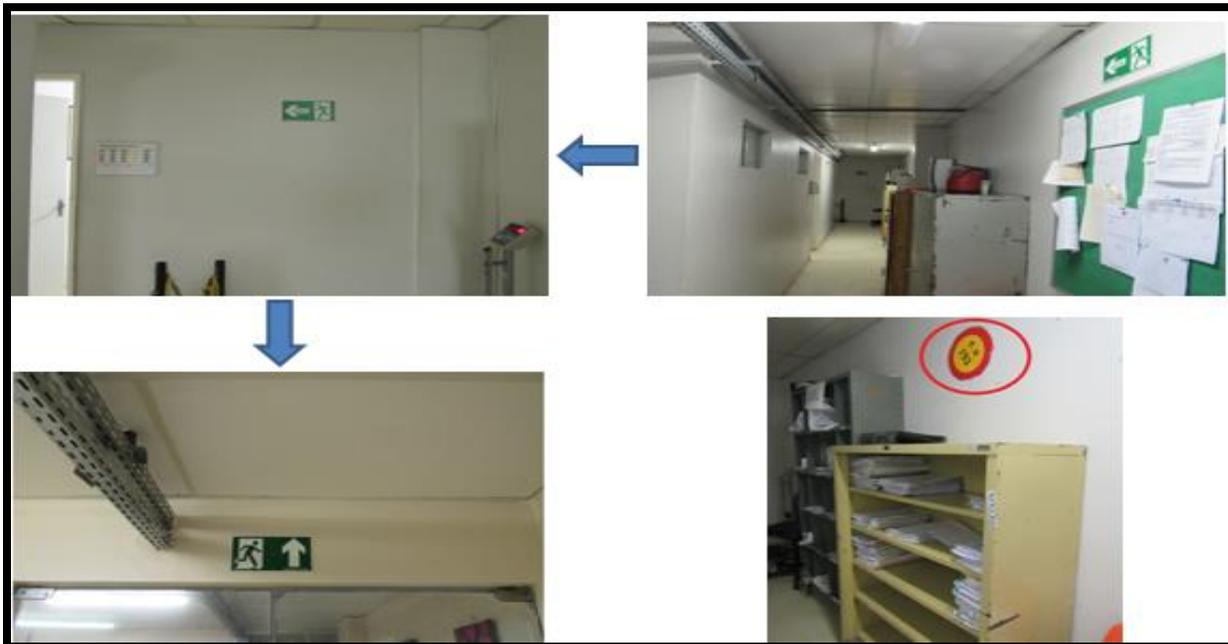
Figura 9 Rota de fuga e local para extintor de incêndio.

A área para rota de fuga (corredor de circulação) está sinalizada, porém com vários obstáculos, principalmente a presença de vários armários. O final da rota de fuga é na porta do acesso principal na qual há vários problemas de acessibilidade e segurança, como vimos anteriormente. O local do extintor está sinalizado, porém não há nenhum extintor neste local ou em outra área do setor. (Figura 9)

| DIAGNÓSTICO | RECOMENDAÇÃO |
|---|---|
| Rota de fuga com obstáculos | Liberar a circulação do corredor para a adequação da rota de fuga. |
| Inexistência de extintor de incêndio | Providenciar o extintor e colocá-lo na área sinalizada. |

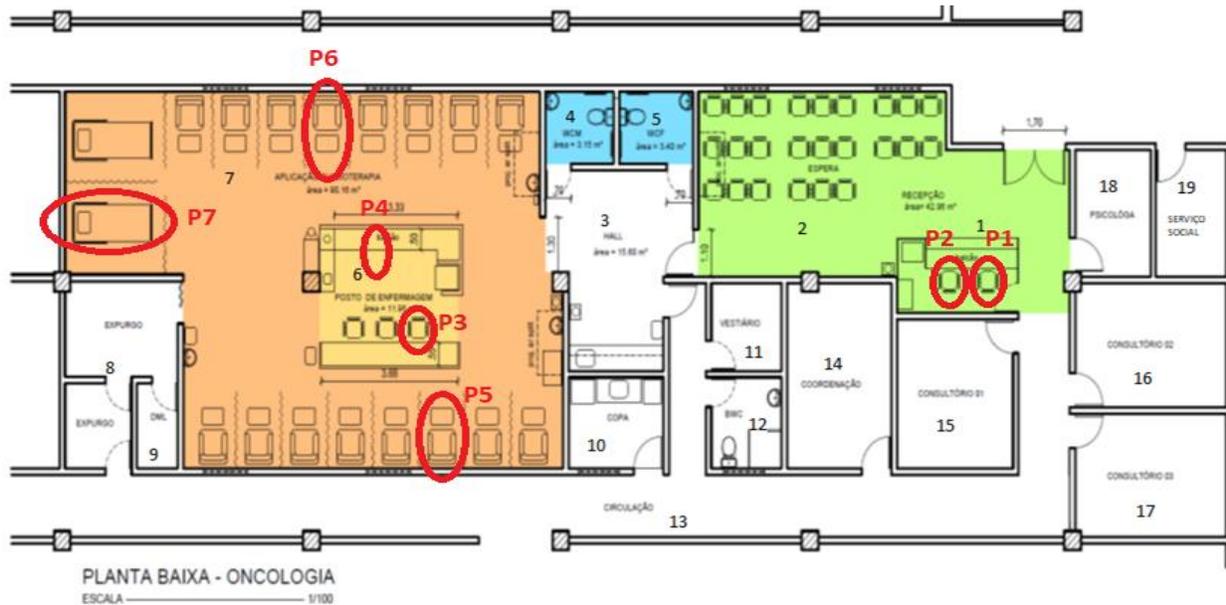
Figura 10 Pontos para avaliação dos confortos lumínico, acústico e térmico.

Já para a avaliação do conforto ambiental (iluminância, temperatura e ruídos), foram definidos sete pontos para medição: P1 e P2 – Recepção; P3 e P4 – Posto de Enfermagem; P5 e P6 – Poltronas da Sala de Infusão de Quimioterapia e P7 – Leito da Sala de Infusão de Quimioterapia, como mostrados na Figura 10.

Para medir o nível de iluminância, foi utilizado o aplicativo Lux Meter para celular e os resultados foram comparados com os níveis indicados pela norma NHO 11/2018 (indicada na NR-17, vs. out'2018).

Foi observado que em todos os pontos avaliados, em horários diferentes, a iluminação não estava em conformidade com a norma. Um dos locais com valores muito abaixo do recomendado foram as poltronas da quimioterapia. Dessa forma, é importante destacar que nestes ambientes, onde são realizados os procedimentos de infusão de quimioterapia, a iluminação tem papel relevante na qualidade dos procedimentos realizados pelos profissionais de saúde (Quadro 1).

| DIAGNÓSTICO | RECOMENDAÇÃO |
|---|---|
| Condições de conforto ambiental inadequadas (iluminação, ruído e temperatura) | Readequar a iluminação, a temperatura e os ruídos do ambiente às normas existentes, em especial a iluminação, pela importância para a realização das tarefas. |

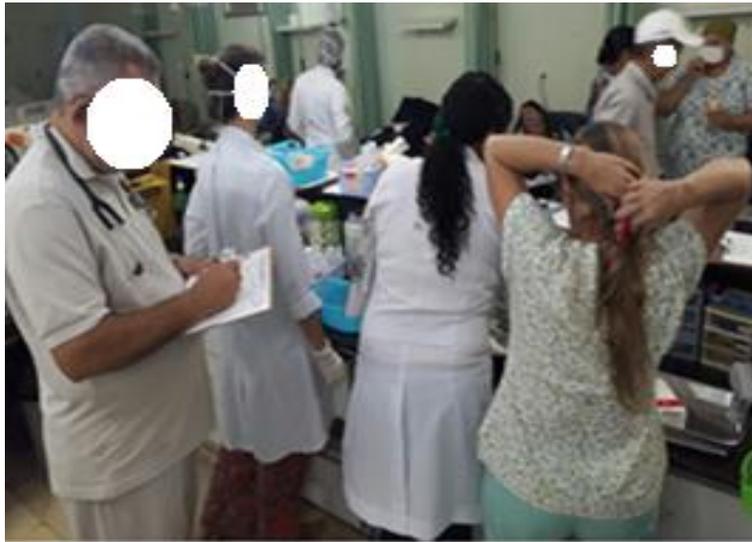
Figura 11. Equipe multidisciplinar no Posto de Enfermagem.

No Posto de Enfermagem, a equipe multidisciplinar compartilha o mesmo espaço para o desempenho de suas atividades (Figura 11). Na bancada de trabalho, os móveis são despadronizados e precários, e sua organização varia de acordo com cada profissional e com a demanda do serviço.

| DIAGNÓSTICO | RECOMENDAÇÃO |
|---|---|
| Postos de trabalho incompatíveis com os seus usuários | Postos de trabalho mais amplos, adequados para as tarefas realizadas e reguláveis para comportar os diversos perfis de profissionais. |

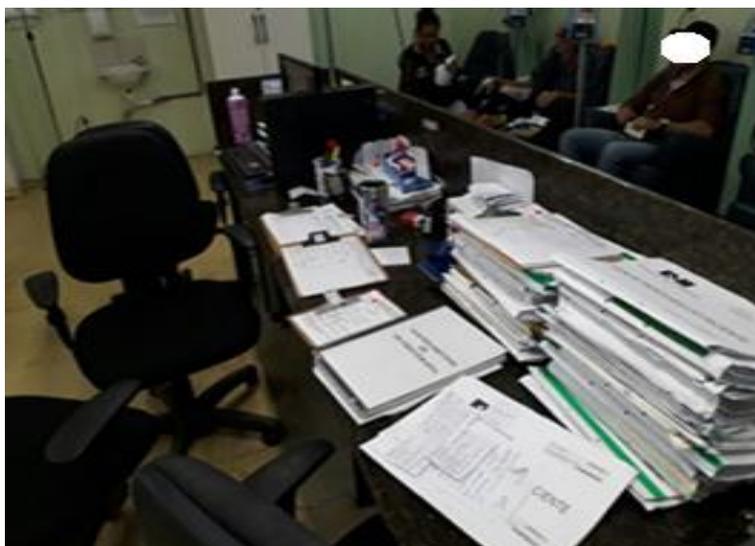
Figura 12 . Balcão de preparo das medicações.

O balcão onde se preparam as medicações é pequeno para a realização de todas atividades relacionadas, inclusive os quimioterápicos, uns dos mais importantes para o setor (Figura 12). Alguns gaveteiros se encontram quebrados e o armazenamento dos materiais utilizados é feito em cestas plásticas. A falta de espaço para dispor a quantidade de prontuários utilizados faz com que sejam empilhados ao longo do dia, o que favorece a desorganização (Figura 13). Além disso, muitos materiais de uso pessoal (como garrafas com água, estojos e bolsas) ficam dispostos embaixo da bancada principal, junto com materiais médico-hospitalares.

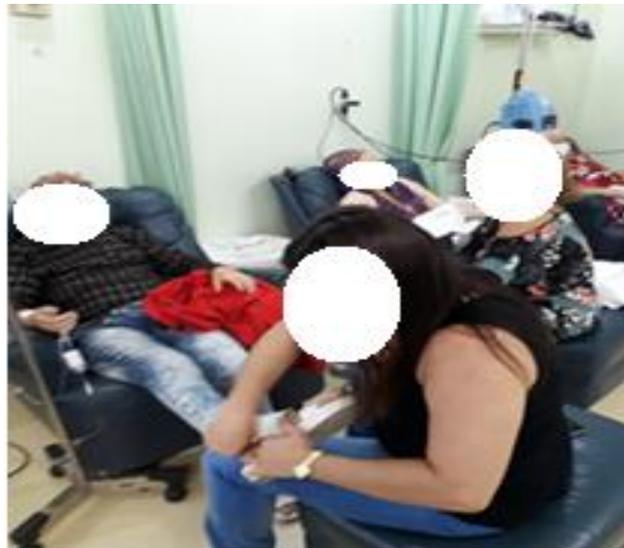
Figura 14 . Poltronas da Sala de Infusão de Quimioterapia.

Na Sala de Infusão de Quimioterapia, devido à falta de espaço entre as poltronas (0,50 m), as cortinas de separação comumente não são acionadas, gerando falta de privacidade.

As poltronas são desconfortáveis para os pacientes e não há cadeiras para os acompanhantes, fazendo-os utilizar como assento o apoio para os pés dos pacientes, o que passa a dificultar a circulação dentro da Sala e a aplicação das medicações nos pacientes pela equipe de enfermagem (Figura 14). Ressalte-se a obrigatoriedade dos acompanhantes para os pacientes em tratamento.

Pelo pouco espaço, convivem com muita proximidade as lixeiras com resíduos contaminados posicionadas entre as poltronas, os equipamentos de suporte contendo bomba de infusão com quimioterapia, além de diversos fios expostos sobre o chão. O piso é escorregadio e apresenta inúmeras áreas danificadas, com quebras e desníveis que dificultam a acessibilidade, principalmente dos pacientes cadeirantes e daqueles que são transportados em macas.

| DIAGNÓSTICO | RECOMENDAÇÃO |
|---|---|
| Inexistência de cadeiras para os acompanhantes | Aumentar o espaço para comportar cadeiras tanto na Sala de Espera quanto na Sala de Infusão de Quimioterapia para os acompanhantes, observando os espaçamentos entre elas e as áreas de circulação. |
