**JOP'21
DESIGN**

II Jornada de Pesquisa do Programa
de Pós-Graduação em Design - UFMA

Acessibilidade em universidades públicas: estudo de caso de uma biblioteca.

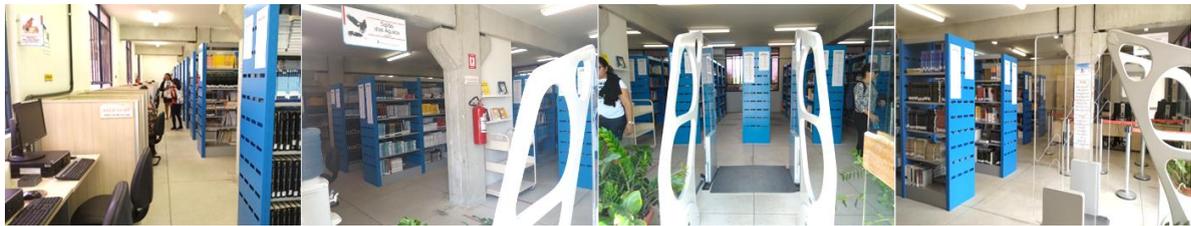
Figura 1 – Visão geral da biblioteca.
Fonte: Os autores (2021)

Na fase de Análise Global do Ambiente, verificou-se que o espaço da biblioteca tem formato retangular e esteticamente monótono, sem grandes variações cromáticas (cores neutras e frias) ou de texturas, tanto nos elementos arquitetônicos quando no mobiliário, e parece amplo, apesar da ocupação predominante de grandes estantes de livros. Dispõe de uma porta de acesso, do tipo giro, com uma folha em vidro, um vão de acesso aos banheiros e onze janelas basculantes com molduras na cor azul, com vidro transparente e películas adesivas, auxiliando na iluminação diurna e na ventilação do ambiente interno e na visualização do ambiente externo. Pode-se ressaltar negativamente a existência de pilares e fiações elétricas expostas, que atrapalham a circulação e variação do leiaute e oferece risco à segurança, respectivamente (Figura 1).

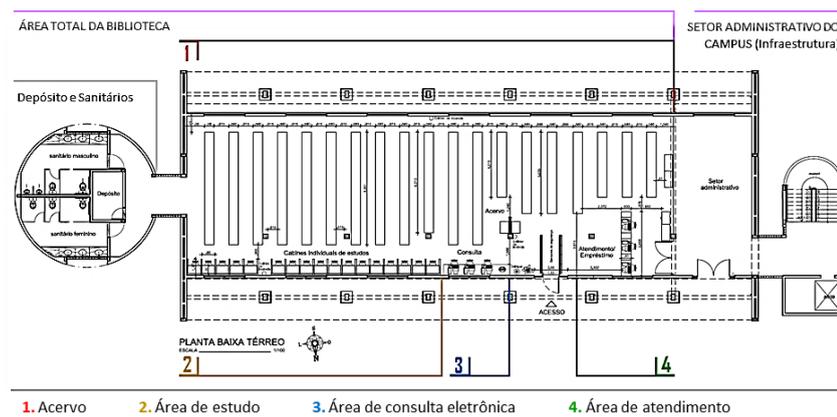
Figura 2 – Planta baixa com leiaute da biblioteca.
Fonte: Os autores (2021)

Com relação à etapa de Identificação da Configuração Ambiental, a biblioteca ocupa uma área de 295,5m², com paredes e teto de alvenaria, emassados e pintados na cor branco gelo, com piso em granilite polido na cor cinza. As instalações elétricas são compostas por eletrodutos expostos na cor preta, fixados às paredes e ao piso, havendo ainda, um sistema de sinalização com a temática de aves brasileiras. O espaço é composto por 4 setores (área de estudo, consulta, acervo e atendimento), e o acervo ocupa a maior área, com 2 carrinhos de recolhimento de livros e dezenove estantes de chapa metálica nas cores cinza e azul, com dimensões de 0.58m de largura e 2.00m de altura (Figura 2).

O setor de estudos encontra-se à esquerda da porta de acesso, composto por 17 cabines individuais de dimensões de 0.80m de largura, 0.50m de profundidade e 0.75m de altura. Há 15 cadeiras estofadas e duas tomadas por cabine, abaixo do tampo e próximas ao piso. Duas destas cabines são sinalizadas para o uso de cadeirantes, e não são acompanhadas por cadeiras. O setor de consulta eletrônica, também à esquerda do acesso, dispõe de 4 mesas e 3 cadeiras com mesma especificação. A área de atendimento, localiza-se à direita da porta de acesso, constituído por 3 mesas, 3 gaveteiros e 1 armário, ambos em MDF revestido por melamina em textura de madeira e 3 cadeiras aos moldes das anteriormente citadas. A biblioteca está próxima às salas de aula, restaurante, parada de ônibus, posto de saúde e lanchonetes, oferecendo recursos de internet e sanitários.

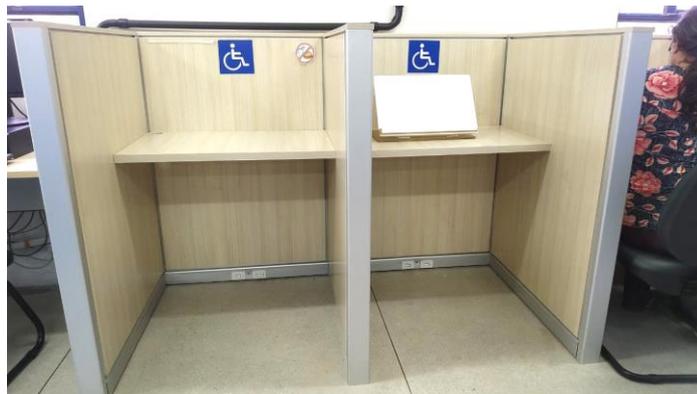
Figura 4 – Cabines para estudo de indivíduos cadeirantes.
Fonte: Os autores (2021)

No que diz respeito à etapa da Avaliação do Ambiente em Uso, verificou-se a usabilidade do espaço, percebendo os usuários e suas posturas corporais. A Biblioteca oferece algumas condições de acessibilidade, usufruindo de piso nivelado com o exterior no acesso principal, dimensões adequadas na porta de acesso, duas cabines exclusivas para cadeirantes e circulação interna variável entre 0.90m e 1.08m de largura, compatível com o mínimo estabelecido pela NBR 9050/2015, apesar de que o local não possui espaço para rotação adequada das cadeiras de rodas, obrigando os usuários a transitarem em linha reta para frente ou voltando de costas. Além disso, muitas das dimensões do mobiliário encontraram-se em desacordo com recomendações de Panero e Zelnik (2016), dificultando que o cadeirante execute algumas atividades, a exemplo das estantes do acervo que, devido à sua altura, as prateleiras na porção superior não são acessíveis a estes usuários. Além disso, as cabines de estudo possuem tomadas posicionadas no rodapé da cabine, dificultando o seu alcance manual do indivíduo cadeirante, conforme Figura 4.

- Alterar altura de fixação das tomadas para pontos com altura confortável ao acesso manual dos usuários cadeirantes;
- Reformar as mesas das cabines, oferecendo mesas de alturas de tampo distintas para adequação de usuários de várias dimensões corporais;

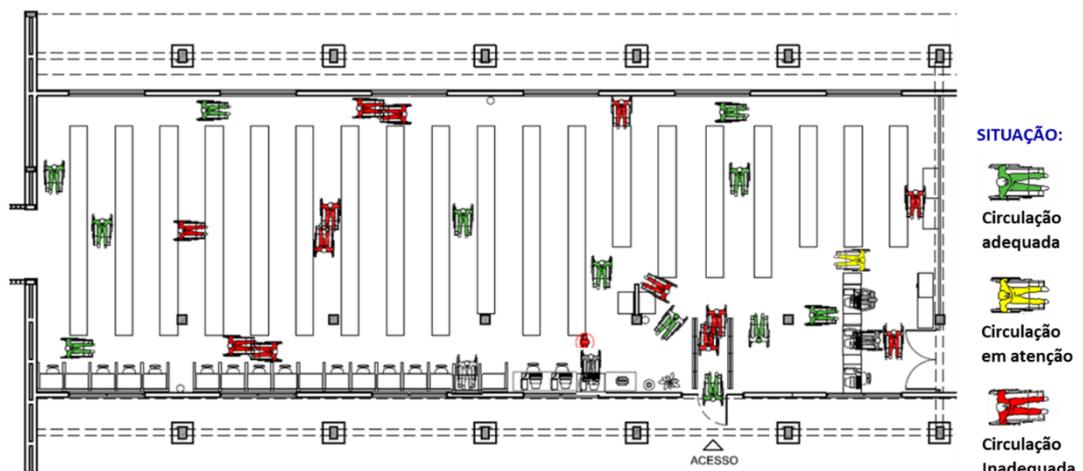
Figura 5 – Simulação da circulação de cadeirantes no ambiente através de modelos antropométricos.
Fonte: Os autores (2021)

Quanto ao leiaute, observaram-se obstáculos limitantes da circulação, (outros usuários, pilares, mobiliário, equipamentos). Neste ponto, avaliou-se o fluxo de circulação de cadeirantes no ambiente, através da inserção de modelos antropométricos em cadeiras de roda na planta baixa do ambiente, como apresenta o Figura 5.

Apesar do ambiente conter corredores com larguras entre 0,90m a 1,08m de largura, harmônicos com a NBR 9050/2015, que indica 60cm para passagem de um indivíduo sem órteses, e circulação periférica, concluiu-se que a circulação é adequada apenas nos casos em que o transeunte trafega sozinho pela maior parte do espaço, expondo uma situação inadequada quando há o uso simultâneo de mais usuários, apresentando a largura mínima de 90cm para fluxo de cadeirantes, mas impossibilitando o tráfego de duas cadeiras de rodas em sentidos opostos como também a sua rotação que, conforme recomenda a NBR 9050/2015, precisa de 1,50m de diâmetro para a manobra em 360°.

- Os 4 primeiros corredores devem apresentar 1,50m de largura e o 5º corredor, ao sul do prédio, deve apresentar 1,30m de largura;
- Incluir estantes nos espaços vagos, inclusive abaixo e ao lado das janelas ao norte do prédio;

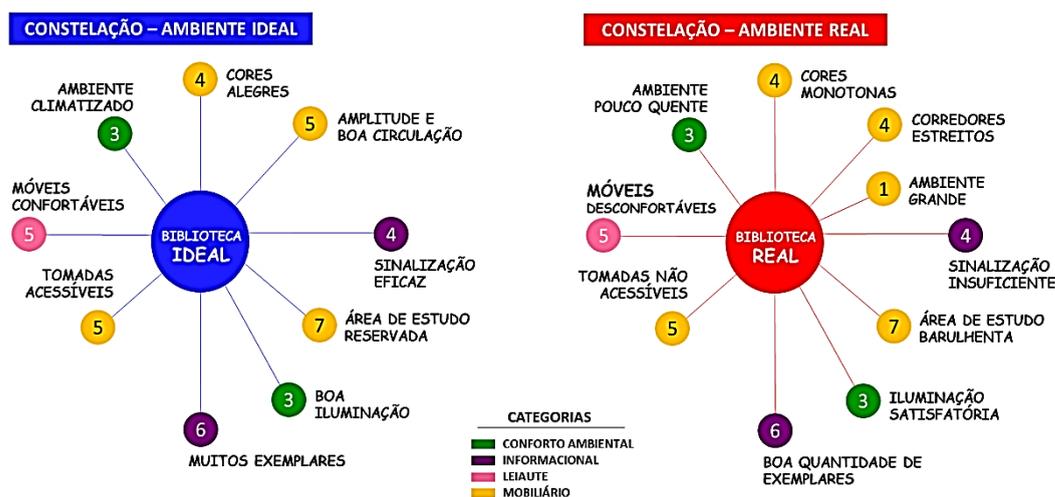
Figura 6 – Constelações de atributos.
Fonte: Os autores (2021)

Na etapa de Percepção Ambiental, verificou-se a percepção do usuário acerca do ambiente da biblioteca. Para tanto, utilizou-se do método da constelação de atributos, o qual permite identificar elementos não explícitos através de entrevistas. Os voluntários dispuseram suas opiniões e anseios diante das seguintes perguntas: 1. Quando você pensa em uma biblioteca ideal, quais conceitos, ideias ou imagens vem à sua mente? 2. Quando você pensa na biblioteca deste campus, quais conceitos, ideias ou imagens vem à sua mente? No Figura 6 apresenta-se a constelação de atributos dos ambiente ideal e real mencionados pelos usuários.

Os resultados demonstraram que, para estes usuários, uma biblioteca ideal deve oferecer um espaço amplo e de boa circulação, área de estudos reservada, um acervo vasto de obras, tomadas acessíveis, mobiliário confortável, paleta cromática estimulante e convidativa, sinalização eficaz do ambiente e do acervo, ambiente climatizado e sistema de iluminação adequado.

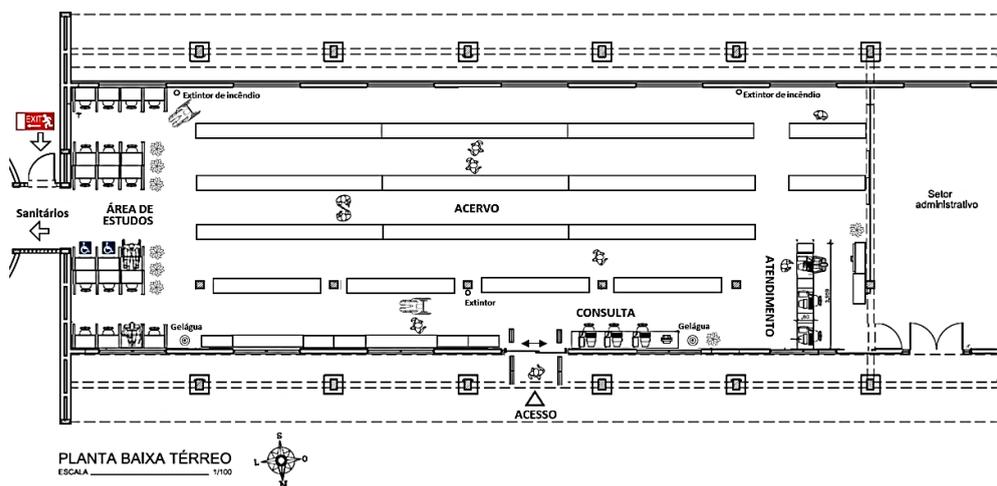
Figura 7 – Sugestão de novo leiaute.

Diante das recomendações propostas, uma sugestão de novo leiaute foi concebida e apresentada à instituição de ensino (Figura 7).

- Reposicionar e substituir a porta de acesso, por um modelo em correção e maior;
- Construir uma saída de emergência com portas com acessibilidade;
- Realocar um dos pares do sensor de segurança para o lado externo da porta de acesso;

- Reorganizar as estantes: as grandes devem ser conectadas e formarem corredores; as menores devem ser alinhadas com os pilares; e 1 média deve ser retirada e enviada ao depósito da universidade;
