# Processos Históricos, Análise Contemporânea: Documentação de Desenhos na Parede do Consistório da Capela do Carmo em Ouro Preto-MG, no Brasil

Historical Processes, Contemporary Analysis: Documentation Drawings on the Wall of the Consistory of the Carmelite Chapel in Ouro Preto, Minas Gerais, Brazil

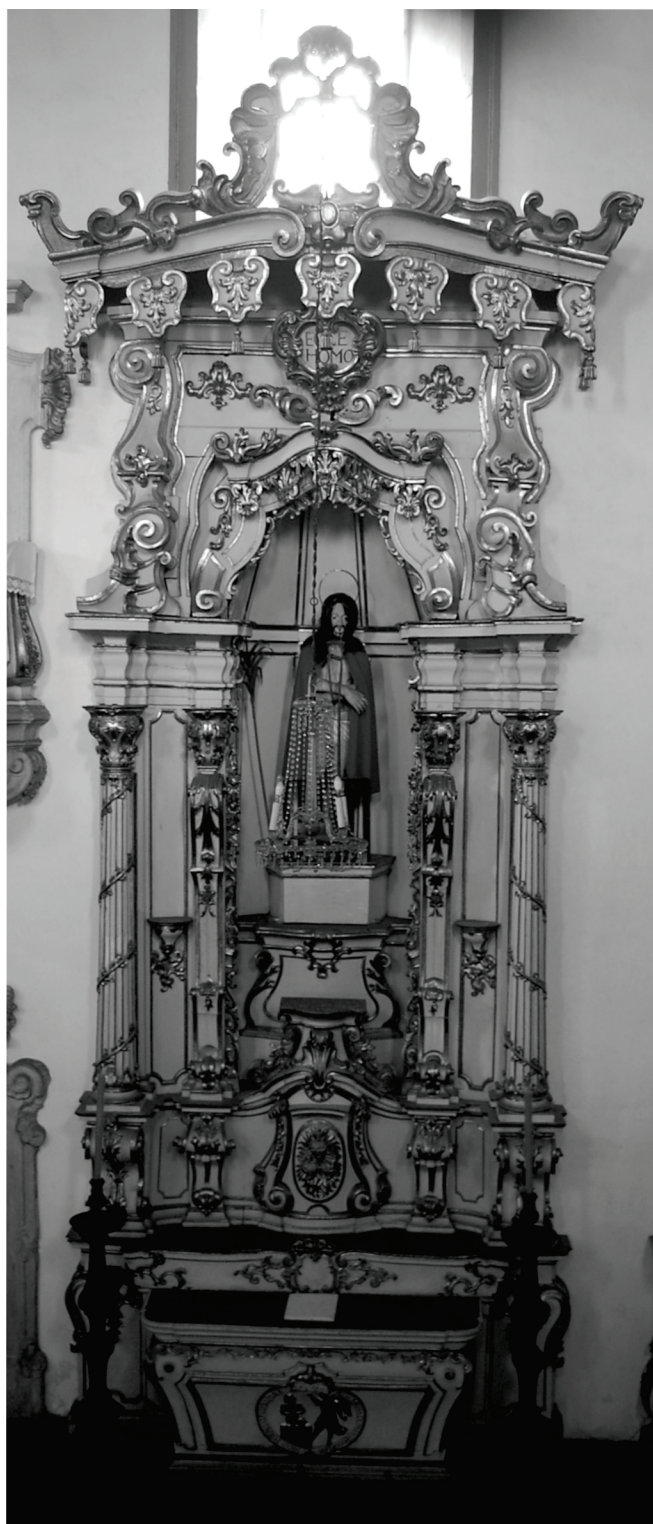
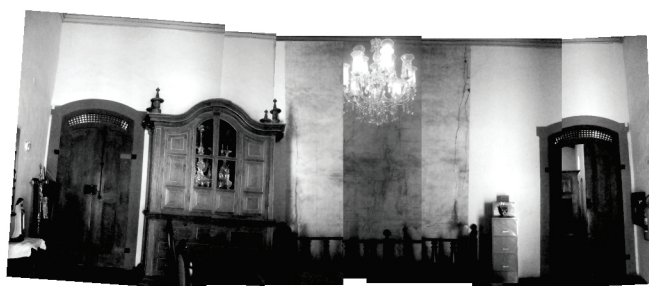
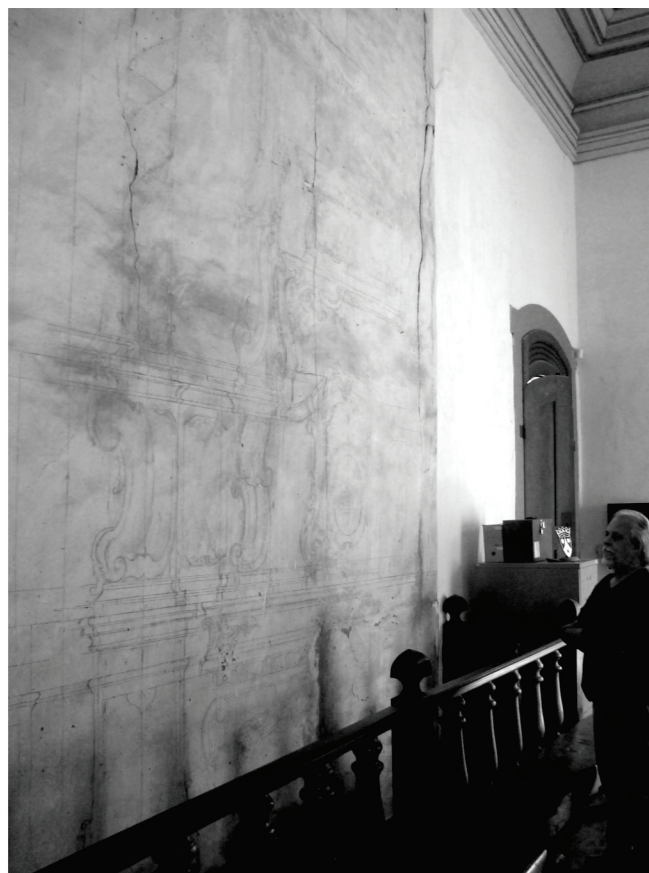
**Figura 2:** O desenho na parede do consistório, imagens à direita (Vista geral, Desenho e detalhe do Desenho – fotos do autor), de acordo com os documentos da irmandade é vinculado à fábrica do altar colateral central (Lopes, 1942) que está no lado do Evangelho, à direita da Nave para quem entra na igreja, imagem maior à esquerda (detalhe de foto de Lia Sipaúba), dedicado a “Jesus no Pretório e Nossa Senhora da Piedade” (NEVES, 2012). Entalhado por Francisco Antônio Lisboa e douramento de Manuel da Costa Ataíde (Lopes, 1942).

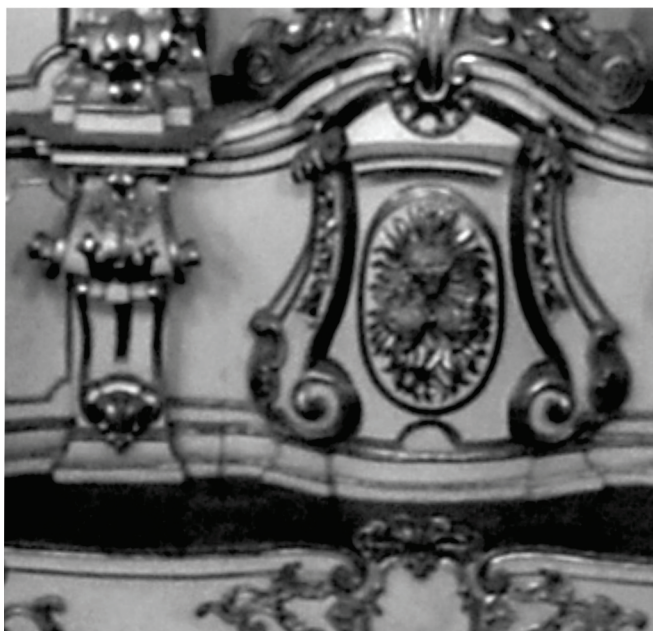
**Figura 5:** Comparação entre o Risco vetorizado manualmente e o retábulo (detalhe de foto de Lia Sipaúba).

Em uma análise preliminar do desenho, comparado com o retábulo, podemos verificar uma semelhança estrutural, por conta das curvas e contracurvas que compõem a sua forma principal, porém, quando nos atemos aos detalhes, como as folhagens e rocalhas observamos uma grande variação entre ambos.

A comparação desse Risco com o retábulo que é mencionado nos Autos da Irmandade do Carmo, demonstra que há diferença na composição dos detalhes apesar da estrutura formal se manter apreensível. Isso pode ser interpretado como a sobreposição de *engenhos* e modos de *fábrica*, influenciados tanto pelos membros da irmandade quanto pelos Mestres envolvidos.
