## ASPECTOS ERGONOMICOS DO AMBIENTE CONSTRUÍDO DE UM ALMOXARIFADO EM EMPRESA PÚBLICA DA CIDADE DO RECIFE

### O caso estudado

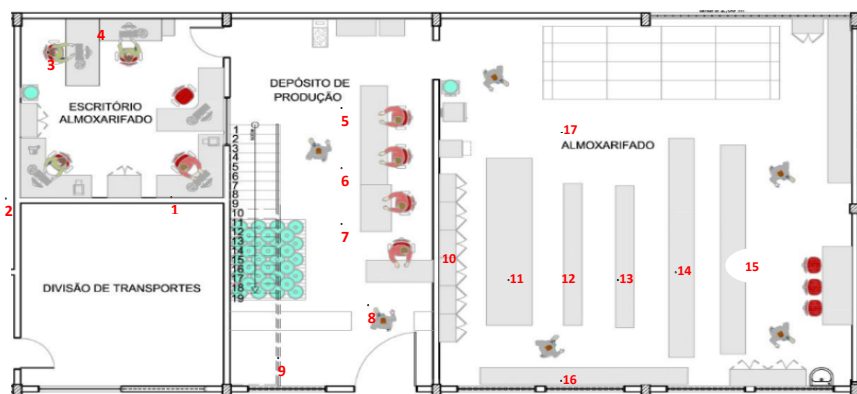
Figura 3: Planta baixa do almoxarifado no pavimento térreo

Os ambientes de trabalho dividem-se em dois principais: recepção, onde os almoxarifes, auxiliares de almoxarifado e auxiliar de serviços gerais ficam a maior parte do tempo e; a sala administrativa, onde estão os assistentes em administração, a gerente de suprimentos, o encarregado e as duas bolsistas. Além destes, há os galpões onde ficam os materiais armazenados. A sala administrativa consiste em uma área de aproximadamente 23m<sup>2</sup>, com piso todo em cerâmica na cor cinza claro e forro em pvc branco. Tanto a iluminação quanto ventilação são totalmente artificiais. Já a recepção, é o local responsável pelo recebimento/liberação de mercadorias e atendimento ao público. Também é o único meio de acesso à sala administrativa, aos galpões de hidrossanitários e de material elétrico (piso superior). Possui iluminação tanto natural (pouca) quanto artificial.

A ventilação natural quase não ocorre e a artificial é feita através de 02 ventiladores velhos, o que torna o ambiente quente, principalmente nos dias de verão. Aproximadamente 1,5m da parede possui uma pintura bastante escura (cinza), o que torna o ambiente desmotivador e desagradável.

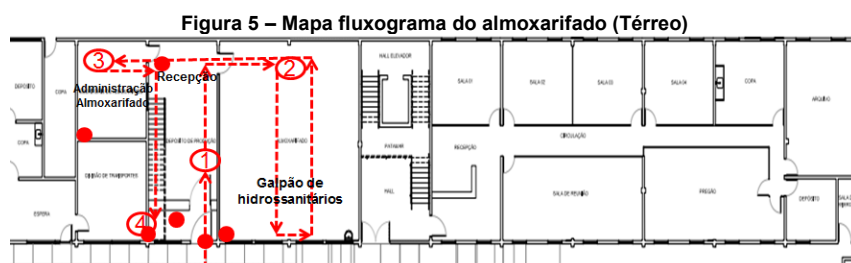
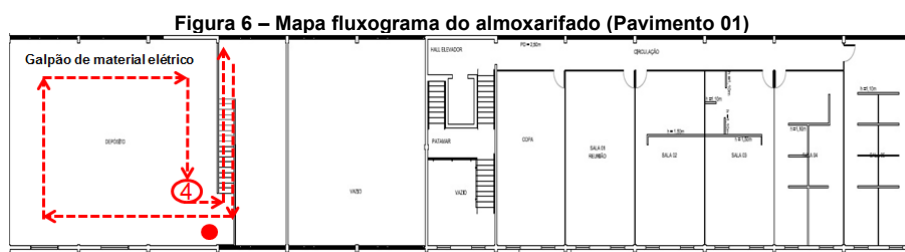
As plantas a seguir mostram as linhas de movimentação na realização do trabalho no almoxarifado.

Nas figuras 5 e 6, esquematizaram-se as diferentes seções que compõem o almoxarifado da UFPE, descrevendo as funções exercidas pelas mesmas para o cumprimento dos objetivos inerentes a cada área, como também o fluxograma das tarefas quanto às solicitações e recebimento de materiais.

Intervenções na organização do espaço devem ser feitas quanto a realocação de materiais, padronização das estantes e desobstrução dos corredores, a fim de melhorar os fluxos de trabalho. Quanto ao desconforto lumínico, propõe-se o redimensionamento das lâmpadas além da manutenção do espaço através da reposição de lâmpadas queimadas, além da reavaliação da quantidade mínima de lux necessária para iluminar de forma adequada dos ambientes. Sugere-se um novo projeto de iluminação do ambiente.

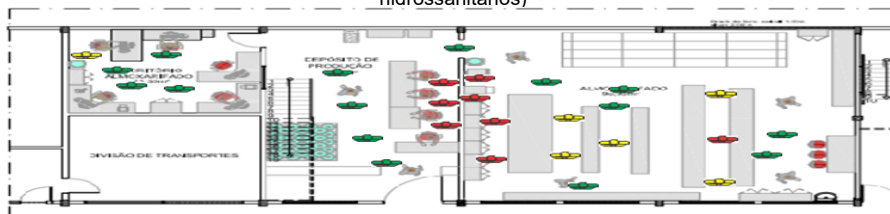
**Figura 10 – Avaliação antropométrica – Térreo (recepção, sala administrativa e galpão de hidrossanitários)**

Quanto à avaliação antropométrica, observamos que apenas em algumas áreas dos dois galpões encontramos lugares com difícil circulação para os funcionários, dificultando o recebimento, armazenamento e distribuição dos materiais. A seguir são inseridas imagens com a utilização de bonecos antropométricos simulando a circulação realizada pelos trabalhadores no desempenho de suas atividades. Os bonecos em vermelho significam impedimento de passagem, com prejuízo na circulação requerida para o acesso aos materiais. Os que aparecem em amarelo mostram situações que requerem atenção, carecendo de melhor avaliação e estudo da situação. Já os que estão na cor verde, mostram uma situação de espaço adequado à movimentação. O que se percebe é que mesmo com o fluxo reduzido de pessoas, o espaço é exíguo e exige esforço para os deslocamentos necessários.
