ACESSIBILIDADE EM PASSAGENS SOBRE VIAS DE GRANDE TRÁFEGO: ESTUDO DA PASSARELA NO CAMPUS RECIFE DA UNIVERSIDADE FEDERAL DE PERNAMBUCO

RESUMO

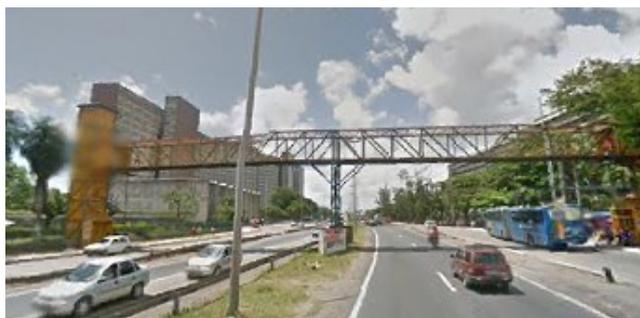
Foto 1 – Passarela na BR 101 que liga o entorno da SUDENE ao Hospital das Clínicas

A passarela em estudo cruza a BR 101 no trecho da Cidade Universitária em que está localizado o Hospital das Clínicas e, frontalmente, o edifício da SUDENE, sendo a travessia por esta passarela também utilizada por pessoas que se deslocam para ruas adjacentes ao Hospital, local de intenso movimento, seja comercial, institucional, educacional e/ou de serviço especializado (cemitério) no referido bairro (foto 1). Reformada em 2012 pelo Departamento Nacional de Infraestrutura em Transportes - DNIT -, até o final de 2015 ainda não havia sido feita a manutenção segundo laudo de licitação oriundo do próprio órgão.

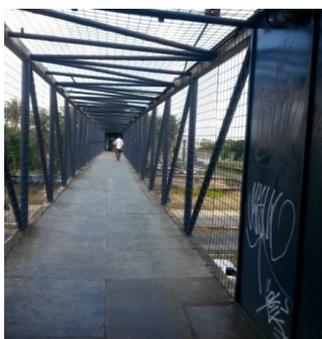
Foto 2 – Interior da passarela

Os componentes da passarela em estudo constam de duas torres com elevadores acionados por dois empregados, uma faixa de deslocamento sobre via (foto 2), escadas laterais e demais elementos construtivos. O trecho da passagem que permite o deslocamento entre elevadores ou escadas, deve possuir uma largura que é definida em função do volume de pedestres estimado para os horários de maior movimento (NBR 9050:2015, item 6.13). Neste sentido e até o presente momento, encontra-se de acordo com a referida norma. O ruído durante o levantamento físico pareceu ensurdecedor, entretanto, foi registrado uma variação de 66,2 decibels (no interior do elevador e sem o acréscimo do ruído de fundo oriundo do ventilador) e de 78,3 a 98,5 decibels (centro da passarela). Ressalta-se ainda que o resultado das medições nos elevadores foram diferenciadas em decorrência da configuração do projeto arquitetônico relacionado à direção dos ventos dominantes de sudeste predominantes em Recife.

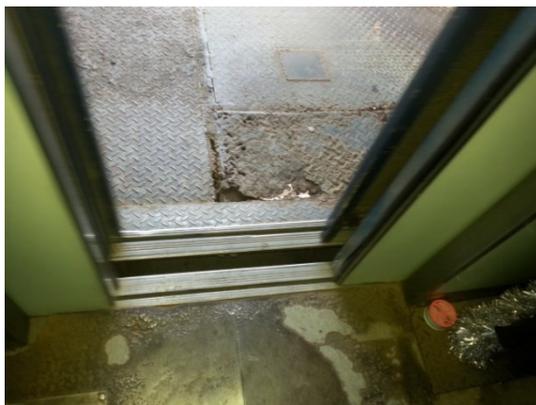
Foto 3 - Interior e acesso dos elevadores

A passarela é constituída de uma estrutura metálica a qual encontra-se visivelmente deteriorada pela ação das intempéries e da maresia que “enferruja” o material em pontos estratégicos que exigem o uso das mãos ou do guarda corpo, vigas transversais de

sustentação soltas, bem como algumas placas metálicas do piso contendo orifícios que permitem a passagem de um pé humano (foto 3). Não existe sinalização de advertência nem de orientação para indicar escadas ou acesso aos elevadores. Os corrimãos (quando existentes, uma vez que existe patamar sem corrimão nem guarda corpo) não tem placas de orientação ou escrita em Braille nos corrimãos. Existe entre espelho e degraus um vazio de dimensões que geram desconforto nos usuários, embora a dimensão de pisos e larguras mínimas dos degraus e patamares encontrem-se de acordo com o que recomenda a NBR 9050/2015.

- c) Estabelecer uma regulamentação na forma de protocolo acerca da manutenção da estrutura das passarelas, tendo em vista as condições climáticas locais e seus efeitos nos materiais;

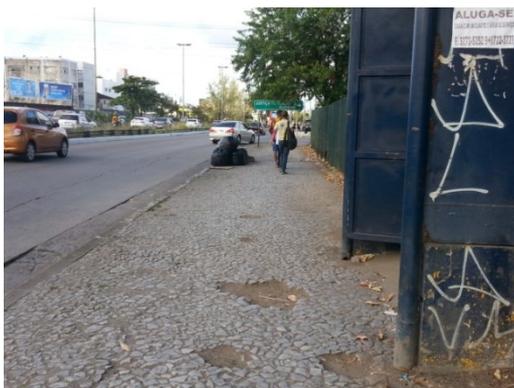
Foto 4 - Saída dos elevadores

Na calçada da SUDENE, o acesso ao elevador está sem manutenção, dificultando a saída do cadeirante - vale ressaltar que durante o trabalho foi registrado a urgência de ajuda externa para acesso aos elevadores- além de contar com um risco para o deficiente visual, uma vez que não há sinalização que informe da existência do limite entre a calçada e a pista de rolamento da BR 101 (foto 4).

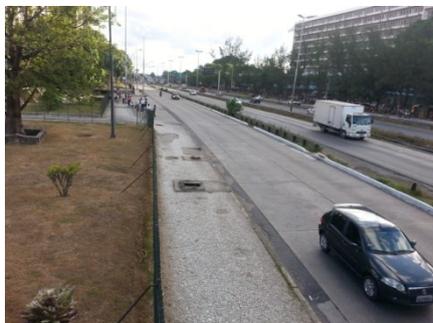
Foto 5 - Rebaixamento da calçada para vias central e laterais

Ainda na lateral da SUDENE, ocorre o rebaixamento do piso na calçada (foto 5), que vai dar em “lugar nenhum”, já que o sentido oposto está fechado por cerca de metal a 60 centímetros do solo, no canteiro central, o que dificulta a passagem daqueles que preferem fazer a travessia a pé. O que acontece frequentemente é que alguns atravessam a cerca e, ao concluir o percurso, põe suas vidas em risco: fato que ocorre constantemente, segundo depoimentos de vendedores que trabalham no entorno do Hospital das Clínicas. Outra alternativa utilizada para a travessia é caminhar por vários quarteirões até encontrar um

semáforo e uma faixa de pedestres, próximo à avenida Caxangá, e fazer o retorno até o local de destino – Hospital das Clínicas, interior do campus da UFPE ou áreas externas de uso misto.

- O rebaixamento nas calçadas em direção à rodovia, além de não permitir ultrapassagem (na situação de travessia indevida por baixo da passarela), também possibilita incidentes na área central, pois o transeunte tem que pular a faixa metálica que margeia esta área. Este fato em particular demonstra que a norma está sendo cumprida de forma equivocada gerando risco de vida para o usuário, já que existe mas não permite a mobilidade segura para o usuário por falta de continuidade – usabilidade integrativa;

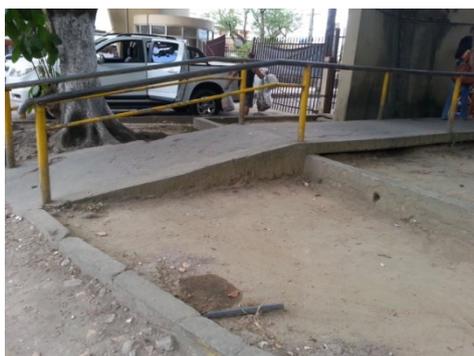
Foto 6 - Rampas de acesso ao Hospital Universitário

No entorno do Hospital Universitário ao lado da passarela, estende-se grande número de barracas, bem como uma parada de ônibus com calçada medindo 26 centímetros de altura e sem rampa de acesso, local onde deveria intermediar o acesso das pessoas ao Hospital das Clínicas, cuja entrada consta de uma passagem com largura abaixo do que especifica a norma (NBR 9050 – 120 a 200 centímetros) e rampas danificadas revestidas de concreto e com inclinações aproximadas de 9,5% (também acima da Norma). Apresentam 100 centímetros de largura, abaixo da mínima recomendada (120 centímetros), e seus trajetos não permitem continuidade, dificultando os deslocamentos de todas as pessoas, principalmente de cadeirantes e deficientes visuais. Também não comportam grade e guarda corpo, além de apresentar buracos e valas profundas e/ou abertas, bem como de outros problemas decorrentes da falta de manutenção periódica.
