## **ANÁLISE DA ACESSIBILIDADE NAS ÁREAS COMUNS DE EDIFÍCIOS RESIDENCIAIS VERTICAIS COM PILOTIS ELEVADO**

(1) Universidade Federal de Alagoas, graduanda em Arquitetura e Urbanismo

Neste trabalho utiliza-se como objeto de estudo um edifício residencial vertical aprovado anterior à NBR 9050/2004. A análise sobre acessibilidade foca-se em três aspectos: áreas de acesso ao edifício; rota de acesso ao elevador; áreas de lazer de uso comum.

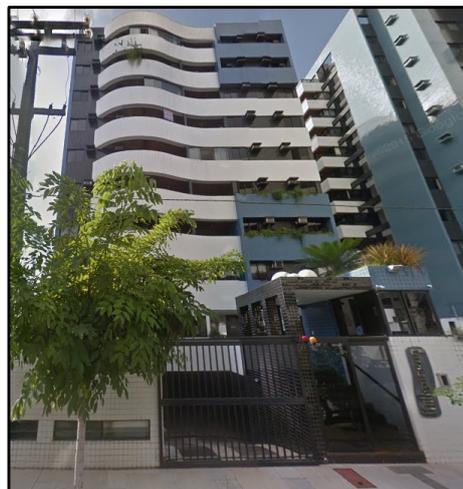
Figura 2 – Fachada do Edifício

É composto por oito pavimentos tipo com três apartamentos por andar, um subsolo e um pilotis elevado, onde se localizam os equipamentos de lazer (playground e salão de festas). A área do terreno é de 720,00m<sup>2</sup> e a área de construção de 3.646,64m<sup>2</sup>. Por não ter sofrido nenhuma reforma e ser registrado anteriormente ao Decreto Federal 5.296 (Brasil, 2004) não possui mecanismos de acessibilidade espacial ao pilotis (Figura 2).

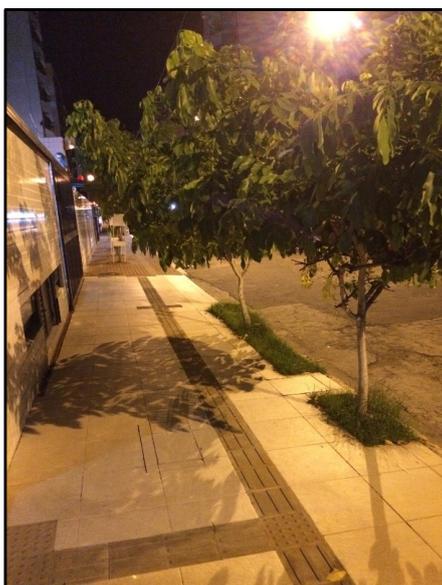
**Figura 3 – Passeio externo**

O passeio tem pisos adequados (antiderrapantes), porém percebe-se que as árvores possuem copas mais baixas que 2,10m de altura, o que causa invasão da área livre e, conseqüentemente, impede o deslocamento e representa insegurança ao pedestre (Figura 3). O piso tátil existe, mas não sinaliza as copas das árvores presentes na calçada.

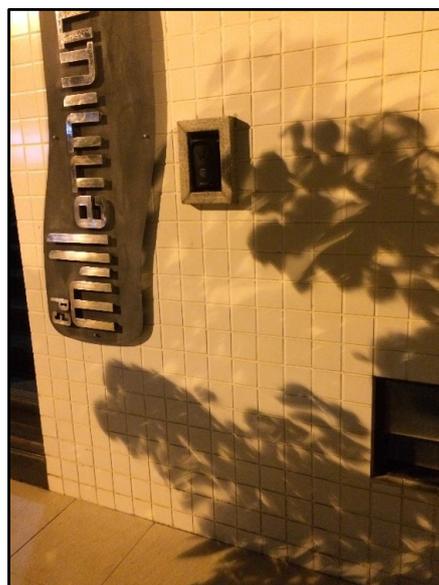
**Figura 4 – Interfone**

O interfone para comunicação do pedestre com o porteiro (Figura 4) está a uma altura de 1,40m, o que o torna inacessível aos cadeirantes e às pessoas com baixa estatura.

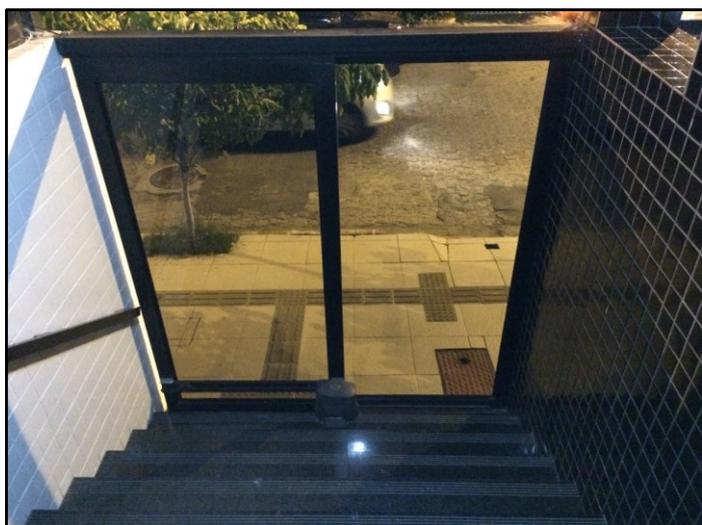
**Figura 5 – Escada do único acesso para pedestres**

A escada (Figura 5) possui 2,15m de largura e os espelhos são fechados, entretanto, o primeiro degrau situa-se exatamente após a porta de entrada, o qual deveria distar pelo menos 50cm, este problema é bastante ocorrente na Cidade por conta dos solos semienterrados. Não há sinalização visual e/ou tátil nos degraus, no início e no término da escada.

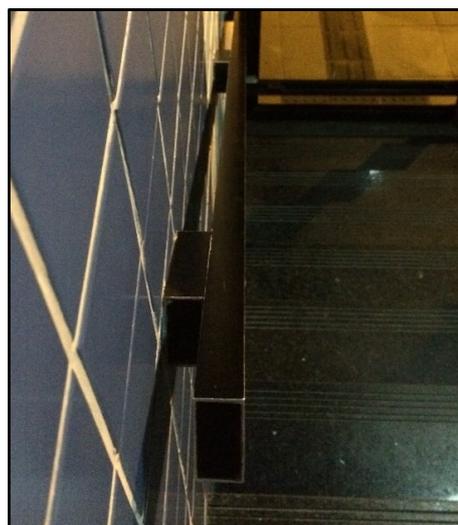
**Figura 6 – Corrimão da escada de acesso ao edifício**

O corrimão (Figura 6), existe somente em uma lateral da escada (deveria existir nas duas), possui apenas 2,5cm de largura (deveria ter entre 3 e 4,5cm) e 2,5cm de distância até a parede (deveria ter 4cm). Ademais, só possui prolongamento na parte superior da escada e quinas vivas.

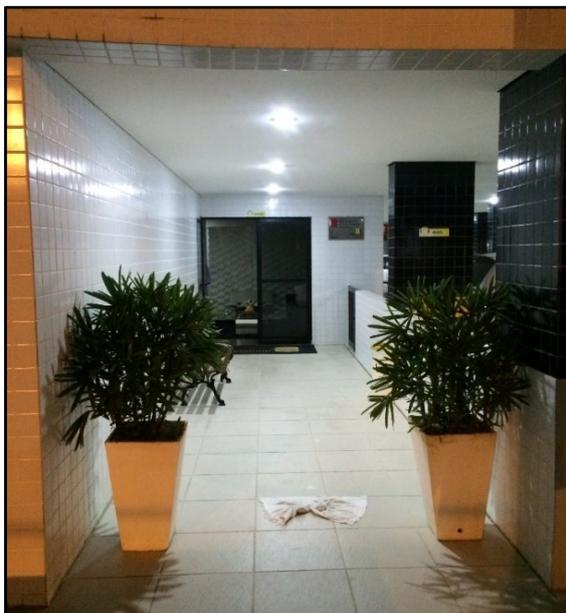
**Figura 7 – Corredor de Passagem**

O corredor possui extensão de 7,55m e 2,30m de largura (Figura 7), estando assim de acordo com o solicitado na NBR 9050 (ABNT, 2004) e não apresenta desnível. O piso do corredor é de material antiderrapante, como sugerido na Norma, porém o da recepção é de pedra polida que causa risco pela probabilidade de acidentes ser maior, quando molhado.

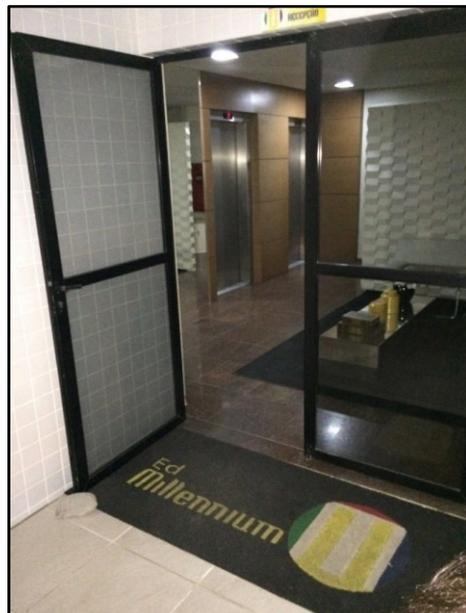
**Figura 8 – Porta de ligação entre corredor de passagem e recepção**

A única porta existente na rota após a escada até o elevador tem o vão maior que o mínimo exigido pela NBR 9050/2004: 80cm, e a maçaneta está numa altura de 1,06m do piso (deve estar entre 90cm e 1,10m) logo, ambos atendem.

Apesar de as maçanetas não serem do tipo alavanca como deveria, a porta da recepção é mantida sempre aberta. Não existe soleira na mudança de piso do corredor para a recepção, o que favorece a acessibilidade, mas há um tapete antiderrapante que representa obstáculo na rota (Figura 8).

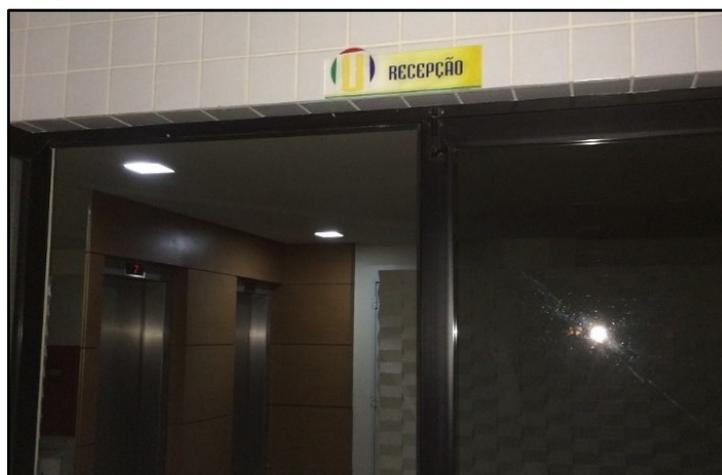
**Figura 9 – Placa com indicação do nome do ambiente**

Há placas indicando o nome dos ambientes (Figura 9), porém estas não são contrastantes com a superfície que estão afixadas, além de serem pequenas e altas (impossibilitando a sinalização em Braille). Não existe sinalização de rotas e entradas acessíveis em forma de pictogramas, pois não há uma rota totalmente acessível.

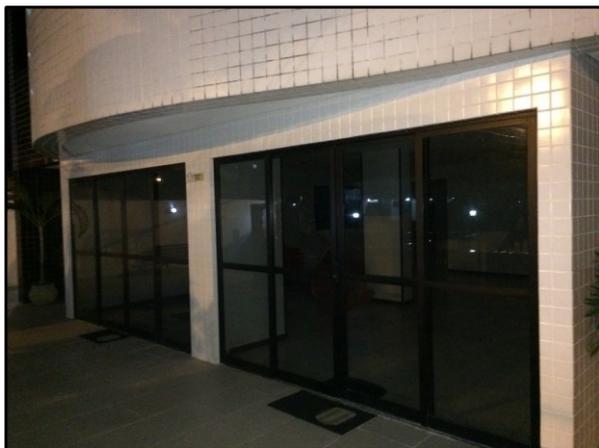
**Figura 10 – Portas externas do salão de festas**

Nem todos os vãos possuem 80cm livre como requerido na Norma, pois há uma porta que liga a recepção ao salão de festas com apenas 67cm de vão; porém, as demais portas do salão possuem vãos livres maiores que 80cm (Figura 10). Nestas as maçanetas estão a uma

altura correta, 1,06m em relação ao piso (devem estar entre 90cm e 1,10m), mas não são do tipo alavanca.

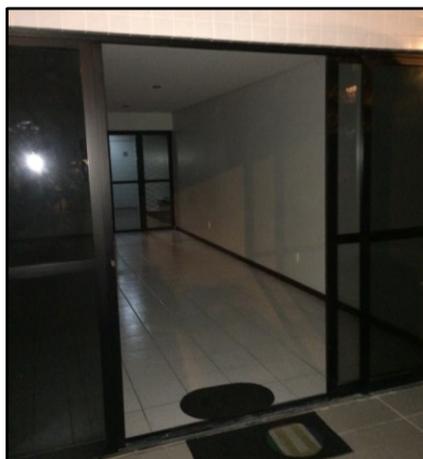
**Figura 11 – Entrada do salão de festas – desnível esquadria**

Não há corredores na Área de Lazer, porém os pisos existentes são antiderrapantes e regulares. Os únicos desníveis na área de lazer encontram-se nas portas de entrada do salão de festas e são causados pelas soleiras das esquadrias. São superiores a 1,5cm e não há rampas, o que dificulta o acesso (Figura 11).

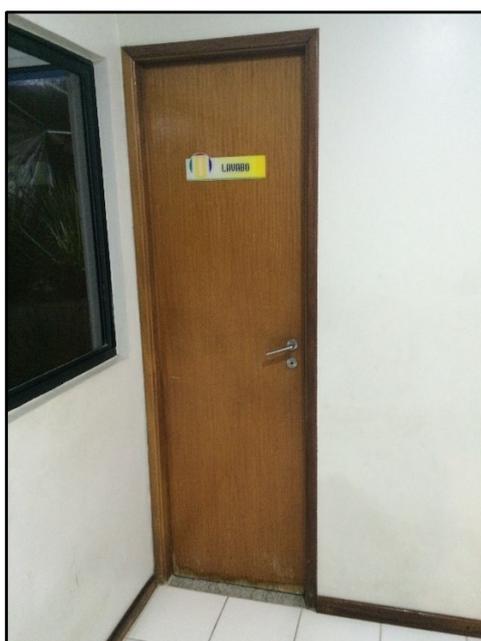
**Figura 12 – Porta de acesso ao banheiro da Área de Lazer**

É necessário pelo menos um conjunto de sanitários masculino e feminino acessíveis para as pessoas com restrições no edifício. Porém, há apenas um banheiro unissex na Área Comum e este é inacessível desde a sua entrada, pois a porta possui apenas 60cm de vão, o que não permite o acesso de um cadeirante (Figura 12).
