CONCEPÇÃO DE CALÇADAS À LUZ DA NBR 9050 INTERPRETAÇÕES EQUIVOCADAS DAS RECOMENDAÇÕES DA NORMA

O presente artigo tem como objetivo analisar a concepção das calçadas em Maceió/AL, à luz do conteúdo atualizado da NBR 9050 e do conceito de Desenho Universal.

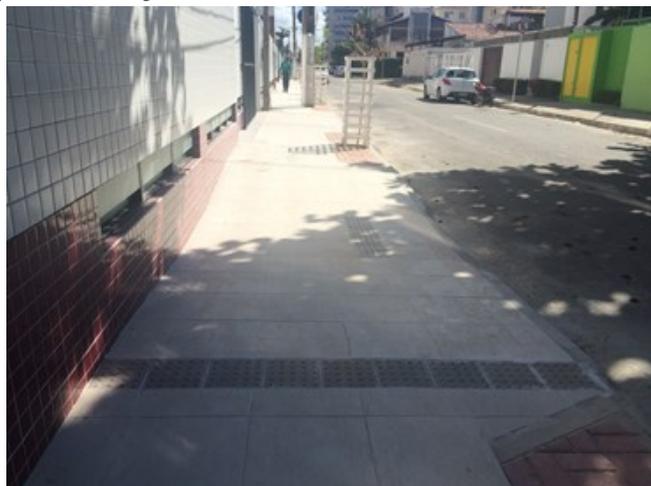
Figura 2 – Calçada do Edifício Residencial em Construção

Nesta calçada (Fig. 2), situada em frente a um edifício residencial em construção, no bairro Jatiúca, pode-se observar que já foi projetada seguindo as recomendações da NBR 9050 em sua última publicação, com uma faixa de serviço de 75 centímetros de largura, com cor e textura diferenciadas da faixa de passeio.

Apesar de não ser uma calçada tão estreita, já que ela possui 2 (dois) metros de largura, o projetista optou pelo rebaixamento da calçada, colocando o piso de alerta no início do desnível, em ambos os lados.

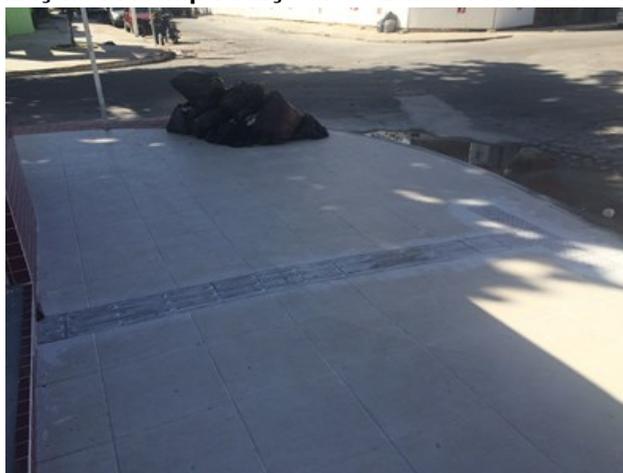
Figura 3 – Sinalização da Rampa Calçada do Edifício Residencial em Construção

Nesse outro ponto pode-se observar que a rampa foi corretamente sinalizada (Fig. 3), com uma faixa de piso de alerta a 50 centímetros da sarjeta, e com uma linha de piso tátil direcional que vai até o muro. Este passando a ser a linha guia para um usuário cego. Todo o conjunto já ficou de acordo com a NBR 9050/2015, a mais recente revisão da norma.

Ótimo exemplo de calçada. Os pisos de alerta colocados corretamente nas rampas existentes e o piso direcional aplicado onde há necessidade que, nesse caso, liga o rebaixamento da calçada à linha guia mais próxima, sendo o muro.

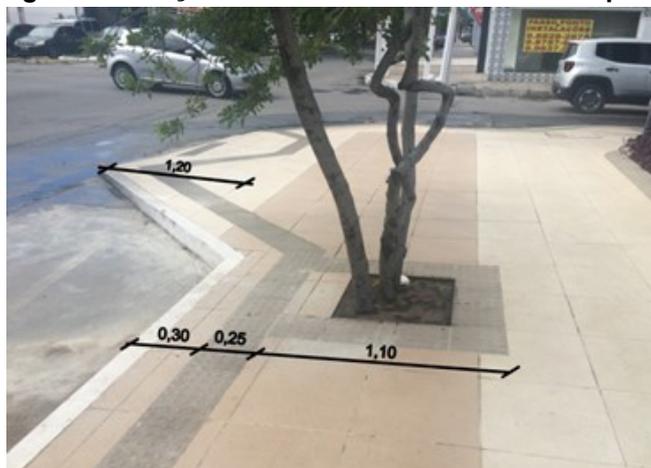
Figura 4 – Calçada do Edifício Comercial The Square

Nesta calçada (Fig. 4), situada em frente ao Edifício Comercial The Square, no bairro Jatiúca, percebe-se o piso tátil de alerta em torno de um arbusto de copa alta. Neste caso, a copa está abaixo de 2,10m, justificando a demarcação, porém, esta não 60 centímetros da projeção da copa no chão.

Pode-se notar, também, a instalação do piso de alerta 30 centímetros do meio fio. Ou seja, nesse caso, a aplicação do piso não se enquadra em nenhuma dessas situações existentes em norma, não justificando, portanto, a sua utilização.

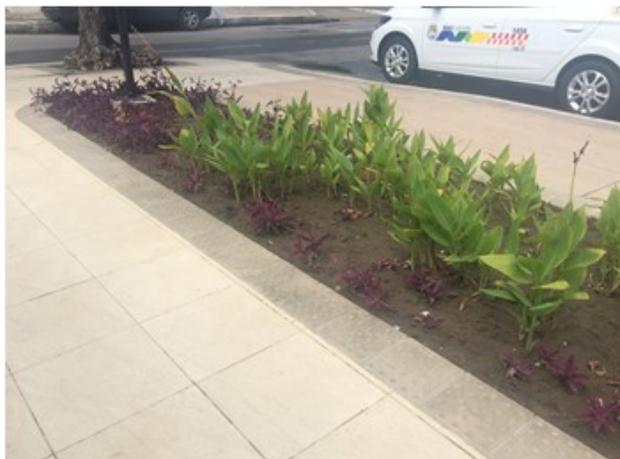
Figura 5 – Canteiro da Calçada do Edifício Comercial The Square

Noutro ponto da calçada (Fig. 5), verifica-se o piso de alerta contornando um canteiro. Pelos casos exigidos na norma de 2004, não há nenhuma necessidade da utilização desse piso nesse contexto. Risco de indução do usuário cego ao erro.

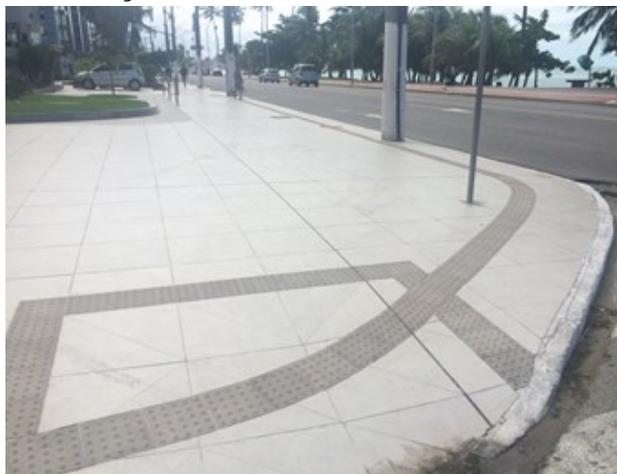
Figura 6 – Calçada do Edifício Residencial Palazzo Firenze

Esta calçada, situada em frente ao Edifício Residencial Palazzo Firenze, no bairro Jatiúca, apresenta uma proposta de piso de alerta margeando o meio fio e seguindo atravessando a rampa (Fig. 6). Esse traçado não é condizente com o texto da norma de 2004.

Supondo-se que o projetista imaginou uma separação de faixas, como a faixa de serviço, onde é instalado o mobiliário urbano não deveria ter sido feito com esse piso, visto que ele tem uso específico, de acordo com a norma técnica que, neste caso, não é para essa função.

A colocação do piso tátil de alerta nesta rampa poderia acontecer apenas na sua linha limítrofe, dispensando a faixa ao centro dela que, neste caso, ainda está inclinada, não podendo ser desta forma. A faixa deve ser reta e distar 50 centímetros da tarjeta, sendo paralela a esta.

A piso tátil direcional não foi aplicado mesmo sendo necessário já que esta é uma calçada de quase 5 metros de largura.

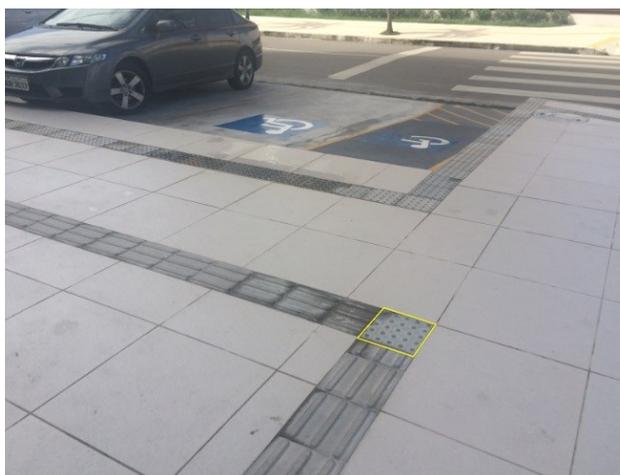
Figura 7 – Mudança de Direção na Calçada do Edifício Comercial em Construção

No caso desta calçada situada em frente a um edifício comercial em construção, no bairro Ponta Verde, há a mudança de direção e, nela, deveriam existir, pelo menos, quatro peças de piso tátil de alerta, porém só há uma. A NBR 9050 recomenda as quatro peças visto que, a pessoa cega, usuária da bengala longa, não consegue rastrear uma área tão pequena com sua bengala e acaba por “perder-se” do caminho.

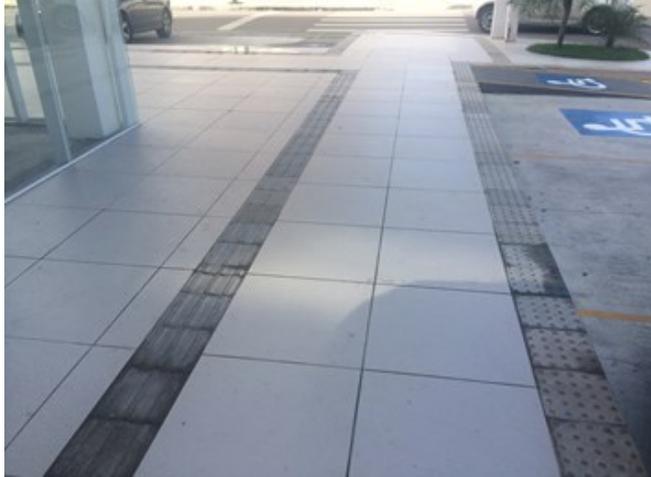
Figura 6 – Calçada do Edifício Comercial em Construção

Observa-se o correto uso do piso tátil direcional. Trata-se de uma calçada de 3 (três) metros de largura, justificando a aplicação do piso no centro do percurso. Porém, o piso de alerta na borda da calçada não se justifica visto que o mesmo só deve ser usado em casos específicos, como já mencionado, e esse não seria nenhum dos casos.

Outra questão observada nessa calçada foi o material utilizado que, como visto *in loco*, não é antiderrapante, conforme solicita a NBR 9050, podendo causar acidentes aos pedestres em dias de chuva.

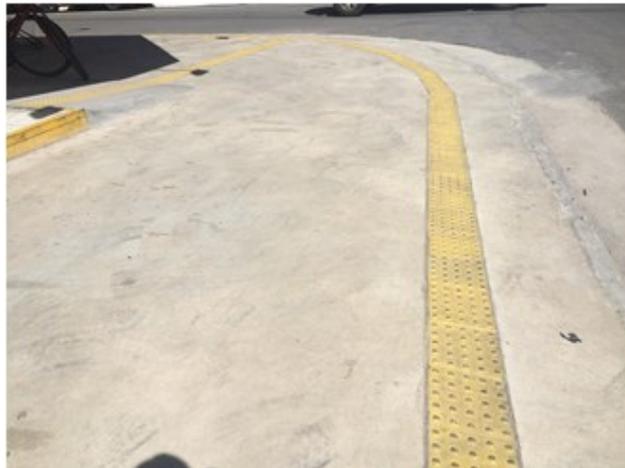
Figura 9 – Calçada da Farmácia Permanente

A calçada situada em frente à Farmácia Permanente (Fig. 9), no bairro Ponta Verde, é um péssimo exemplo de calçada. Observa-se um estacionamento com guia rebaixada junto à pista de rolamento e a calçada ao lado esquerdo. Existe uma linha de piso tátil de alerta à margem da rua. Fato desnecessário visto que, pela configuração da situação, não se trata de calçada, não há risco de queda, nem nenhum outro item existente na NBR 9050.

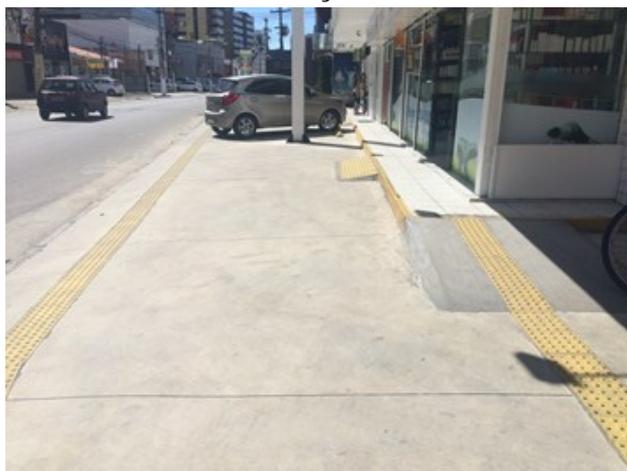
Figura 10 – Piso de Alerta Calçada da Farmácia Permanente

Olhando por outro ângulo (Fig. 10), percebe-se que, aparentemente, o piso de alerta foi usado com intuito de direcionar e não de alertar sobre algo, já que ele segue da sarjeta até o final da rampa. A calçada que se inicia após a rampa tem 80 centímetros de largura é muito estreita e fora do padrão da NBR 9050 que solicita, no mínimo, 1,20 metros.

Mas essa é uma prática muito comum observada durante esse estudo. Com frequência o piso tátil de alerta é aplicado no intuito de direcionar. A fiscalização da cidade é omissa e, por vezes, informa incorretamente como deve ser a projeção dos pisos táteis.

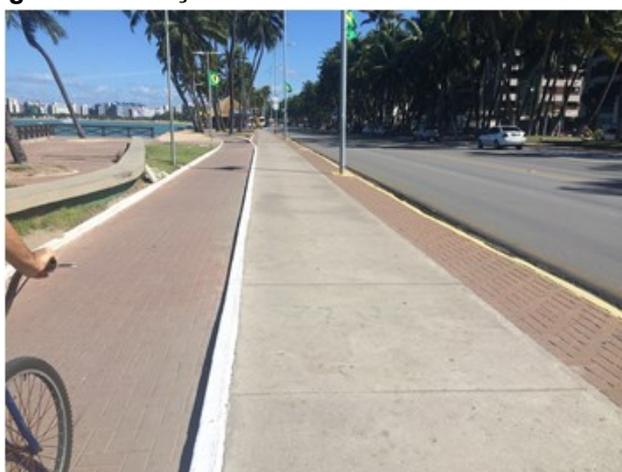
Figura 11 – Calçada da Orla da Praia de Ponta Verde

Na calçada da orla da praia de Ponta Verde (Fig. 11), observa-se a faixa de serviço diferenciada em cor e textura da faixa de passeio e, a ciclovia em nível diferenciado e o meio fio que os separa pintado em cor contrastante. Ótima solução dentro dos padrões da NBR 9050.

Apesar da construção desta calçada ter mais de 10 anos, foi uma solução adotada corretamente que, hoje, de acordo com as novas normativas, se insere de forma positiva, sendo exemplo correto da nova leitura da norma.
