ACESSIBILIDADE EM EDIFÍCIOS COLETIVOS: ESTUDO DE CASO – MUSEU CAIS DO SERTÃO LUIZ GONZAGA À LUZ DO DECRETO Nº 5.296/2004

Objetivando promover acessibilidade às edificações de uso coletivo, o presente artigo visa avaliar o Museu Cais do Sertão Luiz Gonzaga, no Bairro do Recife, na capital pernambucana – Brasil. A metodologia empregada, compreende a avaliação técnica, baseada em uma planilha de avaliação de acessibilidade confrontando à realidade das exigências do Decreto Federal nº 5.296/2004, além de passeios acompanhados e entrevistas semiestruturadas, realizadas com pessoas deficientes. Os resultados demonstraram que infelizmente a edificação não é acessível, necessitando de ações que reforcem a inclusão social para que todos usufruam indiscriminadamente o museu.

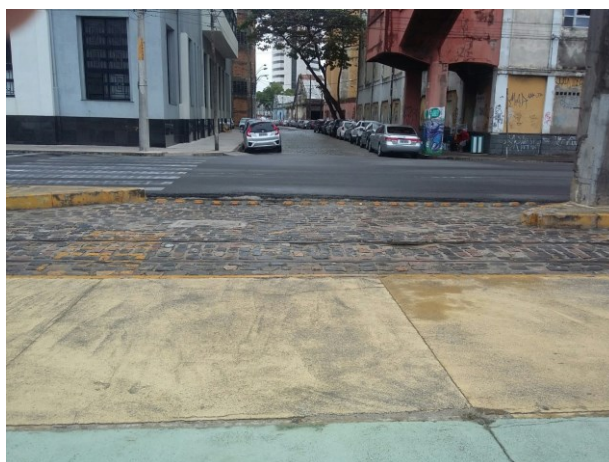
Figura 5 – Faixa de pedestre em frente ao museu

Verificou-se que existe uma faixa de pedestre em frente ao museu, porém não existem rampas devidamente acessíveis, dificultando a locomoção das pessoas com deficiência física (motora, visual, entre outros) e mobilidade reduzida. O ideal seria a existência de rampas acessíveis, niveladas de acordo com as normas da ABNT, assim como a existência de um semáforo sonoro, facilitando o acesso de todo o tipo de público no espaço do museu (Figura 05).

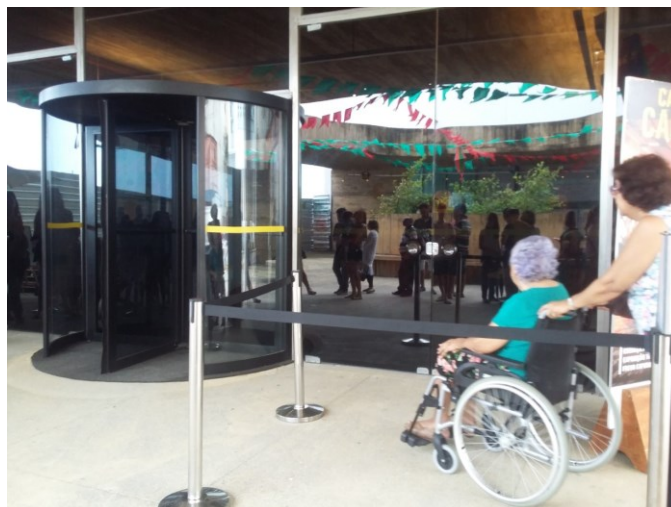
Figura 6 – porta de entrada do museu

Para o visitante entrar no ambiente interno do museu, precisa-se empurrar uma porta giratória, porém, em casos de pessoas com deficiência motora e mobilidade reduzida, o acesso é realizado por uma porta localizada ao lado da entrada principal (Figura 06).

Analisando-se outros locais públicos de grande fluxo, verifica-se que para a pessoa ter acesso ao ambiente interno/externo, o único esforço é chegar próximo da porta, pois um sensor abrirá a entrada/saída automaticamente; de fato, esse estilo de entrada, deixaria o ambiente de entrada ao museu mais acessível.

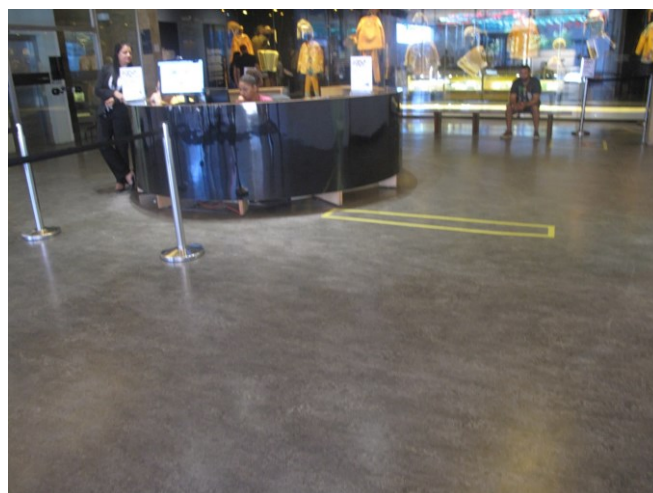
Figura 7 – Recepção interna do museu

Na parte interna do museu, verifica-se que a recepção, onde é o primeiro local onde o visitante tem o contato direto com o funcionário do equipamento, tem uma altura inadequada para o atendimento de pessoas portando a cadeira de rodas. Assim como, verifica-se a inexistência de piso tátil direcional e de alerta, tanto na parte externa do museu como na parte interna, de suma importância para o deficiente visual (Figura 07).

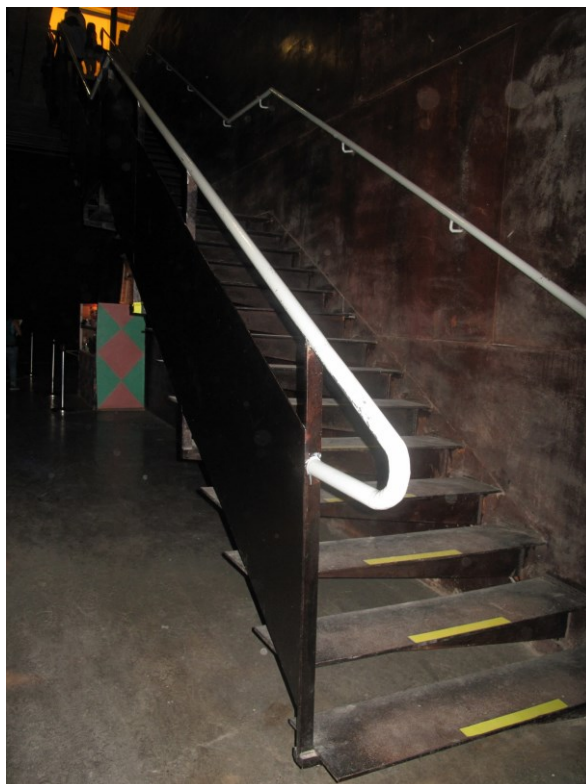
Figura 8 – circulação vertical do museu

Verificou-se a ausência de elevador para ter acesso ao primeiro andar da exposição, o visitante tem apenas a escada de acesso ao piso superior. A escada tem algumas deficiências no que tange o apoio para segurar as mãos, bem como há uma abertura entre os degraus, podendo ocasionar acidentes às pessoas com deficiência, mobilidade reduzida, idosos e crianças; além da inexistência de piso de alerta para pessoas com deficiência visual (Figura 08).
