ACESSIBILIDADE EM ESPAÇOS PÚBLICOS ABERTOS: UM ESTUDO NO ZOOLÓGICO DE BAURU-SP

RESUMO

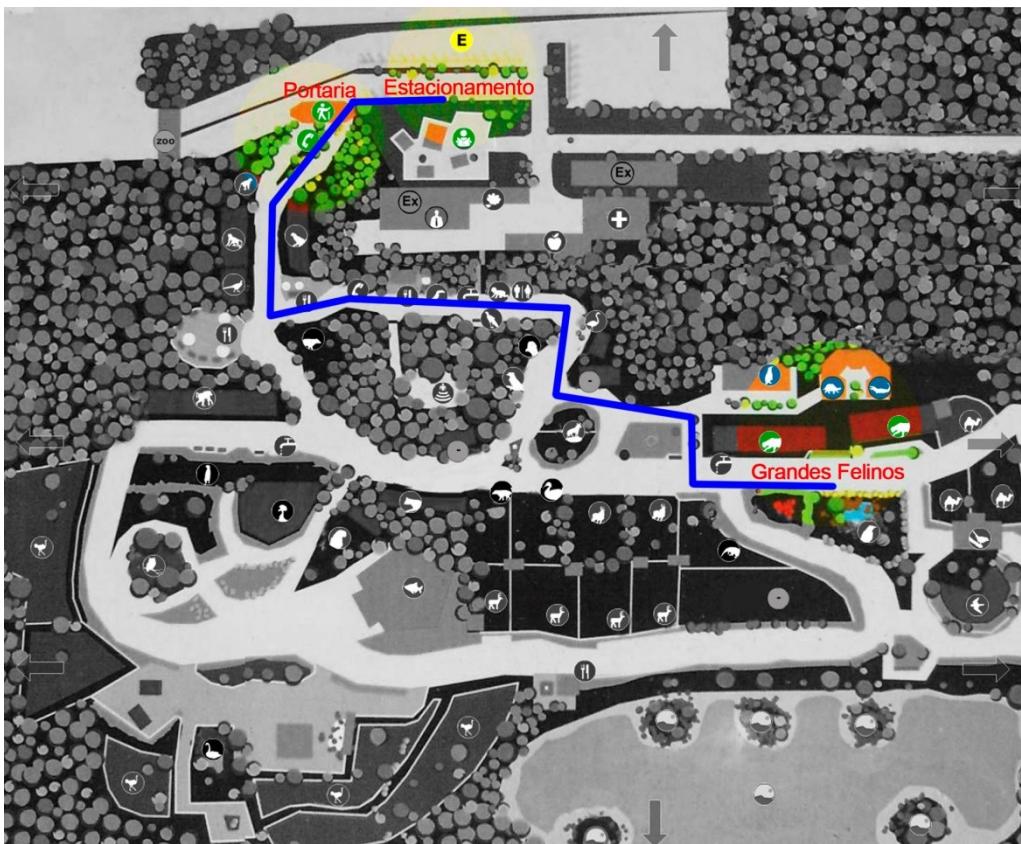
Figura 2 – Percurso de análise.

O trajeto definido se inicia no estacionamento do parque, analisa a portaria de acesso e percorre um caminho através das instalações de acesso público que vai da portaria de acesso, passa por uma área de descanso, cantina, banheiros e termina nos recintos dos grandes felinos, que são um dos maiores atrativos aos usuários do local (figura 2).

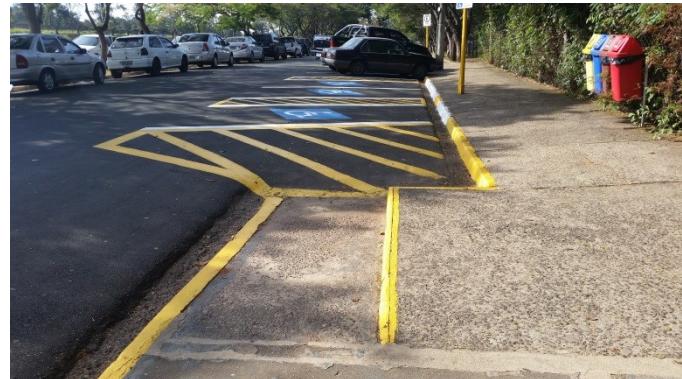
Figura 3 – Estacionamento.

No estacionamento do local, existem vagas para idosos e pessoas com deficiência, todas sinalizadas, no entanto, existe uma única rampa de acesso à portaria, o que força os usuários a se locomoverem na rua para acessar essa rampa, comprometendo sua segurança, já que o local tem grande fluxo de automóveis (figura 3). A única rampa de acesso tem inclinação maior que a recomendada e ausência de apoio (corrimão).

No estacionamento não existe qualquer tipo de informação/sinalização que indique a localização da portaria ou outros espaços que podem ser acessados, como a área administrativa e o Jardim Botânico. Foi observado ainda pelos especialistas que não há nenhum tipo de sinalização/informação para deficientes visuais e auditivos.

O estacionamento é o primeiro contato ao parque que o usuário tem, já que a maioria dos usuários chega com veículo particular. O local tem relevo plano se comparado ao interior do zoológico, o que não gera grandes obstáculos a se transpor. No entanto, já

nessa área existe uma dificuldade de acesso aos caminhos de pedestres, o que dá um panorama da situação que pode ser encontrada no interior do zoológico.

carrinho de bebê. A maioria dos pontos prejudiciais é de fácil solução, como por exemplo, a instalação de rampas com inclinação adequada nas calçadas, troca dos pisos intertravados de concreto e em pedra; e a instalação de sinalização/informação adequada, considerando pessoas com deficiência auditiva e visual também.

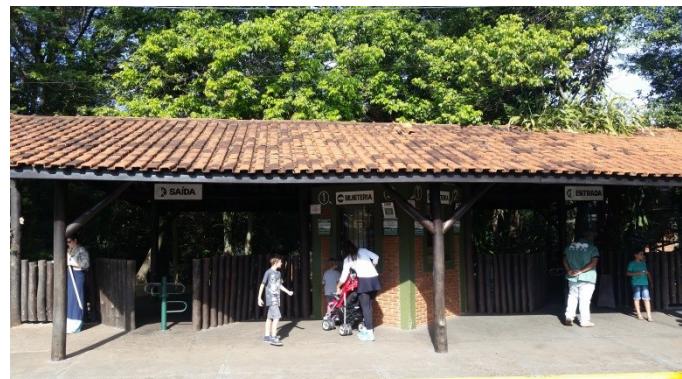
Figura 4 – Portaria.

Na portaria (figura 4), o balcão de compra de ingressos não foi considerado acessível pelos especialistas, isso porque o visor fica a uma altura adequada apenas para um adulto de estatura média e não possui área de aproximação para cadeira de rodas. A identificação e as informações/sinalização sobre a compra de ingressos foi considerada suficiente.

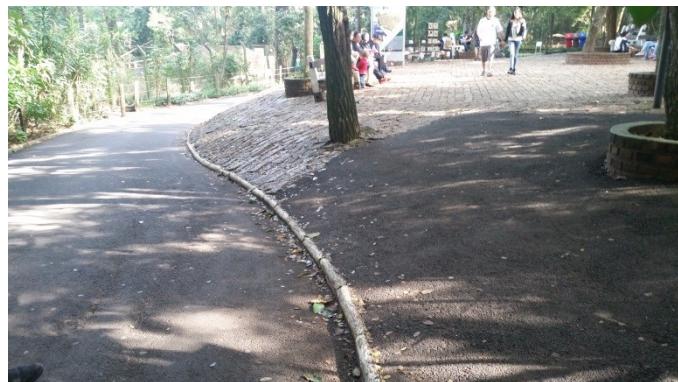
Figura 5 – Área de descanso.

No percurso interno até os recintos dos grandes felinos, a maior dificuldade dos especialistas foi no que se refere à inclinação do piso. Como o zoológico está implantado em um fundo de vale, a inclinação dos caminhos é muito acentuada. Associado a isso, em alguns pontos há o uso de piso intertravado de concreto, eles são irregulares e com juntas de assentamento muito grandes; há uso de piso em pedra na área de descanso, irregular e escorregadio. Diante disso, foi constatado que em alguns pontos é impossível o tráfego de pessoas com mobilidade reduzida. Nas imagens 5 e 6 é possível ver, respectivamente, o acesso à área de descanso e o exemplo de um dos caminhos de alta inclinação.

Um problema de difícil solução apontado pelos especialistas é a inclinação dos caminhos. Sobre essa questão é possível utilizar meios paliativos para melhorias como a construção de mais espaços de descanso, com bebedouros acessíveis, ao longo do percurso, bem como disponibilizar equipamentos como triciclos elétricos para pessoas com mobilidade reduzida.

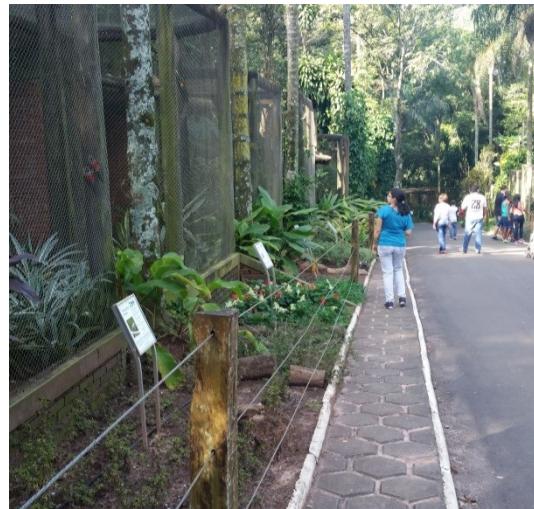
Figura 7 – Ponto de observação dos recintos de animais.

Outra situação analisada foi a dos pontos de observação dos recintos dos animais, já que esses são o grande atrativo do local. Em alguns desses pontos é preciso subir em uma calçada de pouca largura, com degrau e sem qualquer tipo de rampa (figura 7). Dessa forma, esses locais se tornam inacessíveis a pessoas com mobilidade reduzida,

a opção de observação para esses usuários, sem obstáculos físicos, é mais afastada dos recintos.

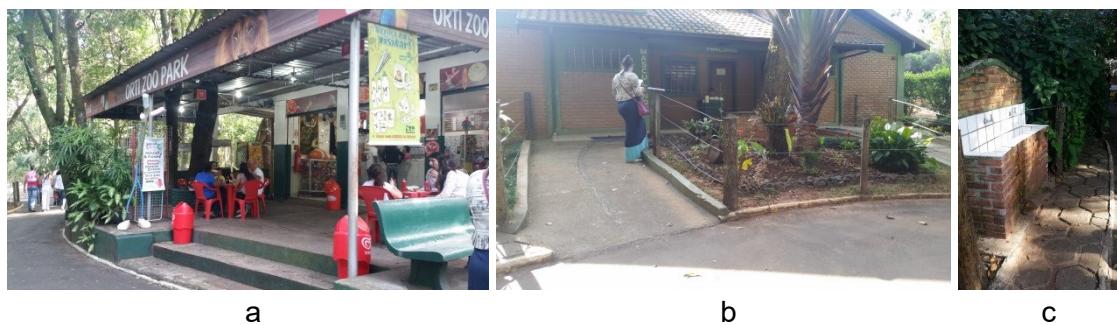
Ainda no percurso interno estabelecido, está disposta a maioria dos equipamentos de uso comum, como cantina, bebedouros e banheiros. O acesso a esses locais também não é acessível, com degraus para acesso à cantina (figura 8a); rampa de alta inclinação e com corrimão fora de norma nos banheiros (figura 8b); e bebedouros sobre calçada com degrau, sem nenhum tipo de rampa, sem área de aproximação à cadeira de rodas e com altura das torneiras inadequadas (figura 8c).

Figura 8 – (a) Cantina, (b) banheiros e (c) bebedouro.
