ERGONOMIA NA MANUTENÇÃO DE LINHAS DE TRANSMISSÃO DE ENERGIA ELÉTRICA - A EXPERIÊNCIA DA ELETROBRAS/ELETRONORTE

(1) Eletrobras-Eletronorte (Regional Pará - Divisão de Vila do Conde), Especialista em Gestão de Pessoas

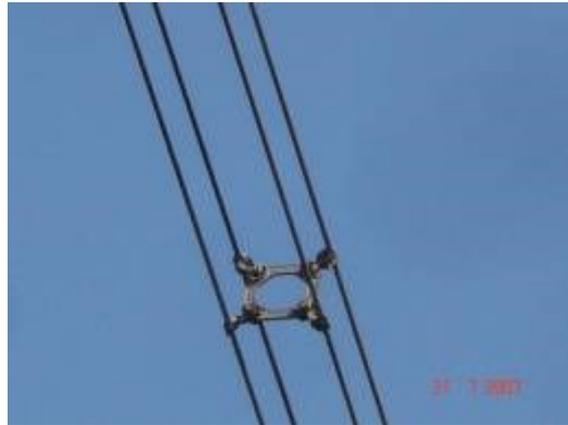
Figura 1 - Espaçador Quádruplo - LT Tucuruí, Vila do Conde 1.

O trabalho relata o histórico, desenvolvimento, aplicação de uma nova técnica de acesso ao potencial elétrico, para a realização da atividade de troca de espaçadores (Figura 1) danificados na LT Tucuruí Vila do Conde 1 (linha de transmissão que interliga os municípios de Tucuruí e Barcarena, ambos no estado do Pará), minimizando o esforço físico do eletricitista, aumentando a segurança e ampliando a produtividade da equipe de manutenção nesse tipo de atividade.

Os espaçadores são componentes de uma linha de transmissão, que têm como principal função manter o espaçamento dos cabos condutores, que quando movimentados pelos ventos, oscilam, tocando-se entre si, causando desgaste e danificação mútua. São também utilizados em barramentos aéreos de subestações. Conforme a configuração do feixe e classe de tensão poderão ser duplos, triplos, quádruplos e até oitavados.

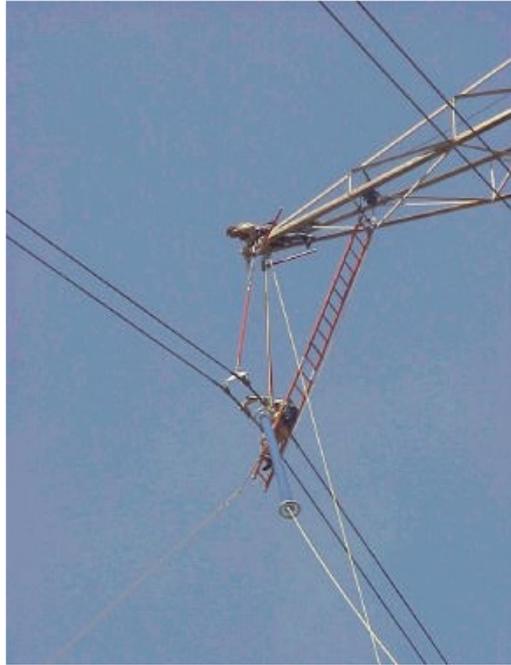
Figura 2 - Escada isolante utilizada para entrada no potencial.

Analisando criticamente o processo de manutenção de LT'S, especificamente em espaçadores, verificamos que a atividade em si, sempre foi muito penosa, pois constam em registros fotográficos, que os eletricitistas mais antigos utilizavam escadas pesadíssimas (Figura 2) para acessar os cabos condutores, sem contar com arranjos (bicicletas com roldanas), que eram utilizados por alguns eletricitistas que tinham dificuldade em se deslocar pelos cabos condutores.

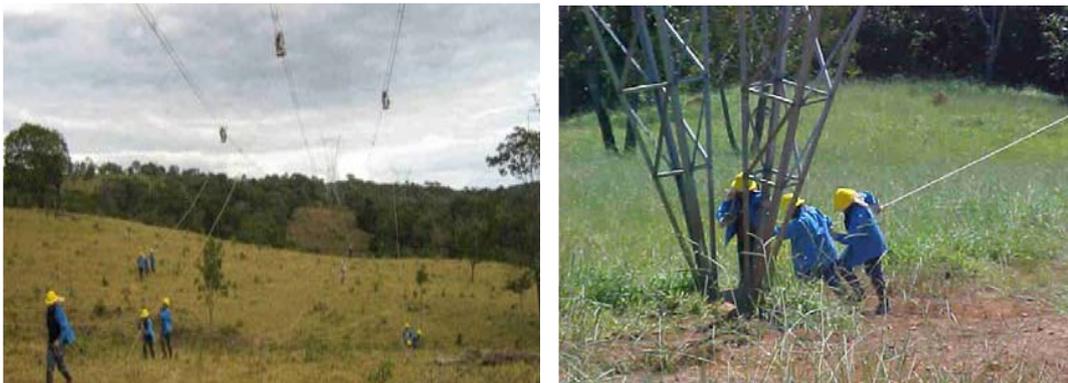
Figuras 3 e 4 - Método antigo - equipe de solo puxando eletricitas na "cadeirinha".

Essa espécie de bicicleta (Figuras 3 e 4) era puxada por outros eletricitas em solo, até o ponto da intervenção, ficando extremamente desgastante tanto para o eletricista do potencial, como para quem puxava isso sem contar o retorno para a torre. Frequentemente, eram relatados casos de estafa do eletricista nos cabos condutores, ocasionando um complicado resgate do mesmo. Essa prática durou muitos anos, até que começaram os testes com a corda de polipropileno para acesso ao potencial elétrico.

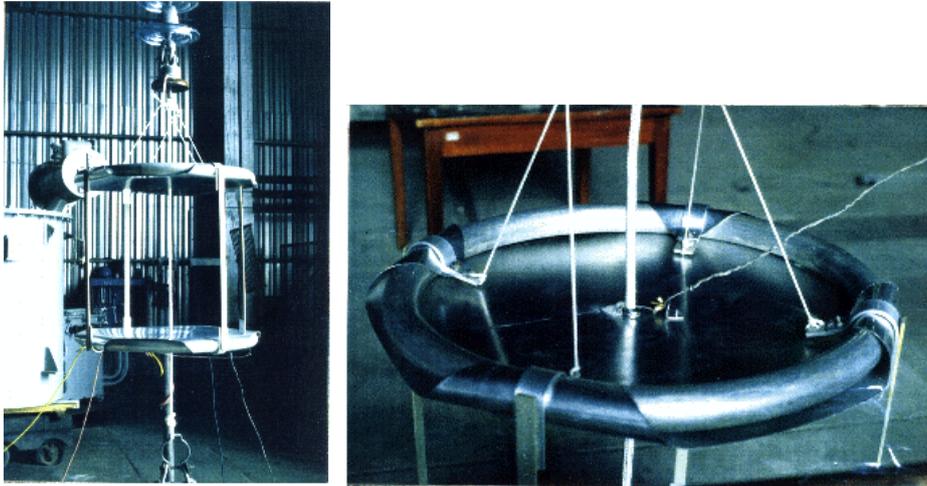
Figuras 5 e 6 - Ensaio de corrente de fuga em corda sintética.

A corda, sob certos e rigorosos cuidados, mostrou-se bastante eficiente, eliminando a escada e aliviando o esforço dos eletricitas na instalação e desinstalação da mesma. Ela deve ser testada em laboratório (Figuras 5 e 6), para sua liberação de uso.

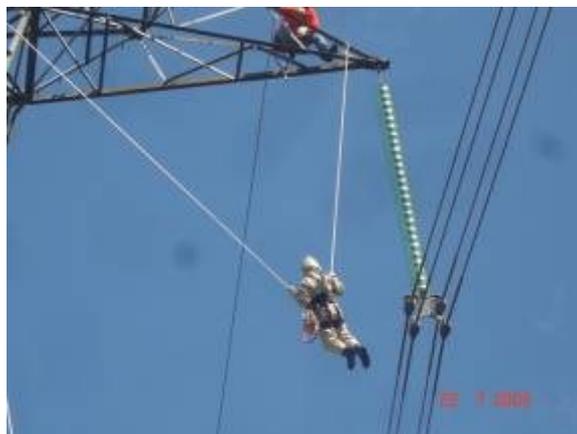
Figura 7 - Entrada no potencial elétrico - via corda.

Só que a corda, tinha algumas restrições quanto à permanência diretamente no potencial. Ela era liberada, segundo normas técnicas da ABNT NBR 13.018, para toques eventuais, e na prática ficava alguns segundos em contato direto, até o electricista desamarrá-la do cinto. Como o advento da corda (Figura 7) foi revolucionário, mas tínhamos a questão da segurança, inserimos dois bastões separadores isolantes entre a corda e o cinto do electricista, para evitar o contato da mesma com o ponto energizado, fato esse que resolveu o problema do contato direto, mas obrigava o electricista a um grande deslocamento (figura 8), caso o espaçador com anomalia fosse no meio do vão, pois a corda não poderia ser utilizada para descida de rapel, como fazíamos.

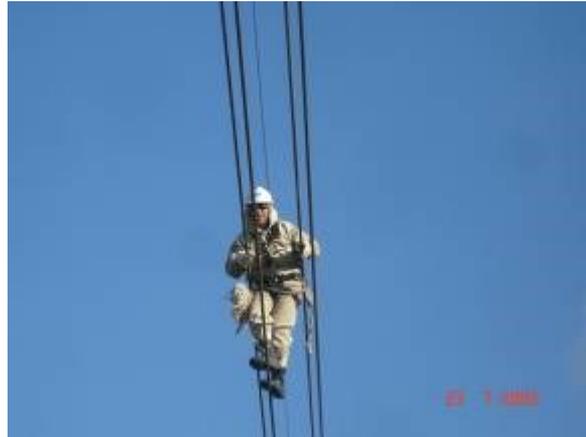
Figura 8 - Deslocamento nos cabos.

Durante a manutenção de uma postura corporal, utiliza-se a coluna vertebral como principal estrutura de transmissão de peso para o corpo humano, capaz de sustentar grandes cargas, certificando a proteção da medula espinhal, associada com a manutenção do equilíbrio e apoio corporal (GRIEVE, 1994). Ambos os procedimentos (escada e corda), exigiam muito da coluna vertebral dos electricistas, principalmente pela manutenção do deslocamento nos cabos condutores, onde a mesma era mantida curvada ou em flexão até a chegada no ponto de intervenção.

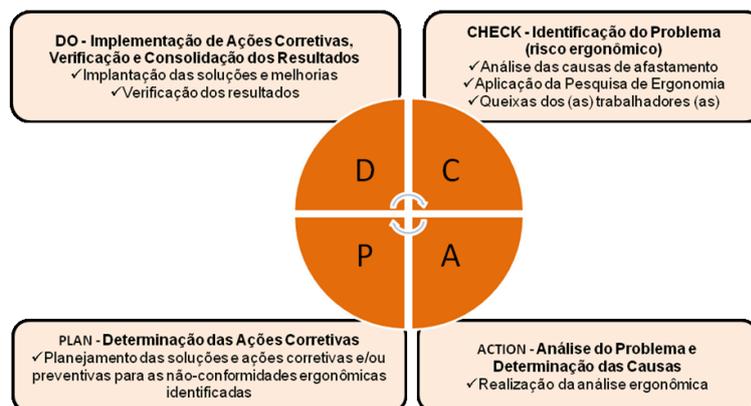
Figura 9, Metodologia CAP Do (Check, Action, Plan e Do).

Foi utilizada a análise ergonômica em conjunto com a metodologia CAPDo (sequência de ações para melhoria de resultado, através da eliminação de problemas - figura 9), para identificação e tratamento das causas desse problema.

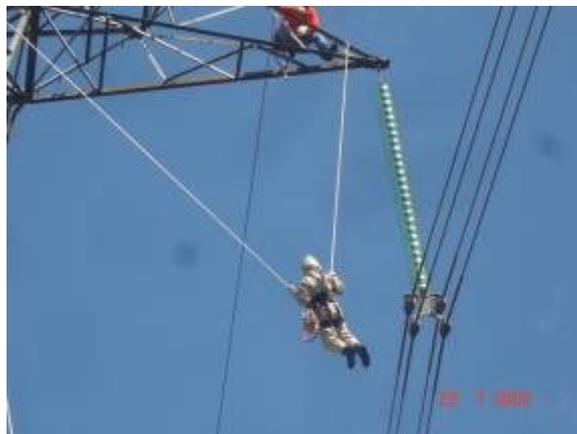
Figura 10 - Entrada no potencial - Pêndulo.

A principal mudança deveria ser na forma de acesso (Figura 10) do eletricitista ao potencial ou ao ponto de intervenção, pois até ele chegar no espaçador, ele já teria passado por várias etapas extremamente cansativas.

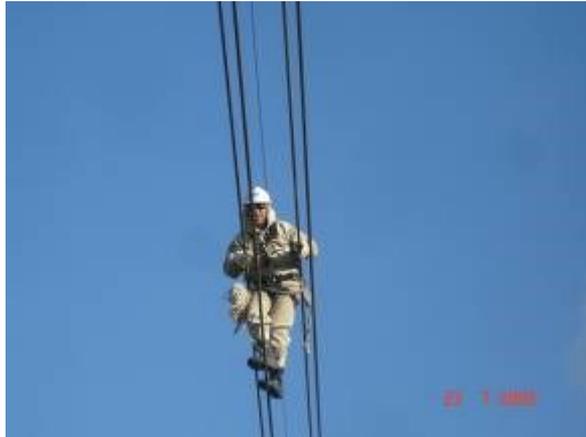
Figura 11 - Deslocamento entre os Cabos.

Verificamos também que o eletricitista fica exposto diversas vezes a posturas inadequadas, tanto no deslocamento entre os cabos, quanto na posição sentado curvado para frente (Figuras 11 e 12).

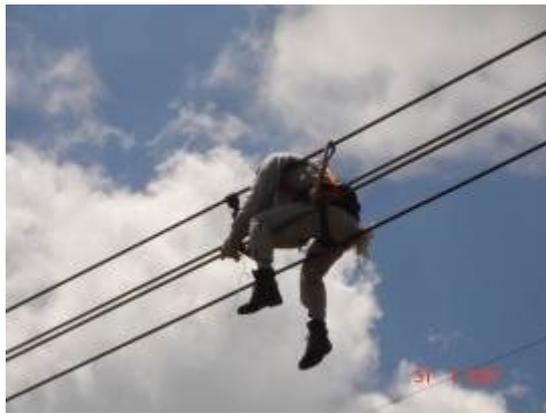
Figura 12 - Trabalho sentado curvado.

Para manter a posição de flexão do tronco, os músculos e ligamentos das costas mantêm-se em contração contínua, provocando dores no pescoço e nas costas por aumentar a tensão nos discos intervertebrais e ligamentos na coluna lombar (DUL e WEERDMEESTER, 2004).
