ANÁLISE COMPARATIVA DA ACESSIBILIDADE EM ILPIs

Este artigo evidencia o diagnóstico de seis avaliações ergonômicas realizadas em instituições de longa permanência para idosos da Região Metropolitana do Recife, Pernambuco. Embora tenham a mesma função de assistência às pessoas da terceira idade, foram avaliadas ILPIs de diferentes características, dentre elas o formato das edificações e os serviços que são disponibilizados para os idosos.

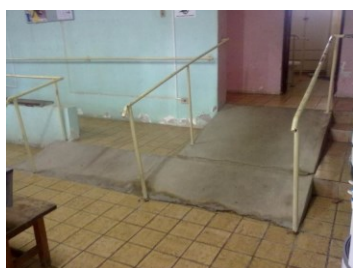
Figura 01

Figura 01: ILPI 2 – inadequação inclinação de rampa de acesso à área interna

A ILPI 2, apesar de agradável devido a grande área verde, apresenta diversos problemas de acessibilidade e adequação para idosos. - Sua área externa é sem corrimãos e tem piso desgastado com leves desníveis; Não possui áreas de convivência; Portas têm, em grande maioria, vãos menores que 0,80m; Rampas para os quartos femininos são todas com inclinação imprópria (Figura 01); Não há corrimãos nas circulações, exceto nas rampas que estão mais altas que o recomendado; Não possui sinalização visual ou tátil; Banheiros não são completamente acessíveis, muitas vezes pela instalação incorreta das barras de apoio; Os quartos apesar de guardarem a distância de no mínimo 0,8m entre camas, a maioria não tem o espaço de giro da cadeira de rodas; E nenhum dos quartos tem luz de vigília e campainha de alarme.

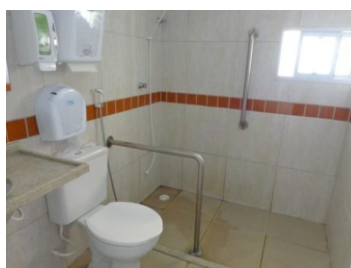
Figura 02

Figura 02: ILPI5 – inadequação instalações de banheiro

Nota-se claramente a intenção de se adequar as normas, a ILPI 5 tem piso antiderrapante nas áreas internas e externas, todas as portas tem mais 0,80m, os quartos tem número de ocupantes dentro do recomendado e todos com luz de vigília e campainha de alarme, mas nem todos tem tamanho adequado e não guarda a distância mínima entre camas. Mas há muitas outras falhas também: Não há corrimãos no bloco B, enquanto há no bloco A, mas nas escadas e rampa tem seção de difícil pega; o acesso entre blocos não é coberto nem guarnecido de corrimãos; Há sinalização visual, porém tátil só na rampa na área externa; Por fim, nenhum dos banheiros atendem completamente as normas de acessibilidade tendo problemas com instalação incorreta das barras e alturas das peças sanitárias inadequadas (Figura 2).

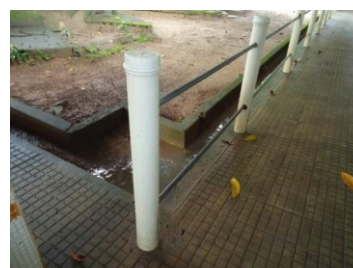
Figura 03

Figura 03: ILPI 6 – Desnível nível de piso passeio | altura corrimão

Os revestimentos de piso são na maioria antiderrapantes, mas a transição entre os diferentes pisos apresenta desníveis. A circulação coberta entre blocos é dotada de guarda-corpo com corrimão em altura irregular, e com presença de banco em alvenaria em toda a extensão, que se torna interessante, já que a distância entre dormitórios e a fisioterapia é de até 160m. Por fim tem o passeio na área descoberta que não possui guarda-corpo, apresentando riscos de acidente pela existência de calha de águas pluviais nas laterais em nível abaixo do piso (Figura 3).
