## **ÁREAS DEGRADADAS E CONTAMINADAS**

### **UTILIZAÇÃO DE TÉCNICAS DE BIOENGENHARIA PARA RECUPERAÇÃO DE FOCOS EROSIVOS EM ÁREAS DEGRADADAS POR EROSÃO HÍDRICA NO DISTRITO DE AMADEU AMARAL, MUNICÍPIO DE MARÍLIA – SP**

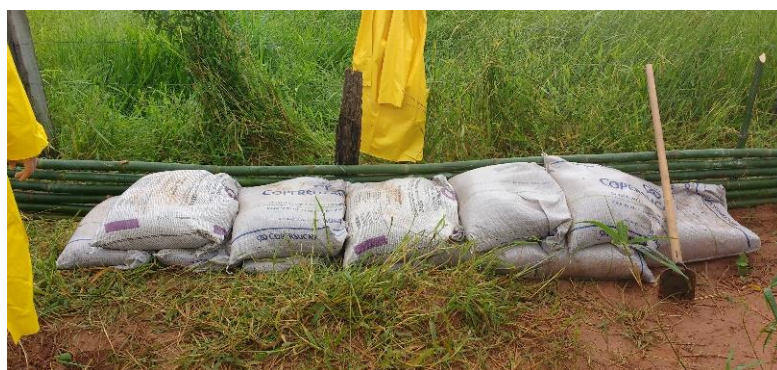
Para controle das erosões, foram montadas barreiras de bambus e sacos de rafia no interior das erosões, considerando a dimensão das mesmas (profundidade e largura), baseado nos procedimentos da EMBRAPA (2009). Para a construção das barreiras, os bambus foram empilhados horizontalmente, apoiados horizontalmente, e amarrados com arame. Posteriormente, foram colocados sacos de rafia abertos e amarrados cobrindo a barreira, com o intuito de retenção dos sedimentos e diminuição da energia da água de escoamento superficial (Figura 1).

Figura 1 - Barramento de bambu e sacos de rafia, dezembro 2015.

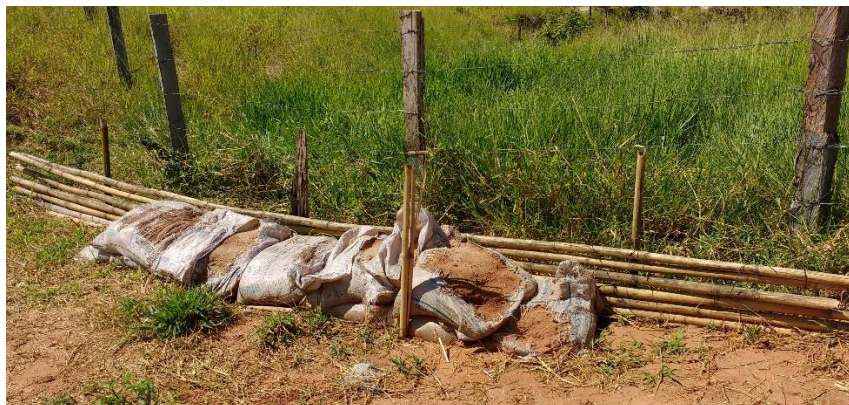
Até o presente momento, foi montado um barramento com paliçadas de bambus com sacos de rafia, de aproximadamente 5,3 metros de comprimento e 0,5 metros de altura. A partir das visitas periódicas ao local, a técnica mostrou-se eficiente, mesmo com o rompimento de parte dos sacos de rafia, ocasionados pelo pisoteio do gado (Figura 2).

Referente a cobertura vegetal de gramíneas, a jusante do barramento, percebeu-se que se mostrou mais vistosa comparada às gramíneas de locais onde não foram implantados barramentos, fato associado a maior taxa de infiltração a jusante com o barramento construído (Figura 2).

Figura 2 – Barramento de bambus e sacos de rafia, fevereiro 2016.

Relacionado à implantação do barramento com bambus, observou-se a retenção de sedimentos das áreas a montante, possibilitando a infiltração de água no subsolo, auxiliando no crescimento da cobertura vegetal à jusante do barramento.
