DRENAGEM URBANA

ANÁLISE DA EFICIÊNCIA DA DRENAGEM URBANA EM MACAPÁ-AP

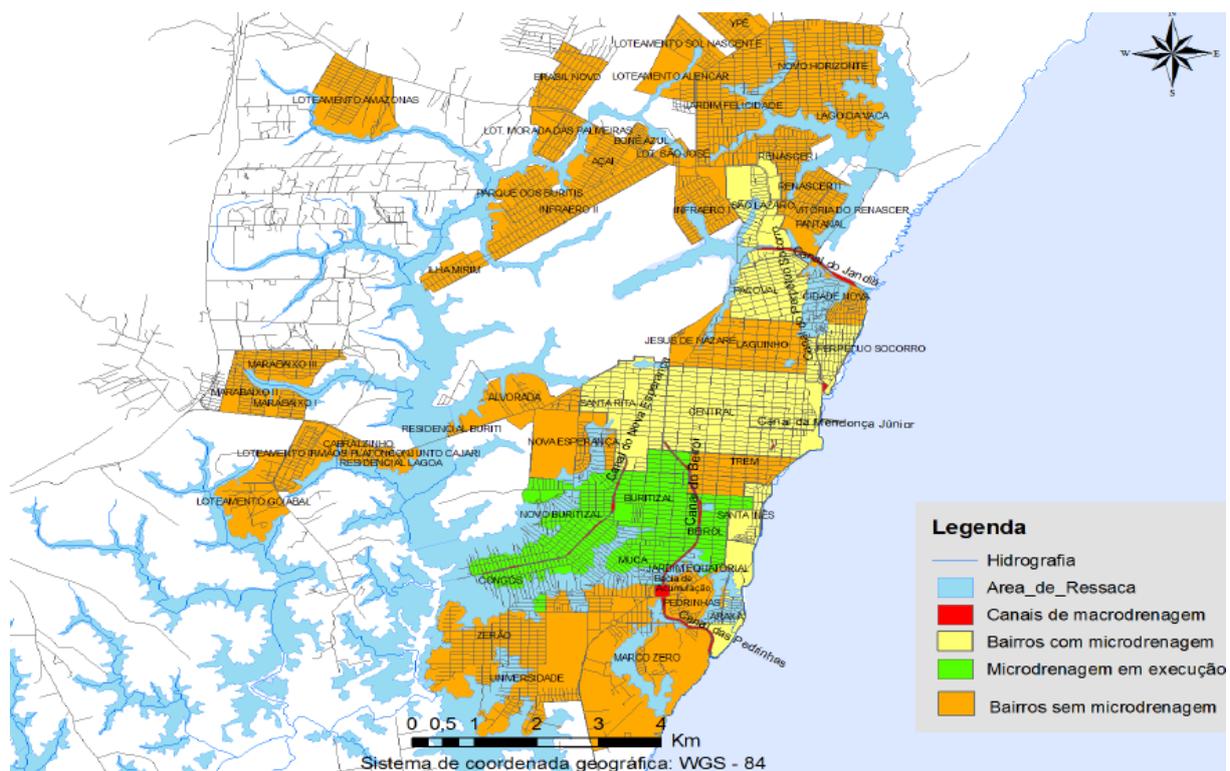
Os sistemas de drenagem urbana funcionam como uma peça técnica que visa solucionar possíveis problemas provocados pelas águas pluviais. Tais sistemas tratam-se dos principais meios para se prevenir a ocorrência de alagamentos e inundações oriundas do extravasamento natural de corpos hídricos. Na cidade de Macapá, de acordo com dados fornecidos pela CAESA, dos 48 bairros existentes, o sistema de microdrenagem de águas pluviais atende a apenas 7 (Figura 2).

Figura 2 – Drenagem urbana no município de Macapá.

Em 5 bairros, o sistema de microdrenagem encontra-se em processo de execução, logo, 75% dos bairros da capital não são atendidos pelo sistema de microdrenagem e não estão em processo de construção.

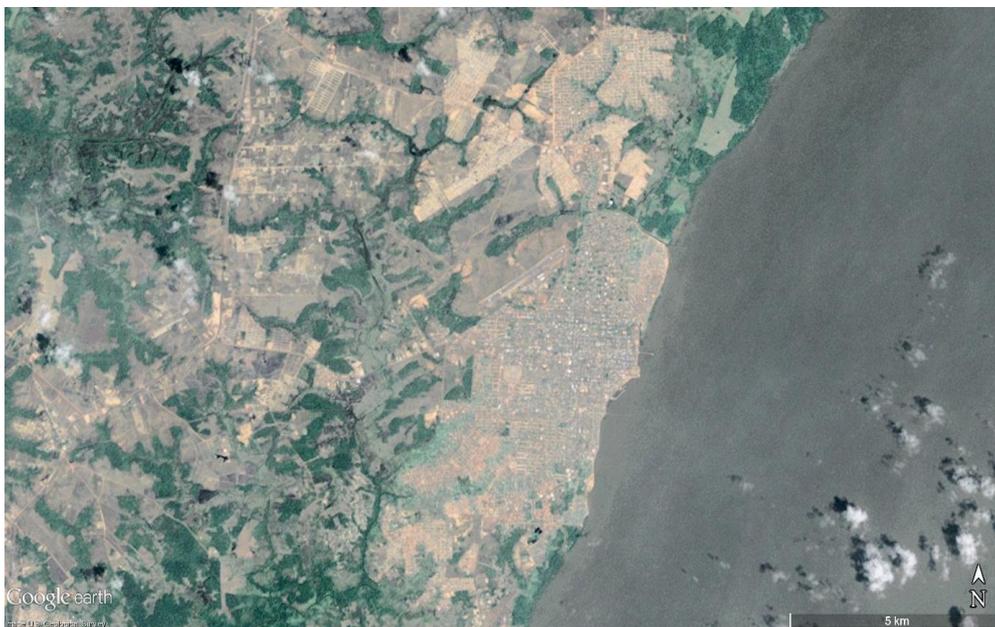
Através de imagens do satélite *Quickbird* disponibilizadas pelo *Google Earth*, foi possível observar o aumento intenso da impermeabilização do solo na cidade em 46 anos (Figura 3 e 4). Segundo Tucci (2008), taxa de crescimento urbano, uso do solo e sua distribuição em área industrial, comercial e residencial, atuam como indicadores de desenvolvimento urbano, o que por sua vez, aponta para o processo de impermeabilização do solo.

Figura 3 – Vista aérea da cidade de Macapá no ano de 1969.

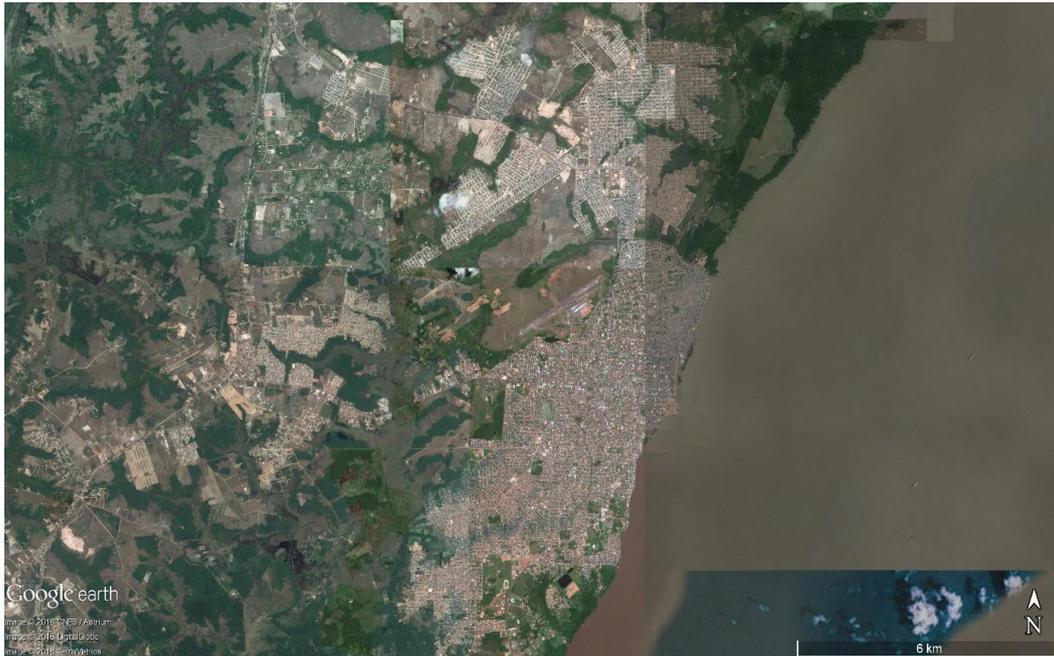
Figura 4 – Vista aérea da cidade de Macapá no ano de 2015.
Fonte: Google Earth, 2016.

Diante do intenso processo de impermeabilização do solo nos últimos anos, a cidade tem sofrido com as consequências geradas pelo aumento do escoamento superficial, sendo cada vez mais frequentes os casos de inundações e alagamentos.

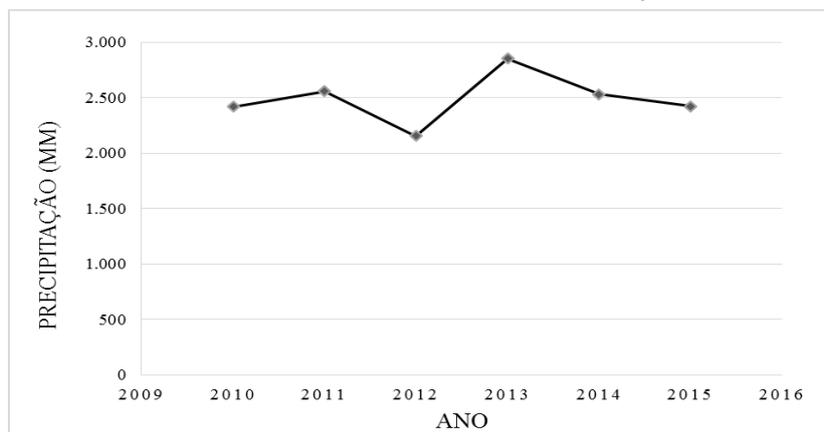
Estudos climatológicos têm apontado o aumento do nível de precipitação a cada ano no município. Dados de precipitação anual (Figura 5) obtidos no Instituto Nacional de Meteorologia – INMET (2015), mostram que o acumulado anual supera 2500 mm, sendo que no período chuvoso compreendido entre janeiro e julho, a precipitação média mensal é de 315,4 mm, valor este bem elevado que evidencia a necessidade de um sistema eficiente de drenagem urbana compreendendo a utilização de medidas estruturais e não-estruturais principalmente no que se refere ao planejamento de uso e ocupação do solo.

Figura 5 – Precipitação total anual de 2010 a 2015.

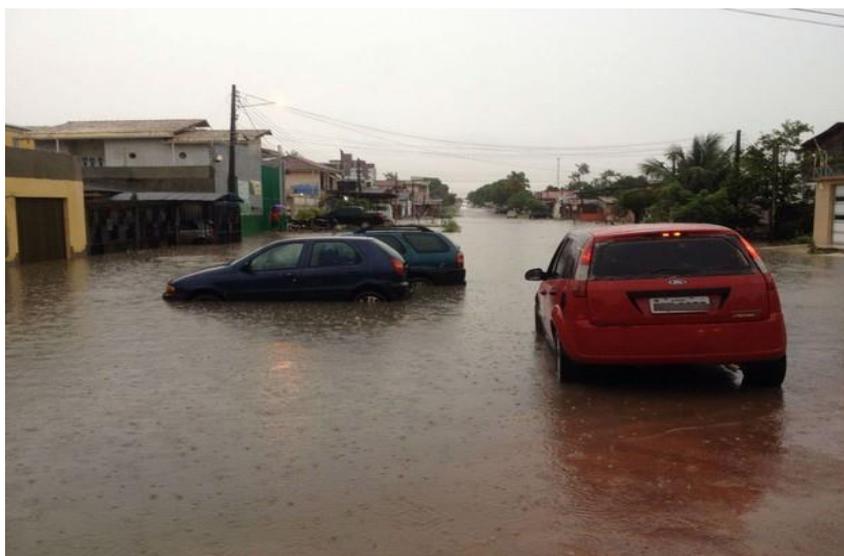
Comparações feitas a partir dos pontos de alagamento identificados pela Defesa Civil do estado do Amapá, apontam que os locais mais frequentes são nos bairros Central (Figura 6), Trem, Beiril, Perpétuo Socorro, Pacoval, São Lázaro, Jardim Felicidade e Brasil Novo.

Observa-se que os alagamentos vêm ocorrendo tanto nos bairros que são atendidos pelo sistema de microdrenagem, quanto nos bairros não atendidos, como é o caso dos bairros Central, Pacoval, São Lázaro, Santa Rita e Perpétuo Socorro, em que o sistema de microdrenagem oferecido não tem sido suficiente para escoar as águas pluviais nos dias de intensa precipitação, acarretando danos materiais à comunidade.

Figura 6- Alagamento da avenida Cora de Carvalho, no bairro Central.

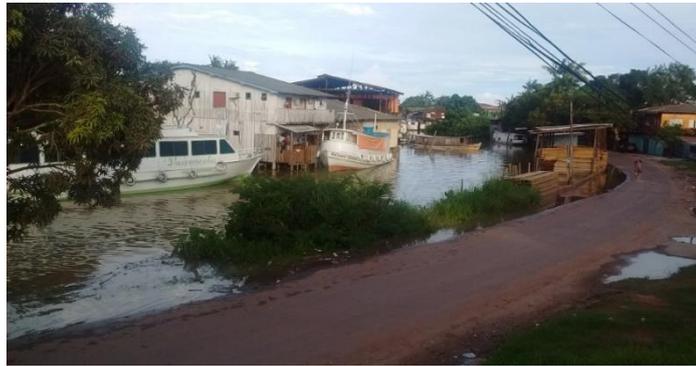
A cidade, por ser cortada por canais de drenagem e margeada pelo Rio Amazonas, com o aumento da ocupação populacional principalmente nessas localidades, vem sofrendo com a ocorrência de inundações devido ao extravasamento do leito dos canais. Dois exemplos a serem citados são os Canais do Beírol, e o Canal das Pedrinhas (Figura 7), onde ambos são completamente cercados por domicílios e empreendimentos comerciais que consequentemente são afetados negativamente na estação chuvosa.

Figura 7 – Inundação no Canal das Pedrinhas, bairro Jardim Marco Zero.

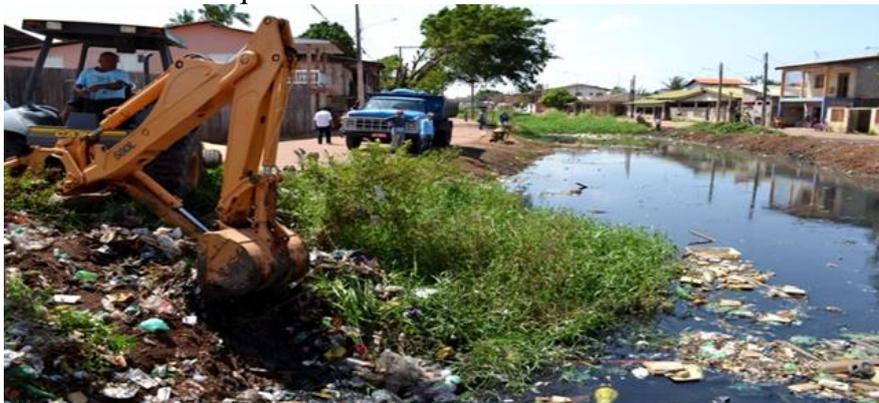
No ano de 2015, o serviço de limpeza de canais (Figura 8) realizado pela SEMUR, removeu somente no 1º semestre, 3.185,48 toneladas de resíduos sólidos, o que caracteriza a fragilidade do sistema convencional de coleta e a carência de educação ambiental da população que não destina adequadamente os resíduos sólidos.

Figura 8 – Remoção de resíduos sólidos do canal do Beírol, Macapá-AP.
Fonte: G1-AP (2016).
