GESTÃO AMBIENTAL E POLÍTICAS PÚBLICAS

INFLUÊNCIA DA URBANIZAÇÃO NA EROÇÃO DA ÁREA COSTEIRA NA PRAIA DO MURUBIRA, ILHA DE MOSQUEIRO – PA.

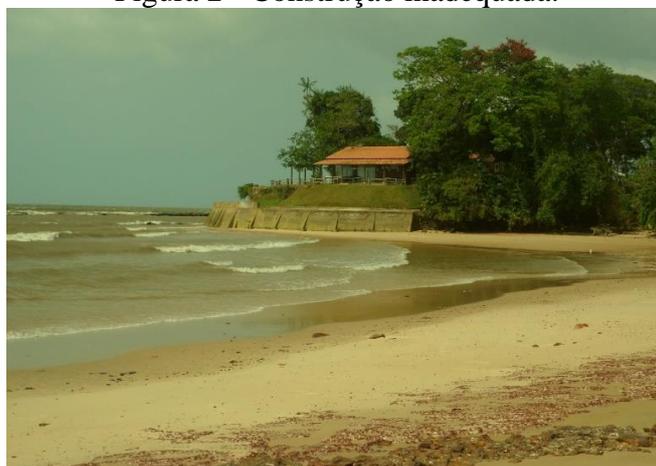
Figura 2 - Construção inadequada.

De acordo com o Art. 66 do Plano diretor da ilha de Mosqueiro (Lei nº 8.655), sobre as áreas das orlas das praias, nas quais se considera *non aedificandi* a faixa mínima de cem metros, a partir da linha de maior preamar. Evidenciou-se inexistente por toda a orla da praia de Murubira, onde a maioria das construções de moradias e empreendimentos começa, depois da preamar, em torno de 15 metros, como mostrado nas Figuras 2.

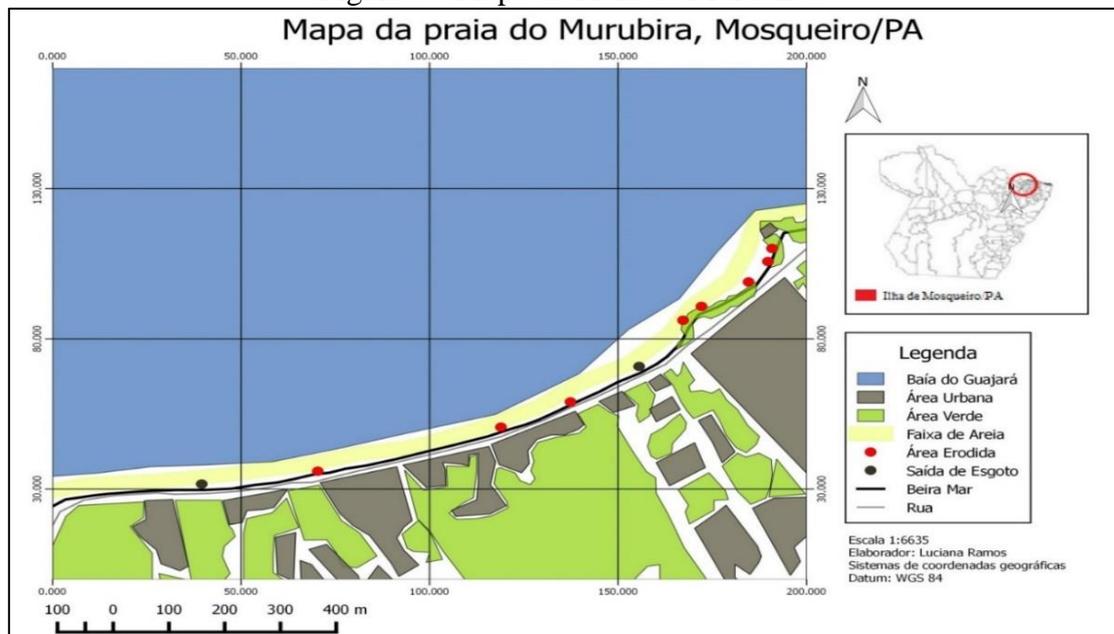
Figura 3 - Mapa da Praia do Murubira.

A Figura 3 possibilita demonstrar pontos de erosão (pontos em coloração vermelho) em diversos pontos da praia, no paredão da orla, assim como em falésias. Também foram identificadas bocas de esgotos (pontos em coloração preta) sendo despejados constantemente na praia.

É possível visualizar ainda a localização exata de uma construção indevida após a faixa da beira mar (calçadão), através do polígono denominado como área urbana. Além disso, é possível visualizar que tanto as construções ou área urbana como a beira mar estão localizadas muito próximas à praia do Murubira.

Para melhor ilustrar os pontos representativos identificados *in loco*, foi elaborado através do software QGis 2.8, um mapa da praia do Murubira, ilustrado na Figura 3.

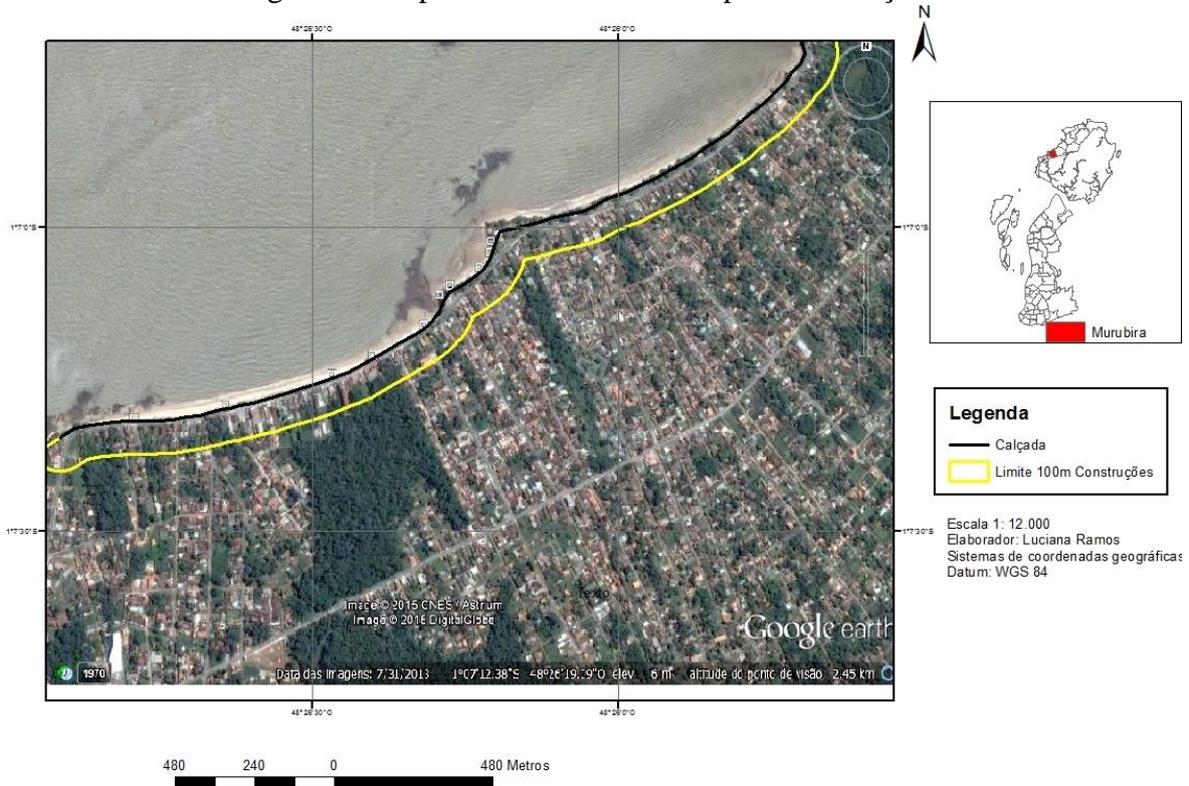
Figura 4 - Mapa com limite de 100m para construções.

A figura 4 foi elaborada para demonstrar a faixa mínima de 100 m exigido no Art. 66 do Plano diretor de Belém (Lei nº 8.655), a partir da linha de maior preamar. No mapa a linha em amarelo representa esse limite, e observa-se que esse limite de 100 m está fora do estabelecido pelo Plano Diretor, pois a linha ultrapassa as construções existentes em toda a orla, sendo, portanto caracterizado como inadequado de acordo com o plano da cidade de Belém.

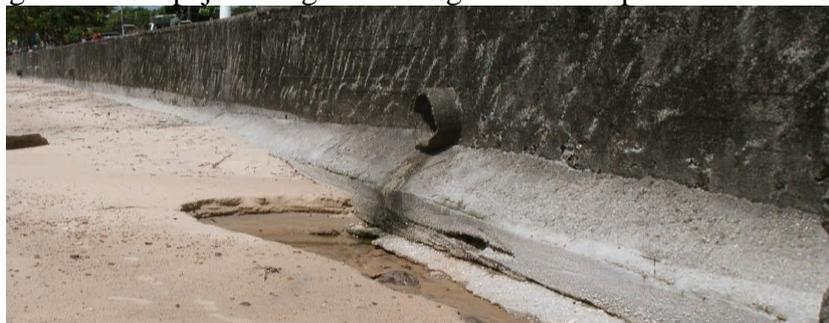
Nascimento (2009), destaca ainda no seu trabalho que em regiões costeiras uma característica da concentração demográfica é o lançamento de efluentes líquidos (esgoto), relacionadas à precariedade das redes de esgoto disponível, e constata a presença de resíduos ao longo da área de estudo. Características semelhantes foram observadas no presente trabalho, ilustrado nas Figuras 5 e 6.

Figura 5 – Despejo de esgoto ao longo da orla da praia do Murubira.

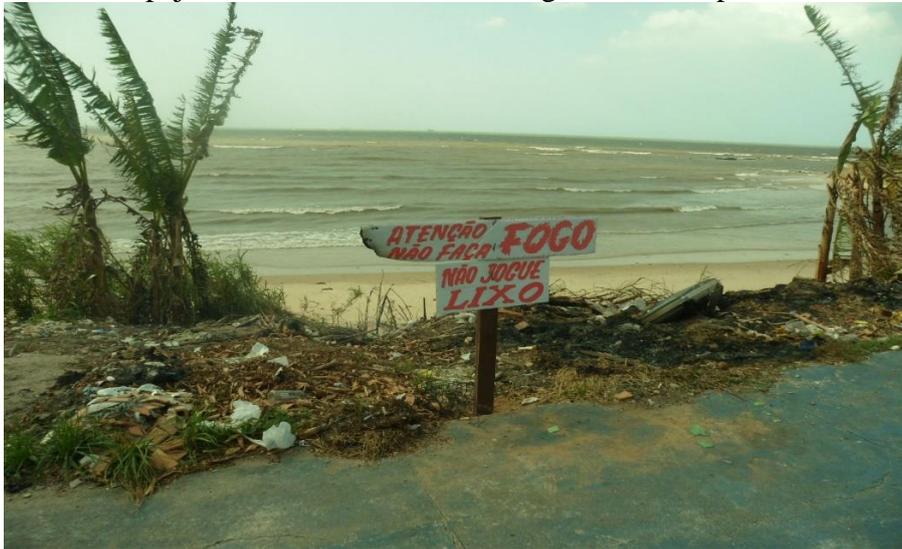
Figura 6 – Despejo de resíduos sólidos ao longo da orla da praia do Murubira.

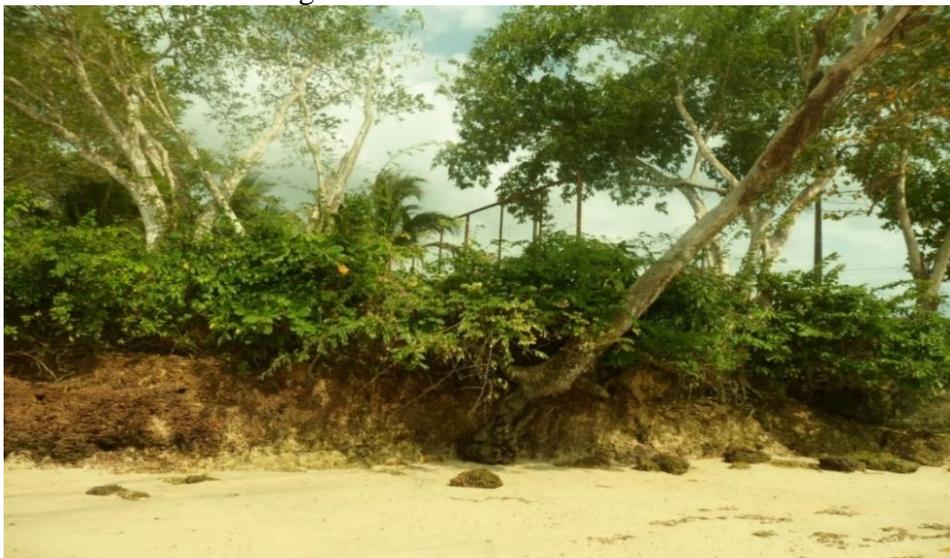
Figura 7 - Área erodida: Falesia.

Através da análise *in locu* foi possível observar a erosão intensa de falésias, como mostrado na Figura 7. O mesmo foi observado no trabalho de Lima *et al* (2012), onde a continuação do processo de erosão das falésias, origina ao longo de muitos anos o afastamento das escarpas em direção ao continente. Moura (2012), cita a diminuição da largura da praia (retrogradação da linha de costa).
