## **PLANETAMENTO, ORDENAMENTO E GESTÃO INTEGRADA**

### **DIAGNÓSTICO DO SISTEMA DE DRENAGEM URBANA DA CIDADE DE BELÉM, PARÁ: UM ANÁLISE DOS PRINCIPAIS BAIRROS DA CIDADE.**

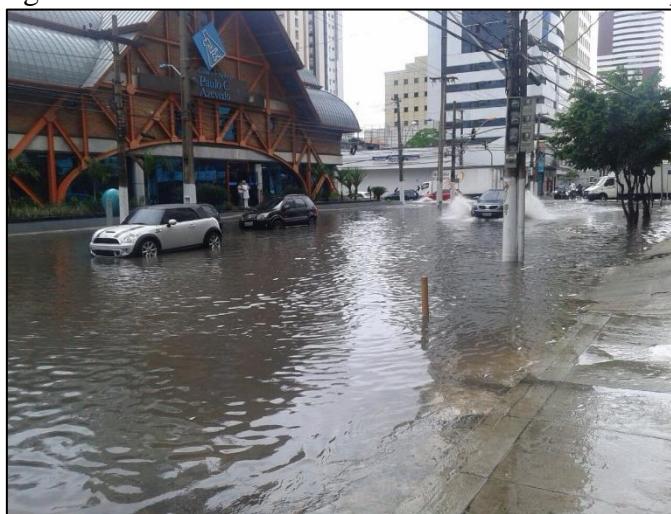
Das treze bacias hidrográficas de Belém, a Bacia da Estrada Nova é considerada como uma das cinco bacias mais críticas, onde as inundações frequentes alagam mais de 35% da área (BELÉM, 2016). O bairro da Cremação localiza-se na bacia da Estrada Nova e possui vários pontos de alagamento. A Figura 1 mostra um dos pontos de alagamento encontrado no bairro. Esta foto foi tirada na rua dos Mundurucus, onde existem grandes problemas de trânsito devido aos constantes alagamentos.

Figura 1 – Rua dos Mundurucus no bairro da Cremação

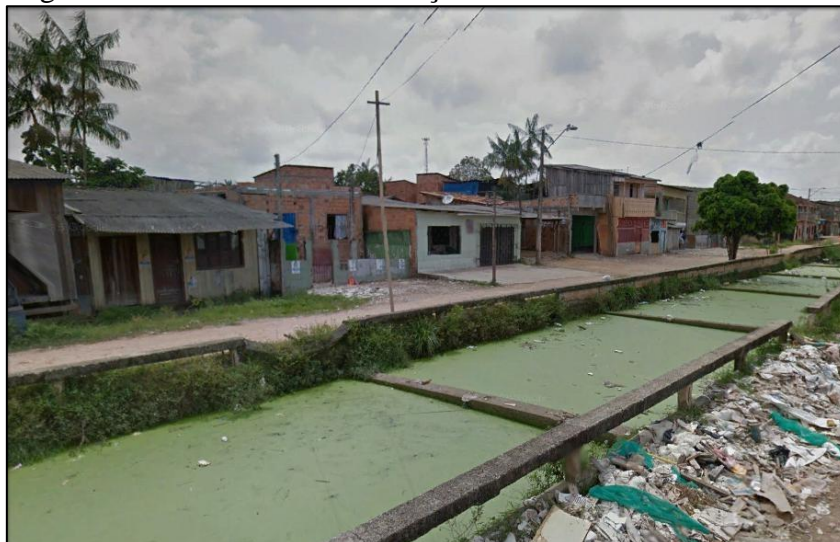
Outro problema observado em muitos canais de macrodrenagem dos bairros foi o processo de eutrofização das águas, causado pelo excesso de nutrientes provenientes do lançamento irregular de esgotos domésticos. A Figura 2 mostra explicitamente o problema dos resíduos sólidos e o processo de eutrofização no canal da Travessa Timbó, no bairro do Marco. A eutrofização neste canal é uma consequência direta do déficit de coleta de esgoto em Belém. De acordo com os moradores dos locais, o trânsito de pedestres nas arredondezas do canal se torna quase impossível após qualquer tipo de chuva (intensa ou fraca), pois a água poluída do canal extravasa e escoar por toda a extensão da rua. A principal consequência desse processo de eutrofização é a transmissão de doenças causadas pelo contato com a água

poluída. Porém, é válido citar como causa desses alagamentos no entorno do canal, a ocupação irregular ao longo do canal, que diminui a área de infiltração.

Figura 2 – Processo de eutrofização no canal do bairro do Marco

A Prefeitura de Belém faz a limpeza anualmente dos canais, uma medida que é apenas corretiva e ineficiente para controlar o problema constante de alagamentos. Sendo assim, seria necessário investir em medidas mais eficientes, como desocupação das áreas de risco e construção de reservatórios de contenção de cheias. Porém, é necessário planejar as medidas no sistema de drenagem em conjunto com os outros setores do saneamento: abastecimento de água, gestão dos resíduos sólidos e sistema de esgotamento sanitário. Somada às medidas estruturais citadas, a educação ambiental é um forte instrumento de medida não-estrutural que deve ser aliado ao planejamento da drenagem urbana.

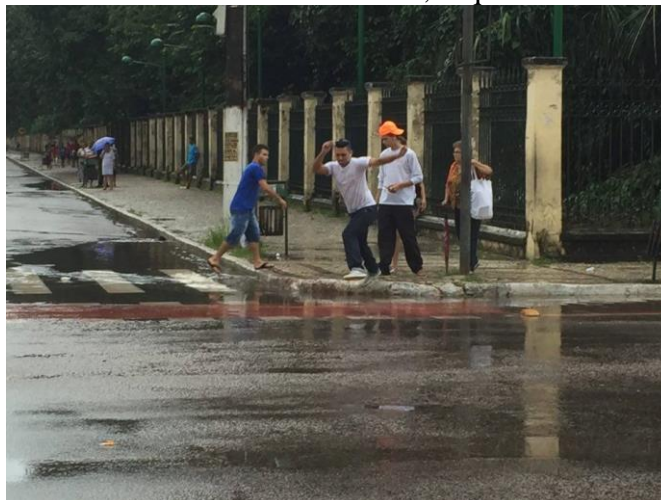
Outro problema recorrente ao longo do bairro do Marco é a falta de manutenção dos componentes que integram o sistema de microdrenagem da área. Sarjetas e bocas de lobo deteriorados, ocasionando alagamentos e transtornos para pedestres, como mostra a Figura 3 que foi tirada no exato momento em que pedestres tentavam atravessar na Travessa Lomas Valentina (esquina com avenida 25 de Setembro). Foi percebido que todas as bocas de lobo do perímetro citado estavam obstruídas com resíduos sólidos. Além disso, desníveis nas calçadas da avenida 25 de Setembro impediam o escoamento da água para a sarjeta, ocasionando pontos de alagamento nestes locais, como pode ser notado na Figura 5. Esses desníveis nas calçadas são construídos pelos próprios moradores do entorno.

Figura 3 – Alagamento na Travessa Lomas Valentina, esquina com a avenida 25 de Setembro

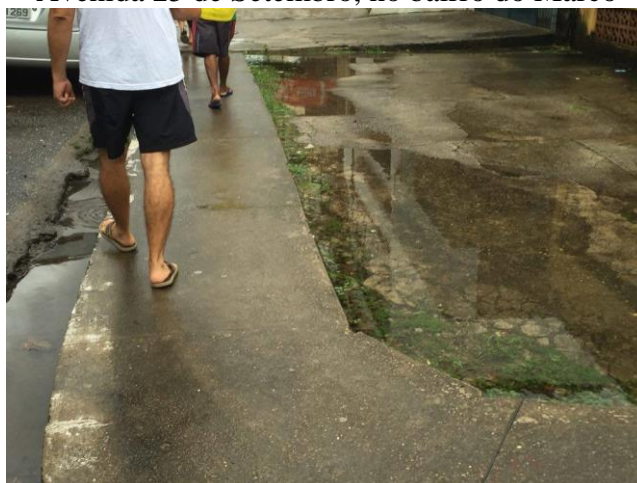
Figura 4 – Desnível na calçada impedindo escoamento das águas pluviais para a sarjeta, na Avenida 25 de Setembro, no bairro do Marco

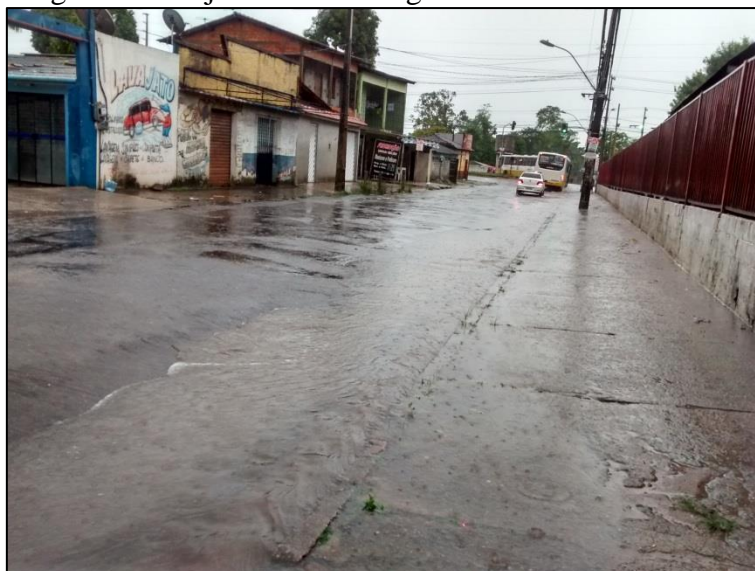
No bairro do Tenoné, O problema imediatamente identificado foi a incapacidade de escoamento das estruturas hidráulicas. Após uma chuva relativamente intensa, as sarjetas não suportam o escoamento superficial, fazendo com que as água pluviais cheguem quase à crista da rua e invadam as calçadas em ambos os lados como na Figura 5.

Figura 5 – Sarjetas sobrecarregadas no bairro do Tenoné
