## **RESÍDUOS SÓLIDOS**

### **DIAGNÓSTICO DOS PROCESSOS PRODUTIVOS DE UMA COOPERATIVA DE MATERIAL RECICLÁVEL PARA INSERÇÃO NA CADEIA PRODUTIVA: ESTUDO DA COOPREL I.**

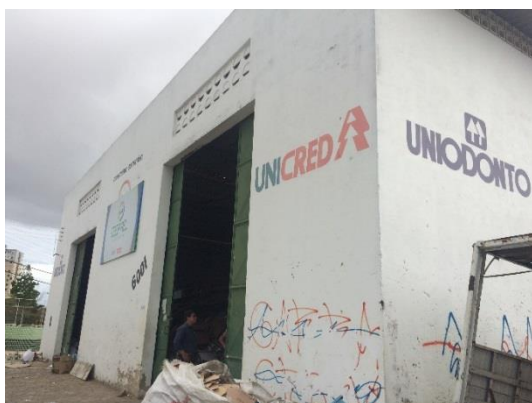
Figura 1 – Entrada da cooperativa.

A COOPREL I fica localizada em um galpão alugado, na Avenida Menino Marcelo, nº 6001 no bairro Antares em Maceió, Alagoas. Uma das principais vias de acesso da capital, possuindo uma das melhores localizações comparada com as de outras cooperativas (Figura 1).

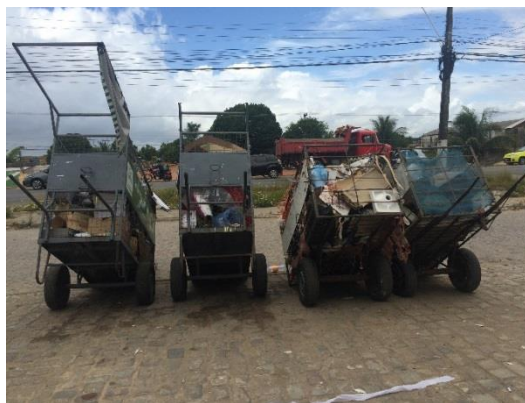
Grande parte da quantidade de resíduos recebidos é de origem residencial dos bairros onde ela atua, e são coletados com a ajuda de quatro carros manuais, onde no momento apenas dois funcionam, os outros dois estavam parados por falta de manutenção (Figura 2).

Figura 2 – Carros manuais.

Os equipamentos industriais são de fundamental importância, com isso, os que estão quebrados devem ser consertados imediatamente, tendo uso correto e manutenção constante. A licença ambiental deve ser solicitada, devido à necessidade de apresentá-la para comercialização dos resíduos.

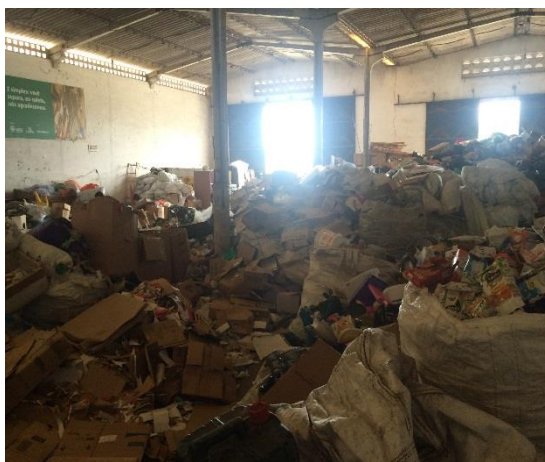
Na proporção em que os resíduos vão chegando, ocupam espaços no galpão até enchê-lo por completo (Figura 3), ou seja, quando o galpão está cheio a segregação grosseira é feita, em seguida a triagem (Figura 4), divide os resíduos por tipo e cor, e são encaminhados para

Figura 3 - Galpão cheio.

Com o diagnóstico feito através das visitas técnicas constatando as condições atuais foi possível propor melhorias para a cooperativa a curto, médio e longo prazo. Inicia-se com a organização da maneira de trabalhar e do espaço, estes precisam ser alterados. O processo de produção deve ser organizado por áreas, definindo o local para recebimento de resíduos, onde será feita a segregação e triagem, para logo após serem encaminhados para seus respectivos locais de armazenamento, tanto temporários, quanto fixo, e tudo devidamente sinalizado evitando acúmulos indevidos, pois, a segregação correta por tipo de material deixa o resíduo

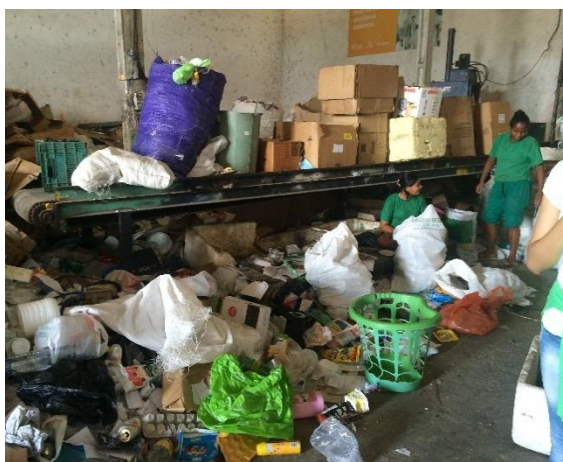
Figura 4 – Triagem.

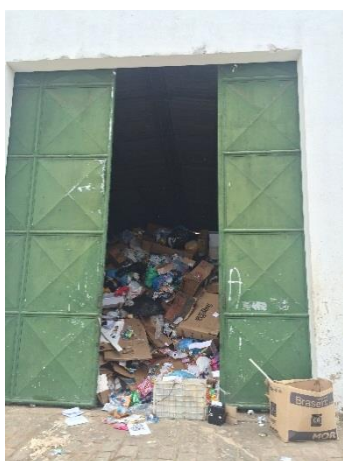
prensas. Posteriormente o material prensado é armazenado, observou-se que este procedimento é improvisado e sem nenhum tipo de identificação. Como o galpão estava cheio e obstruindo tanto o interior, quanto em uma das entradas (Figura 5), a única solução de transporte dos resíduos para a triagem era em caixa d'água (Figura 6), o que reduz a produtividade. Em nenhum momento os cooperados faziam o uso de EPIs, para a segurança dos mesmos, o que é de suma importância quando se tratando de manusear resíduos. Segundo a responsável, algumas empresas privadas fazem doação de EPIs, porém, eles fazem o uso no começo, mas, não dura muito tempo devido ao incômodo que os EPIs supostamente causam.

Figura 5 - Resíduos fora da cooperativa.

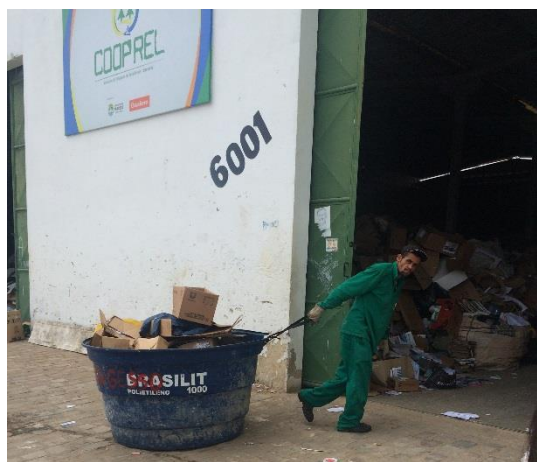
Figura 6 - Transporte inadequado.

com maior valor de mercado. Esse manuseio de resíduos precisa ser feito seguindo todas as normas de SST existentes.

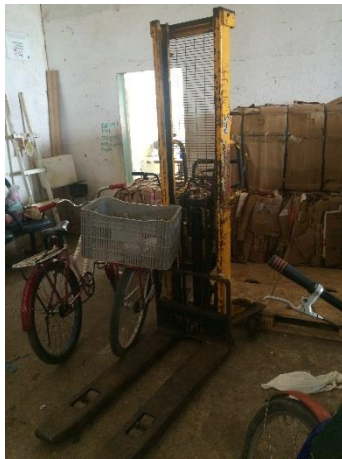
Um dos elevadores de carga (Figura 7), estava em perfeito funcionamento, assim como uma das prensas também estava (Figura 8), a outra não tinha sido instalada devido ao não suporte da rede elétrica (Figura 9), a esteira não funcionava (Figura 10) e as duas balanças encontravam-se quebradas, o que dificulta na pesagem para contabilizar a quantidade de resíduos, onde a mesma é feita em outro estabelecimento particular que cobra uma taxa de R\$ 10,00 por pesagem, aumentando os custos de produção.

Figura 7 – Elevador de carga.

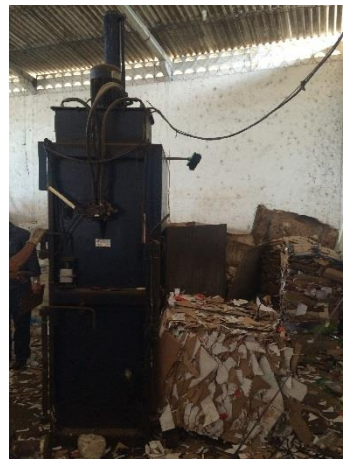
Figura 8 – Prensa 1.

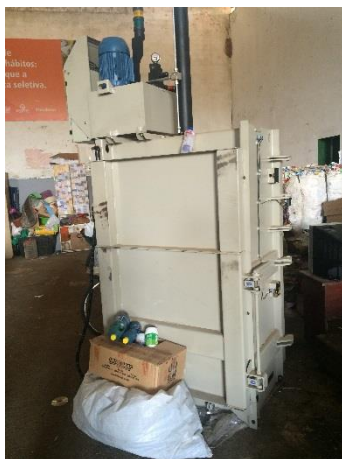
Figura 9 – Prensa 2.

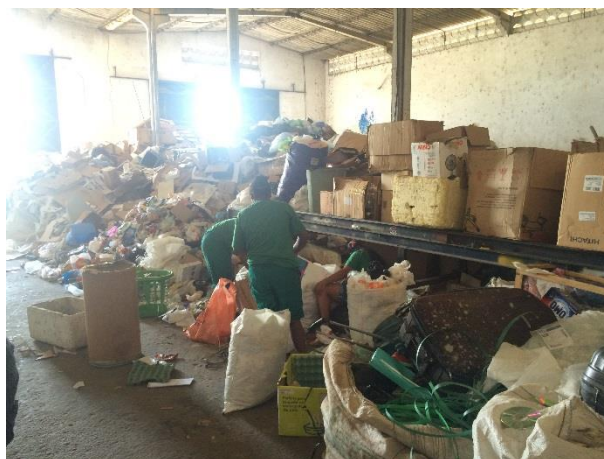
Figura 10 – Esteira.
