AValiação dos Testes Experimentais com Diesel de Cana (AMD 10) em Frota de Ônibus Urbanos na Cidade de São Paulo

¹MAN Latin America

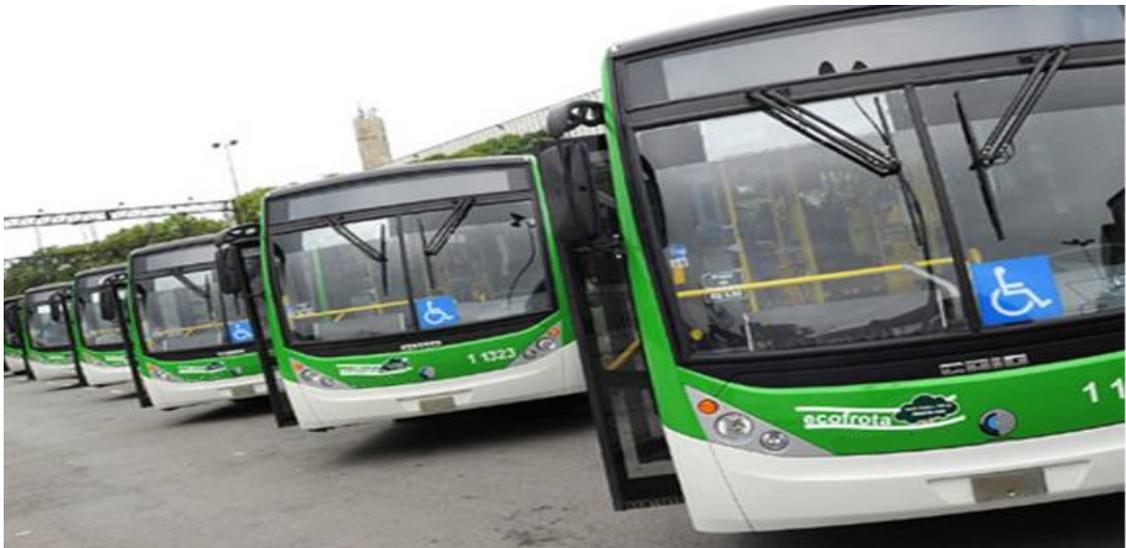
O projeto abrangeu três ônibus urbanos com motor traseiro, VW 17.260 OT, originais de fábrica, com 12 metros de comprimento e peso bruto total de 18t, e motor MWM International em conformidade com limites de emissões estabelecidos pelo Proconve P5 (Euro III). Estes veículos foram equipados com caixa ZF automatizada, de 6 marchas, a fim de se garantir maior conforto aos motoristas e melhor troca de marchas. A figura 1 mostra uma foto dos ônibus estacionados na garagem da Viação Santa Brígida.

Figura 1: Vista dos ônibus urbanos VW 17.260 OT

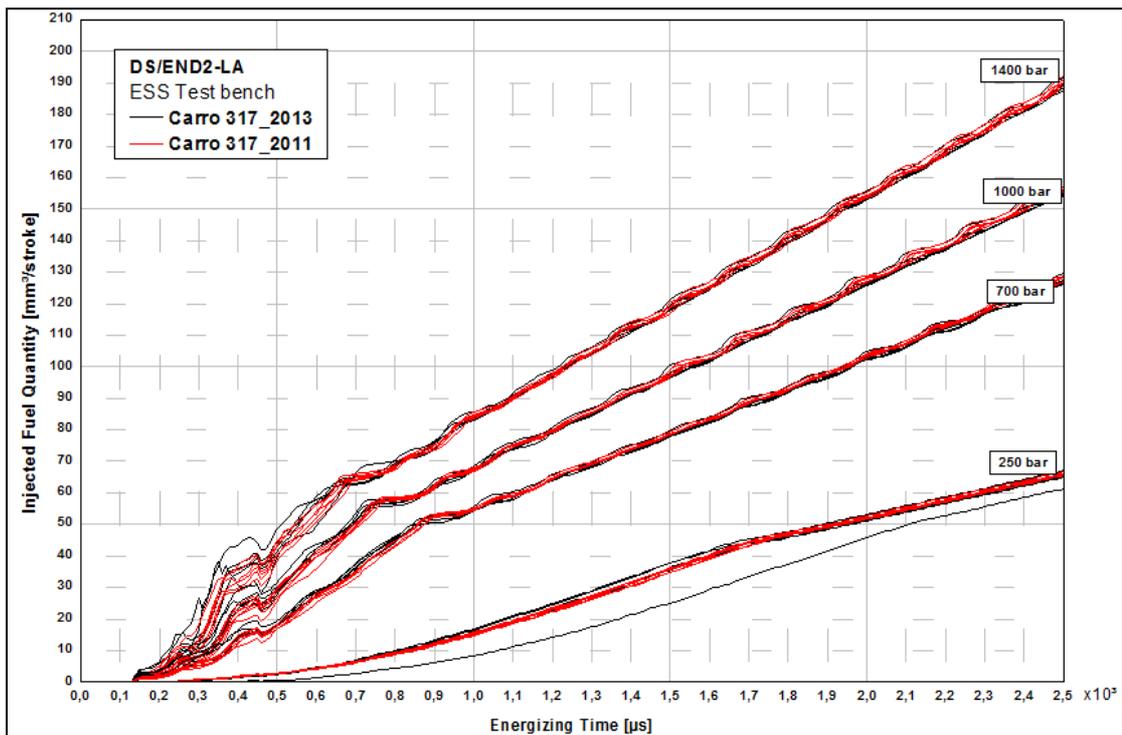
Figura 2: Comparativo débito antes e depois - veículo 317

A avaliação funcional dos injetores após o teste de rodagem, mostraram resultado neutro e dentro do esperado. Somente o injetor 1449 do ônibus 317 mostrou curva de débito injetado abaixo do estado de fornecimento, a 250 bar de pressão, porém não é esperada influência funcional sobre o motor. O injetor apresentou curvas normais nos pontos de medição restantes. O funcionamento irregular neste ponto está provavelmente ligado a leve formação de depósitos. A figura 2 e 3 mostram com detalhes esta diferença.

Somente o injetor 1449 do ônibus 317 mostrou curva de débito injetado abaixo do estado de fornecimento, porém sem influência funcional sobre o motor. Isto se deve provavelmente a leve formação de depósitos. Todavia, devido à inexistência de dados estatísticos suficientes, não é possível correlacionar, ou ratificar, estes resultados obtidos com a utilização de AMD 10.

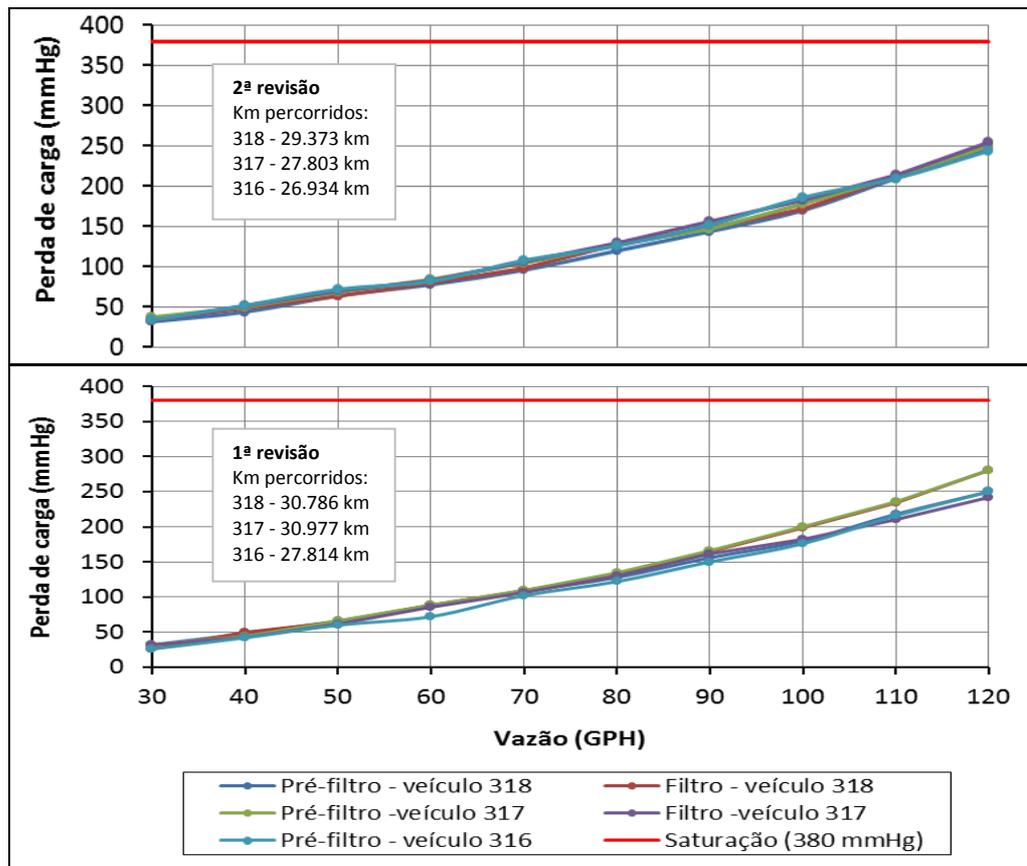
Figura 4: Curvas das restrições conforme SAE J905 [4]

O procedimento de restrição ao fluxo utilizado pela Parker Hannifin para avaliar o funcionamento dos filtros consiste em regular a vazão inicial de teste com 30 GPH, aumentar gradativamente de 10 em 10 GPH, até a vazão nominal de cada filtro atinja 120 GPH, para então realizar a leitura de variação de pressão a cada regulagem de vazão. Uma leitura superior aos 380 mmHg (0,5 bar) indica saturação do filtro. A figura 4 apresenta um resumo dos resultados.

Todas as características dos elementos filtrantes estavam inalteradas, aspectos visuais e estruturais. Apresentaram restrição abaixo do recomendado para troca por saturação.

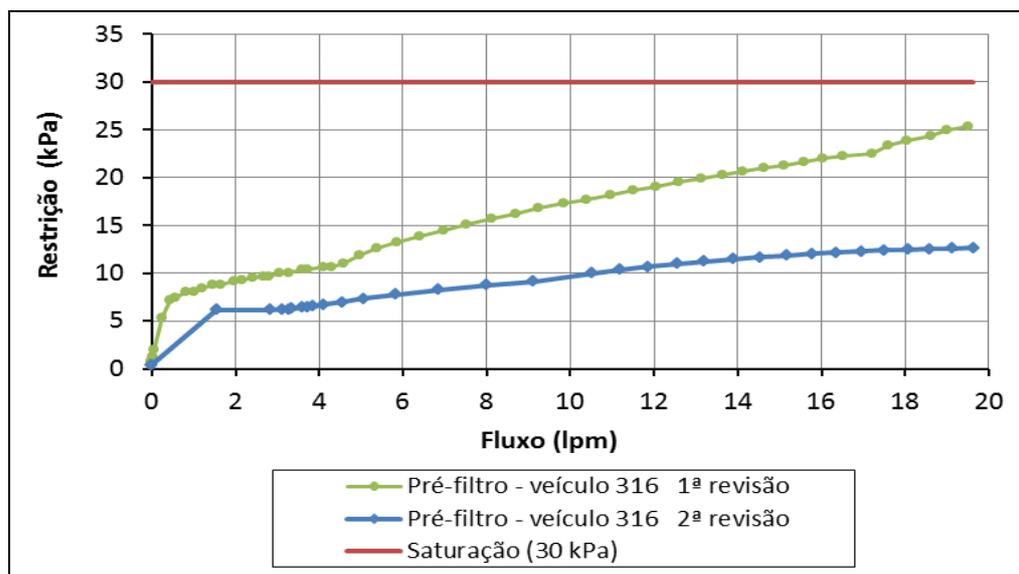
Figura 5: Curvas das restrições conforme SAE J905

O procedimento utilizado pela Cummins Filtration realiza uma leitura contínua dos valores de restrição para um fluxo contínuo de 0 a 20 litros por minuto. Os valores de restrição não podem ser superiores a 30 kPa, caso contrário o mesmo indicará a saturação do filtro.

Tanto o filtro de combustível retirado durante a 1ª revisão quanto na 2ª revisão não apresentaram problemas, conforme o mostrado na figura 5, atendendo desta forma, as solicitações da aplicação a que foram submetidos.

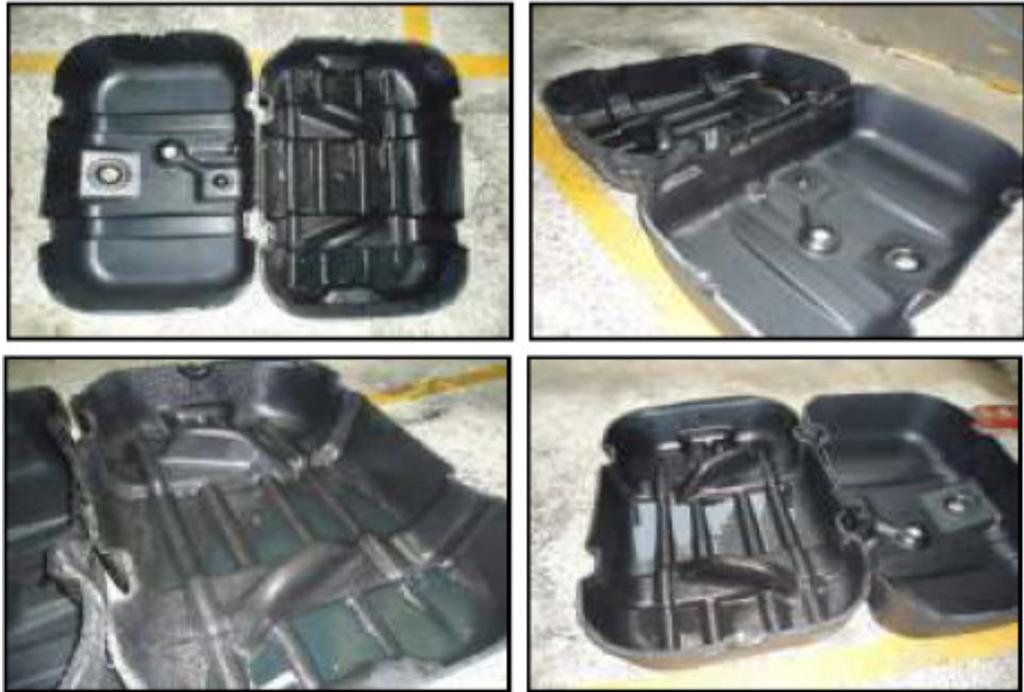
Figura 6: Tanque de combustível cortado do veículo 318

O teste consistiu em cortar a amostra para realização de análise visual da parte interna do tanque. A figura 6 apresenta o tanque de combustível do veículo 318. Pôde-se constatar inexistência de qualquer alteração em suas dimensões originais. Também não foi detectada nenhuma irregularidade no material.

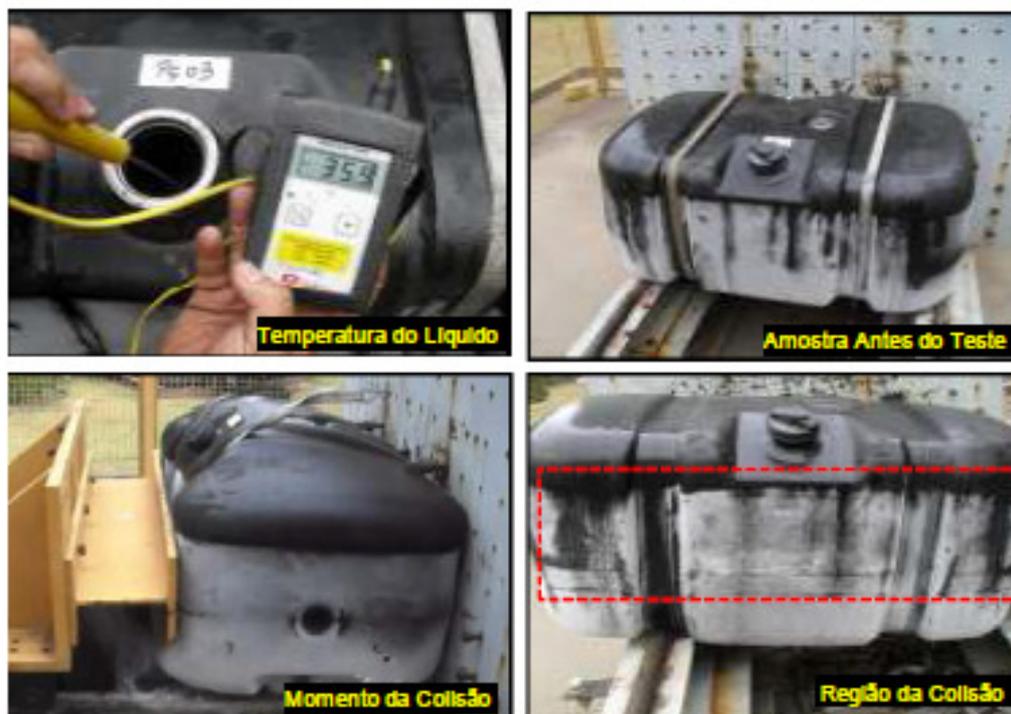
Figura 7: Teste sob solicitação de impacto do veículo 316

O reservatório foi enchido totalmente com água e monoetilenoglicol a uma temperatura de $-35 \pm 2^\circ\text{C}$. As características deste fluido possibilitam que ele permaneça no estado líquido. Posteriormente o tanque é montado num banco de provas e é simulado um impacto frontal. A energia no mento do impacto deverá ser de pelo menos 4.000J. A figura 7 apresenta este ensaio.

Após o teste foi verificado que o reservatório não apresentou trincas nem vazamento conforme o exigido pela norma VW TL 668.

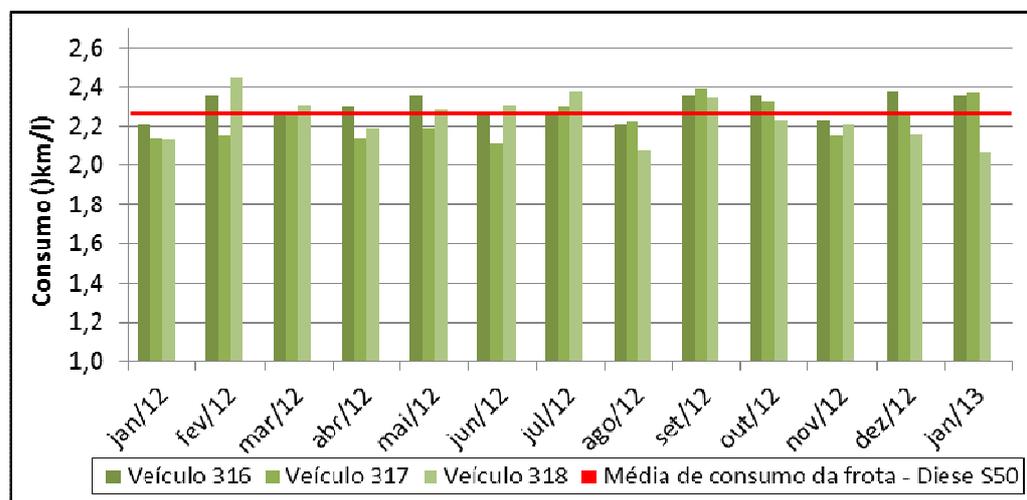
Figura 8: Análise do consumo de combustível [7]

A figura 8 mostra o consumo de combustível dos veículos que rodaram com AMD 10 durante o ano de teste. Pode-se observar que o consumo dos ônibus que operaram com AMD 10 não apresentaram variações com relação à média do consumo da frota com óleo diesel S50/B5.

Os dados de consumo de combustível foram extraídos das planilhas de controle operacional da Viação Santa Brígida. Os veículos 316, 317 e 318 tiveram um consumo médio de 2,30 km/l, 2,22 km/l e 2,25 km/l, respectivamente, enquanto o consumo médio da frota movida a óleo diesel S50/B5 foi de 2,23 km/l.

Os ônibus 316 e 318 apresentaram um aumento no consumo de combustível de 3,13% e 0,89%, respectivamente, quando comparados a média da frota movida a óleo diesel S50/B5. Para o ônibus 317 houve uma redução de 0,44% do consumo médio de combustível, em relação a média dos veículos movidos a óleo diesel S50/B5.

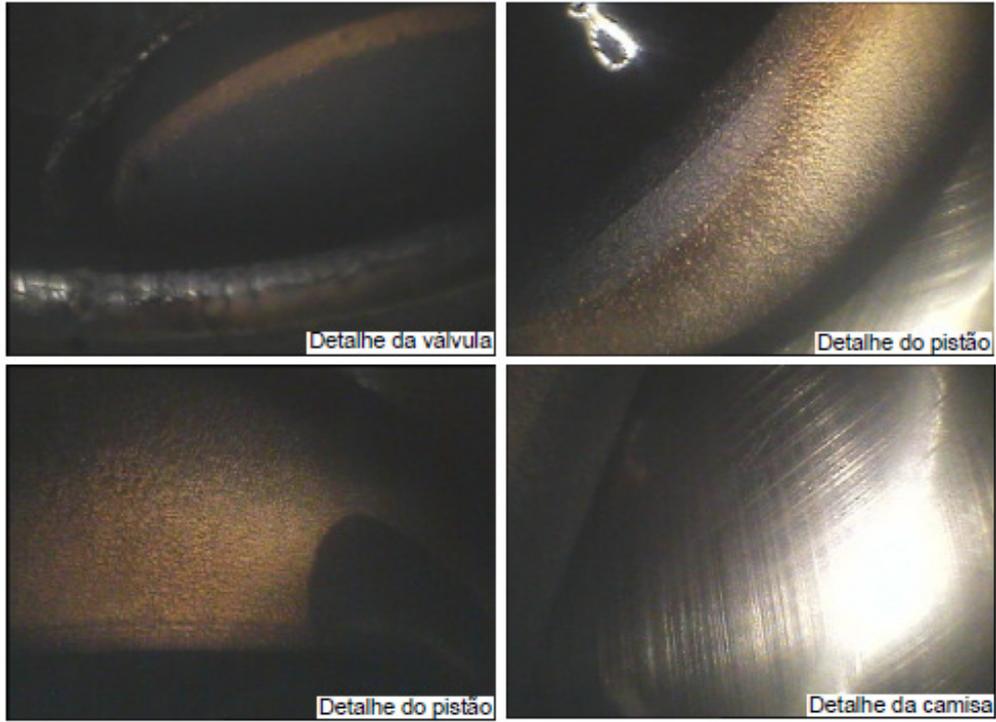
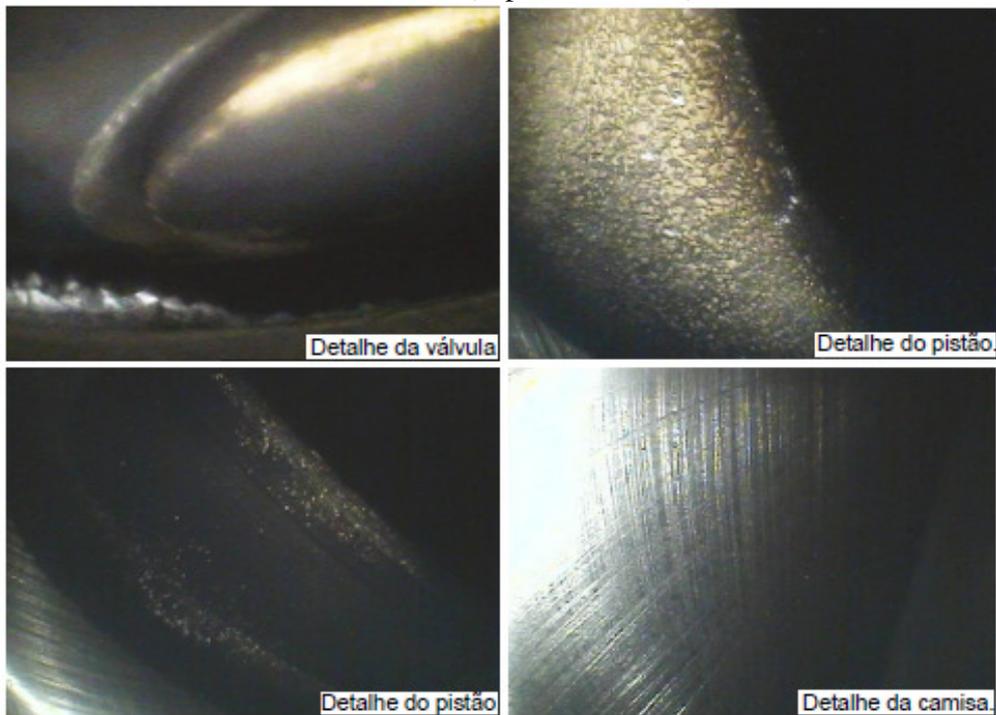
Anexo A: Imagens do interior da câmara de combustão captadas durante a boroscopia

Foram verificadas as camisas, pistões e válvulas de cada um dos três motores testados com AMD 10 a fim de se avaliar as condições físicas destes componentes após um ano de teste. O aspecto visual dos componentes condiz com a solicitação do teste e não mostrou falhas ou desgastes anormais relacionados ao uso do AMD 10. No anexo A e B, é mostrado um comparativo de algumas imagens captadas durante a boroscopia, referentes aos motores dos veículos 317 e 318, antes e depois do período de execução dos testes.
