ESTUDO DE CASO: REPROVAÇÕES POR TORQUE ELEVADO NO APERTO DO VOLANTE DE UM MOTOR LEVE DO CICLO OTTO.

RESUMO

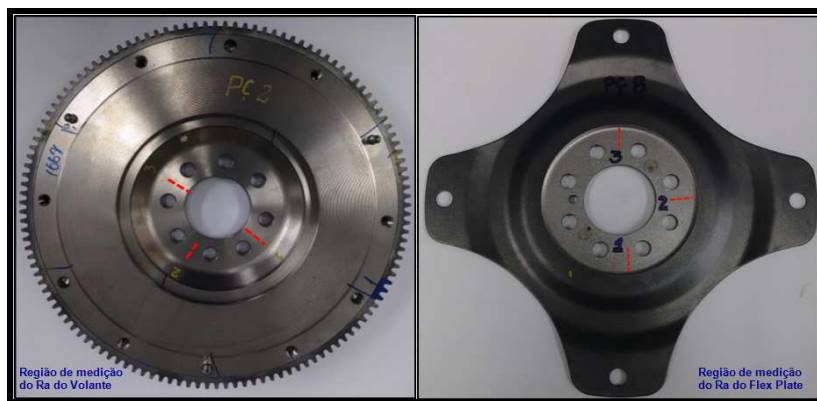
FIGURA 2 – Região de medição de rugosidade Volante e *FlexPlate*

Para tanto utilizou-se a máquina de medições de rugosidade e formas Talysurf Series i60, com resolução do sistema de $0,25\mu\text{m}$ e 120.000 pontos de capacidade por medição. Para o volante foram utilizados 5 *cut-offs* de 0,25mm num comprimento de avaliação total de 1,6mm em três pontos distintos (FIGURA 2). Já para o *flexplate* foram utilizados 5 *cut-offs* de 0,80mm num comprimento de avaliação total de 4,9mm em três pontos distintos (FIGURA 2).

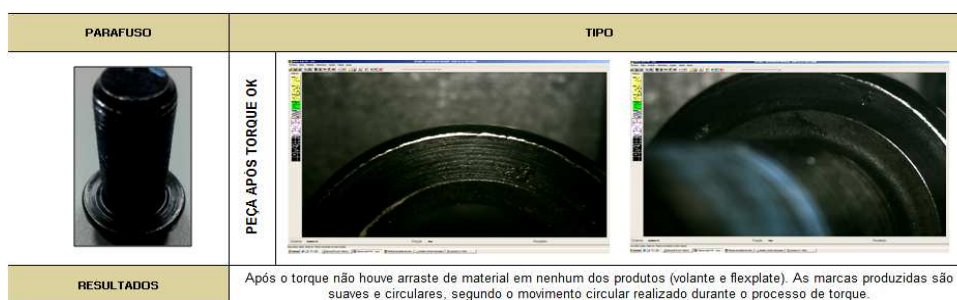
FIGURA 17 – Avaliação da flange do parafuso fosfatizado após torque OK no Volante e *Flexplate* (Optiv Classic 45X)

Também foram avaliadas as superfícies de ambos os produtos após os torques serem realizados, e que podem ser observados nas FIGURAS 17, 18 e 19.

Como pode se observado nas FIGURAS 17, 18 e 19, a interação das peças com o parafuso fosfatizado ocorre de forma regular e sem a presença de arraste de material, ou seja, o fosfato é um excelente acabamento superficial, garantindo um bom desempenho do sistema de aperto em questão conforme FIGURA 20.
