IMPACTOS NA SEGURANÇA VEICULAR PELA AÇÃO DOS RAIOS ULTRAVIOLETAS EM FARÓIS AUTOMOTIVOS

ARTEB

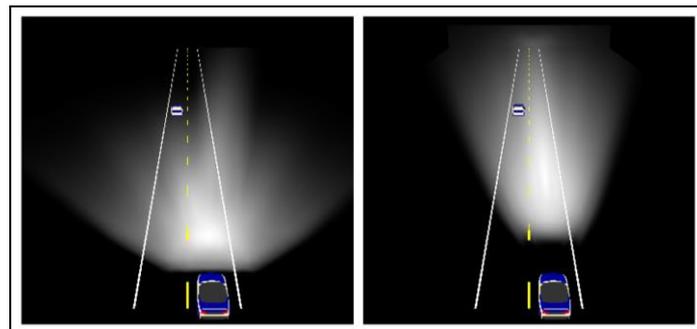
Figura 1 - À esquerda, farol baixo. À direita, farol alto. Imagens de análise CAE.

A figura 1 apresenta ambos os faróis: baixo e alto. Em uma pista de 150 m, com um painel ao fim, bem como um veículo em sentido oposto, situado a 50 m do veículo emissor de luz, nota-se que o farol baixo ilumina em profundidade apenas a zona correspondente ao acostamento, preservando o outro lado da via por ser este pertencente ao campo de visão dos motoristas que trafegam em sentido oposto. Quanto ao farol alto, este ilumina em profundidade ambos os lados da pista, chegando a iluminar também o já mencionado painel. Estas diferenças se dão, basicamente, por dois motivos: a) diferença nos perfis de projeção luminosa; b) diferença nos critérios de regulagem. A projeção luminosa do farol baixo possui uma linha de corte que delimita, para baixo, seu maior volume de luz, de modo a ter este volume concentrado na via e na sinalização viária horizontal. No caso do farol alto não há esta linha de corte, razão pela qual o farol baixo é classificado como assimétrico, enquanto que o farol alto é classificado como simétrico. Quanto à regulagem, o farol baixo possui percentual de inclinação vertical, para baixo, variável a depender de sua altura de instalação. Em média, veículos leves – categoria M1 – possuem percentual de 1%. Na prática, por conta deste percentual, a uma distância de 50 m o fecho luminoso sofre um decaimento de 50 cm. O farol alto não atua com este percentual, por esta razão provê iluminação em profundidade, como se nota nas figuras 1 e 2. Por tais diferenças compreende-se a razão do farol baixo ter uso mais frequente. Quanto

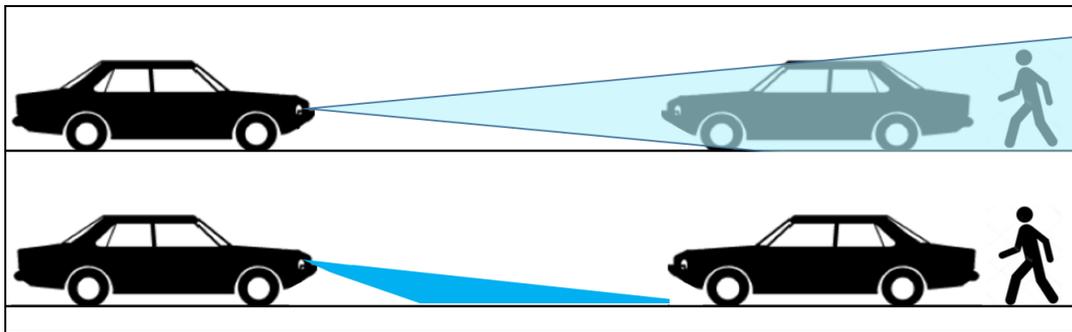
Figura 2 – Acima, farol alto. Abaixo, farol baixo.

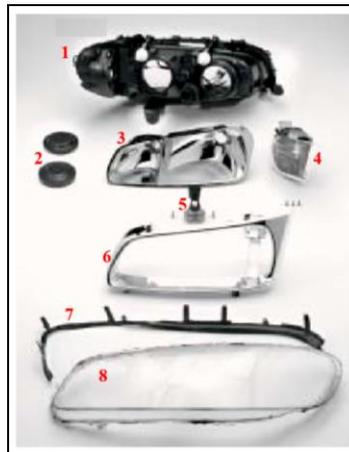
Figura 3 – Lista de peças de um farol automotivo

Sob o ponto de vista das características construtivas, considerando-se sobretudo o mercado nacional atual, faróis automotivos são resumidamente compostos tal como disposto pela figura 3 [6]: 1) Carcaça; 2) luvas de vedação; 3) refletor dos faróis baixo e alto e da lanterna de posição dianteira; 4) refletor da lanterna direcional dianteira; 5) fonte luminosa; 6) moldura; 7) guarnição; 8) lente de policarbonato. Entre carcaça e lente há uma selagem, para montagem suficientemente robusta. Nas regiões acessíveis ao usuário para a troca das fontes luminosas tem-se comumente luvas de vedação.

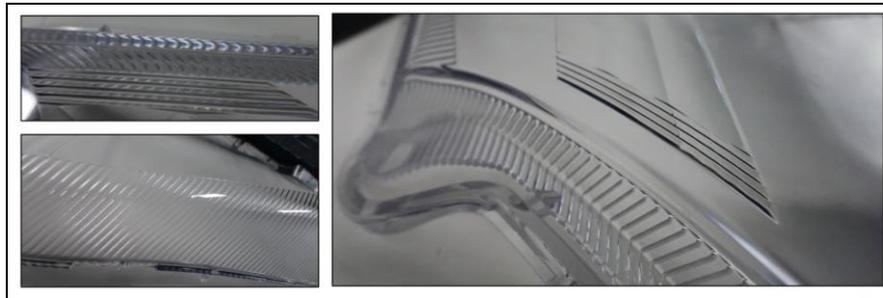
Figura 4 - Imagens de detalhes ópticos em lentes de faróis automotivos.

Tal como ilustrado na figura 4, as lentes frequentemente possuem detalhes de fins ornamental e funcional, para finalidades funcionais faz-se uso de ópticas secundárias, aptas a complementar a estratégia de distribuição luminosa iniciada pelas unidades ópticas: refletores, projetores, etc. Na medida em que cada detalhe das lentes atua em prol da distribuição luminosa originada em suas unidades ópticas, compreende-se a importância de tê-las em bom estado de conservação. Por conta das propriedades técnicas do policarbonato [7] e sua exposição às intempéries e adversidades inerentes ao uso, há no processo de fabricação das lentes a aplicação de verniz protetivo, na face externa da lente, verniz apto a conferir resistência à abrasão e à radiação UV [8]. De passagem vale destacar que as inúmeras qualidades do policarbonato, bem como suas especificidades estruturais que requerem proteção prévia ao uso, correspondem a desafios enfrentados em vários mercados [9], não apenas o automotivo.

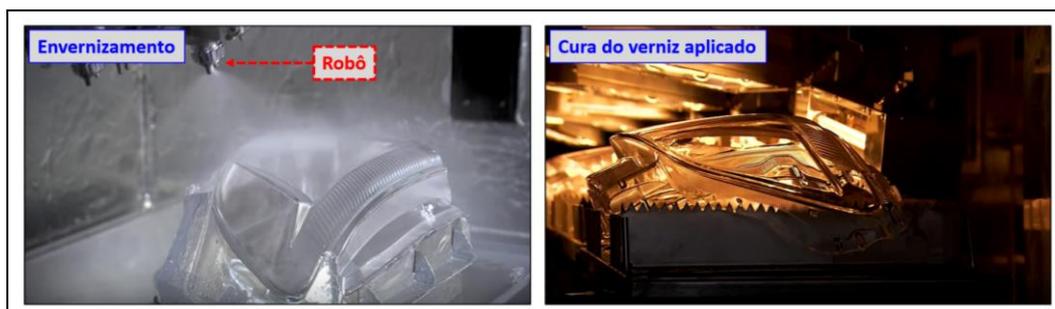
Figura 5 – Processos de envernizamento e cura do verniz.

Conforme ilustrado pela figura 5 [10], para a proteção da face externa das lentes é preciso depositar uma camada de verniz protetivo. O processo ora ilustrado consiste em ter a lente, posicionada em um berço, no interior de uma câmara com sistema automatizado de aplicação do verniz por spray. O sistema requer automação para assegurar aplicação de camada uniforme. O jato de spray, por meio de sistema automatizado de aplicação, percorre toda a extensão da lente, assegurando a espessura da camada conforme determinado em projeto. Após a aplicação há um processo de cura do verniz, ao fim do qual a lente está apta ao processo de montagem com os demais componentes. Cabe destacar que o mercado dispõe de

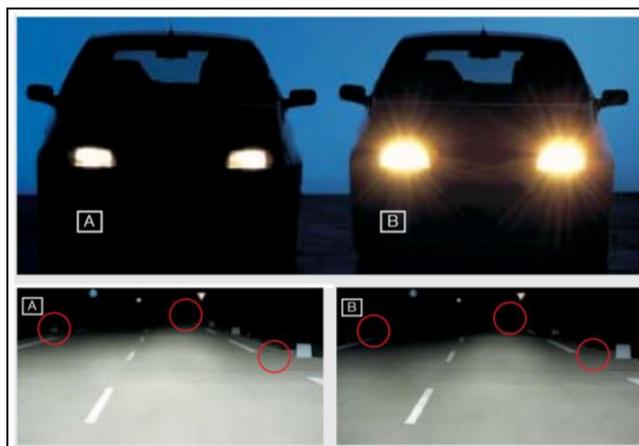
Figura 6 – Comparação entre faróis aprovados (A) e faróis reprovados (B).

A figura 6 corresponde a uma comparação técnica [11] entre dois pares de faróis, ambos de um mesmo modelo de veículo, sendo o par A de boa procedência, com desempenho técnico em conformidade com os requisitos legais, quanto ao par B, trata-se de produto de má procedência, com desempenho técnico inseguro, reprovado em vários requisitos, inclusive o fotométrico. As imagens relativas ao par B ilustram a insegurança associada a um produto de má procedência, seja pela incidência de luz excessiva nos olhos dos outros usuários da via, seja pela carência de iluminação no campo de visão do condutor, como se nota através das regiões críticas, destacadas com círculos vermelhos.

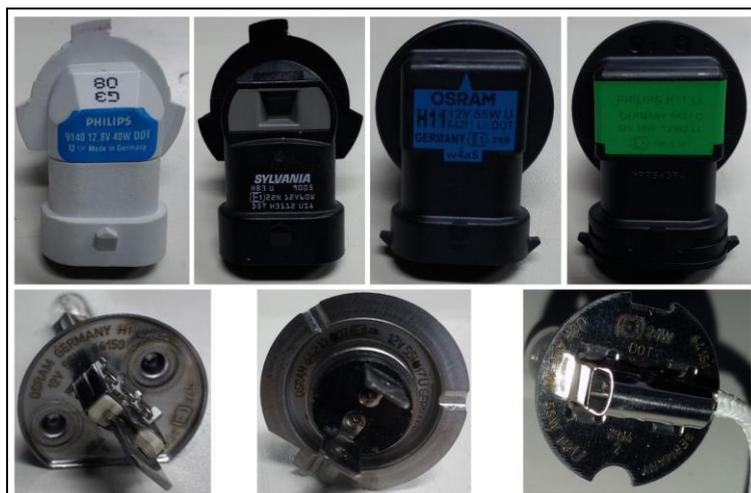
Outras formas de se verificar a boa procedência da lâmpada automotiva são as gravações de homologação internacional, uma vez que as marcas tradicionalmente atuantes no mercado nacional são de abrangência global, as mesmas já possuem em seus produtos as identificações padronizadas de itens homologados a partir dos critérios técnicos das Nações Unidas [14], critérios aceitos no país.

Figura 7 – Exemplos de gravações em lâmpadas automotivas homologadas.

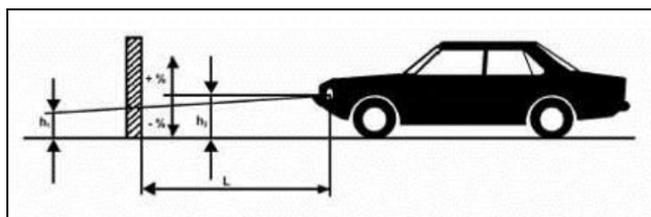
Cabe salientar que toda substituição, de farol e/ou fonte luminosa, implica em analisar a condição de regulagem, pois variações dimensionais apresentadas por cada farol e/ou lâmpada alteram o alinhamento da projeção luminosa. O procedimento correto a ser aplicado na regulagem é aquele presente na parte 5 da norma de inspeção veicular ABNT NBR 14040 [15]. Neste documento constam os percentuais de inclinação do fecho baixo de acordo com a classificação do veículo considerado. Outros critérios técnicos, igualmente pertinentes à regulagem, encontram-se nas já mencionadas Resoluções 227 e 667 do CONTRAN, ambas atualmente convalidadas pelo Art. 12 da Resolução 667. No caso da Resolução 667, devem ser observadas sobretudo as disposições do Anexo 1, apêndice 4.

Figura 8 - Ilustração da Resolução 667 do CONTRAN sobre a regulagem do farol baixo.

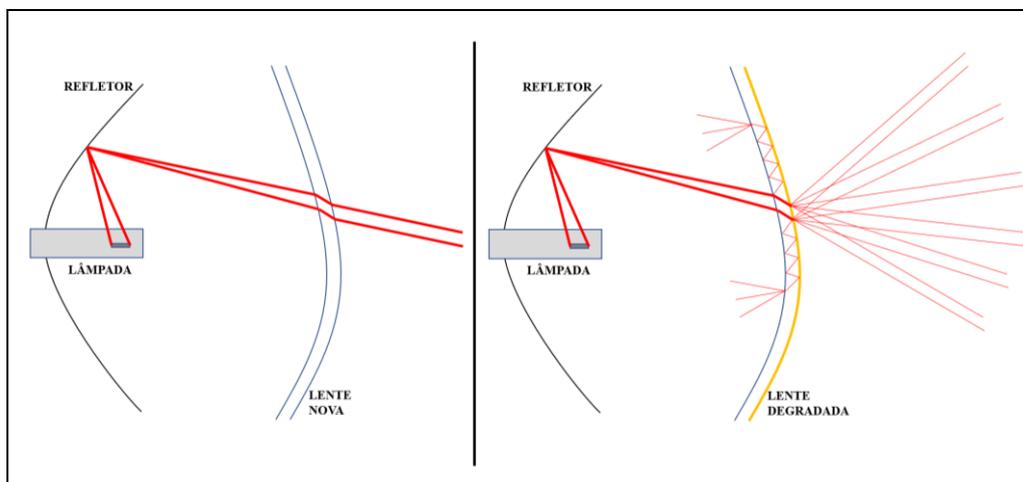
Como já observado, a camada de verniz aplicada na face externa das lentes proporciona resistência à abrasão e à incidência dos raios UV, no entanto, esta mesma camada tem uma vida útil, variável conforme a tecnologia aplicada, o que em média varia de 3 a 5 anos considerando-se as principais tecnologias em uso no mercado nacional. Ultrapassada a garantia do fabricante, observa-se uma opacidade gradativa que, em termos de interação com os raios luminosos provenientes do conjunto óptico, resulta nos problemas ilustrados na figura 9.

Figura 9 – Trajetória dos raios luminosos em lente nova e lente degradada por raios UV.

A degradação da lente compromete a trajetória dos raios luminosos, afeta o fator de transmissão reduzindo o volume de luz que efetivamente incide na via de tráfego, desencadeia maiores difusão e absorção da luz emitida pela unidade óptica. A difusão elevada dá origem ao iluminamento aleatório e ao ofuscamento, a absorção elevada desencadeia aumento da temperatura no interior do farol, sobretudo por reter parte da radiação emitida pela lâmpada. Enfim, uma vez constatados os fatores mais importantes, concernentes ao desempenho óptico de faróis, o próximo tópico encerrará a presente abordagem com um estudo de caso.

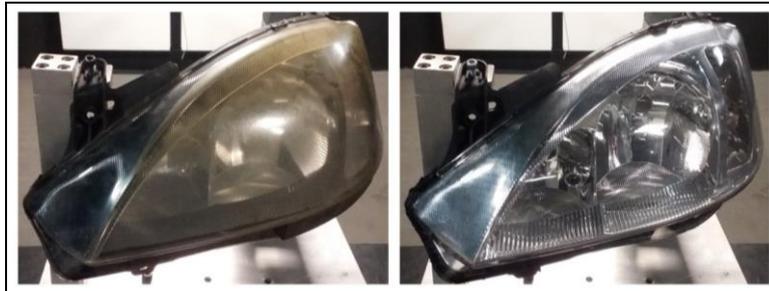
Figura 10 – À esquerda, farol degradado. À direita, farol novo.

A comparação, lado a lado, entre farol novo e farol degradado, como se vê na figura 10, permite constatar que a opacidade da lente compromete não apenas a segurança mas também o design, na medida em que a percepção dos componentes internos – moldura, refletor e lâmpadas – é reduzida.

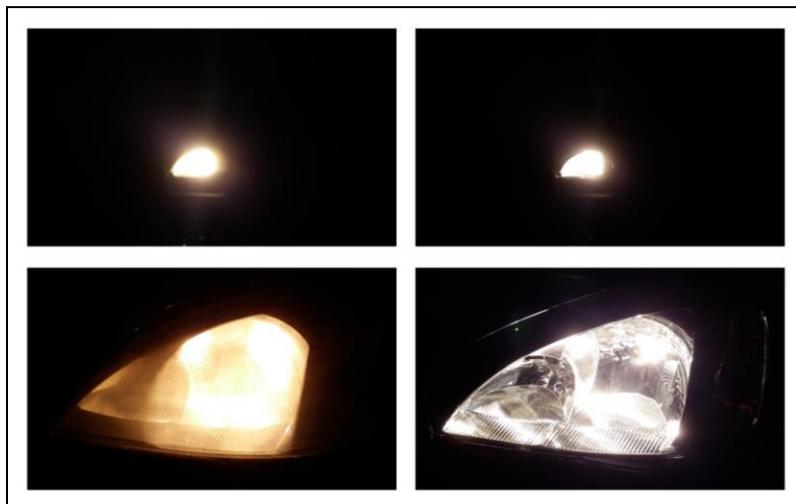
Figura 11 - À esquerda, farol degradado próximo (abaixo) e a 10 m (acima). À direita, farol novo próximo (abaixo) e a 10m (acima).

Na figura 11 tem-se os faróis novo e degradado, ambos com fecho baixo aceso em sala escura. A 10 m de distância observa-se, à esquerda, a maior incidência de ofuscamento, sobretudo pelo volume de luz em direção à câmera que, aqui, faz as vezes do que na prática corresponde ao olho do observador.

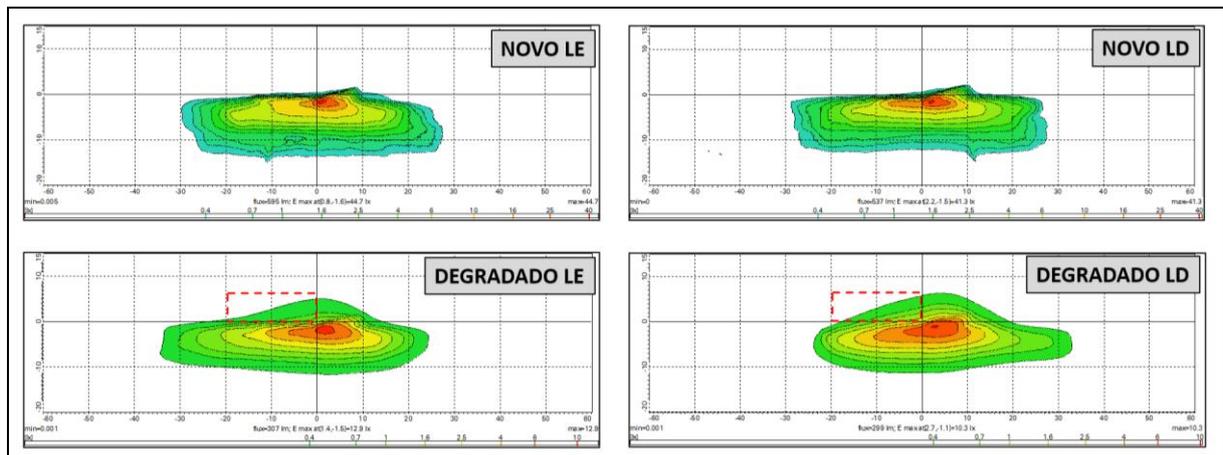
Figura 12 - Faróis baixos, dos pares novo e degradado, em tela de medição a 25 m.

A figura 12 apresenta as projeções luminosas de ambos os pares, obtidas em laboratório fotométrico, relativas ao farol baixo de ambos os lados de montagem em veículo: lado direito (LD) e lado esquerdo (LE). Nota-se que a degradação das lentes resultou em modificação das projeções luminosas. O par degradado apresenta maior ofuscamento, ou seja, maior volume de luz acima da linha de corte situada à esquerda do painel (área destacada com retângulo vermelho), zona correspondente ao campo de visão dos motoristas que trafegam em sentido oposto.

As análises computacionais (CAE) apresentadas neste artigo, sobretudo aquelas correspondentes às figuras 12, 15, 16 e 17, atuam com um intervalo de iluminamento compreendido entre 0,4 lx e 160 lx, intervalo presente nos requisitos fotométricos aplicáveis.

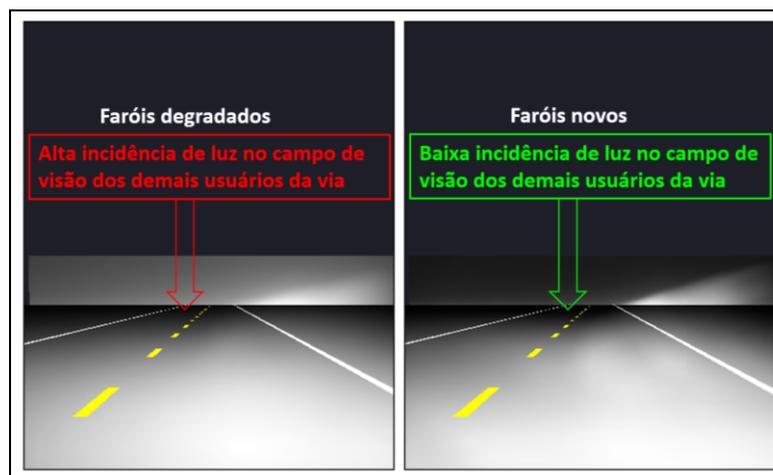
Figura 13 – Análise CAE de ambos os pares de faróis, fechos baixos, em pista de 150 m.

A figura 13 ilustra o desempenho de ambos os pares em uma pista de 150 m que, ao fim, possui um painel. Nota-se, pelo iluminamento à esquerda do painel, o ofuscamento

desencadeado pelo par degradado. Na prática, motoristas situados à frente, terão desconforto visual ou ofuscamento por conta da luz excessiva em seu campo de visão.

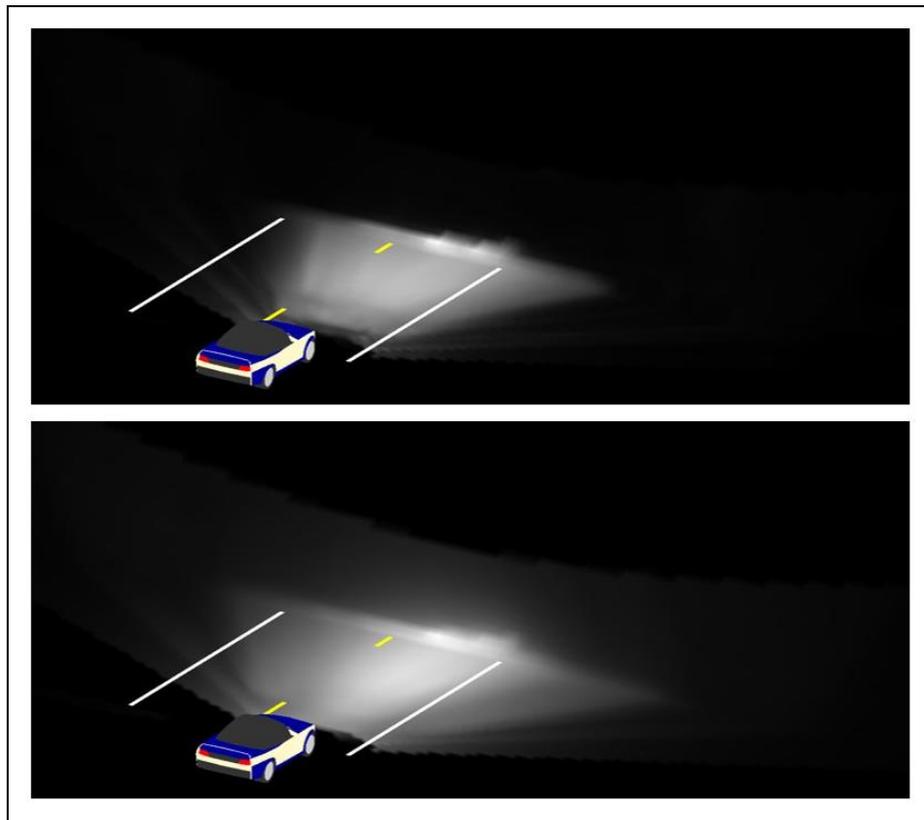
Figura 14 – Pares de faróis baixos a 10m de um painel. Novo, acima, e degradado, abaixo.

A figura 14 ilustra o mesmo fenômeno do ofuscamento, porém neste caso com um painel situado a 10 m, distância recomendada (pelas Resoluções CONTRAN vigentes) à avaliação visual do farol baixo e à regulagem de sua projeção luminosa. Nota-se que o par degradado projeta muita luz para cima, não obstante o farol baixo ter por finalidade o iluminamento da via. O par degradado apresentou redução de seu volume de luz e, conseqüentemente, redução de visibilidade ao condutor do veículo.

Na projeção luminosa do farol baixo novo, do lado direito, o fluxo luminoso efetivamente incidente na tela de medição foi de 537 lm. Como a lâmpada utilizada, modelo H7 [18], possui um fluxo luminoso de 1100 lm, a eficiência óptica do conjunto, neste caso, é de 48,8%. No cômputo geral desta eficiência devem ser considerados os rendimentos de todos os componentes responsáveis pela projeção luminosa, ou seja, o refletor metalizado e a lente. Considera-se as perdas decorrentes dos fatores de refletância (refletor) e de transmitância (lente). Quanto ao fator de refletância, o considerável à tecnologia presente nos faróis deste estudo é de 80%, 20% de perda. Para o fator de transmitância da lente, a tecnologia presente nos faróis avaliados é de 84%, 16% de perda.

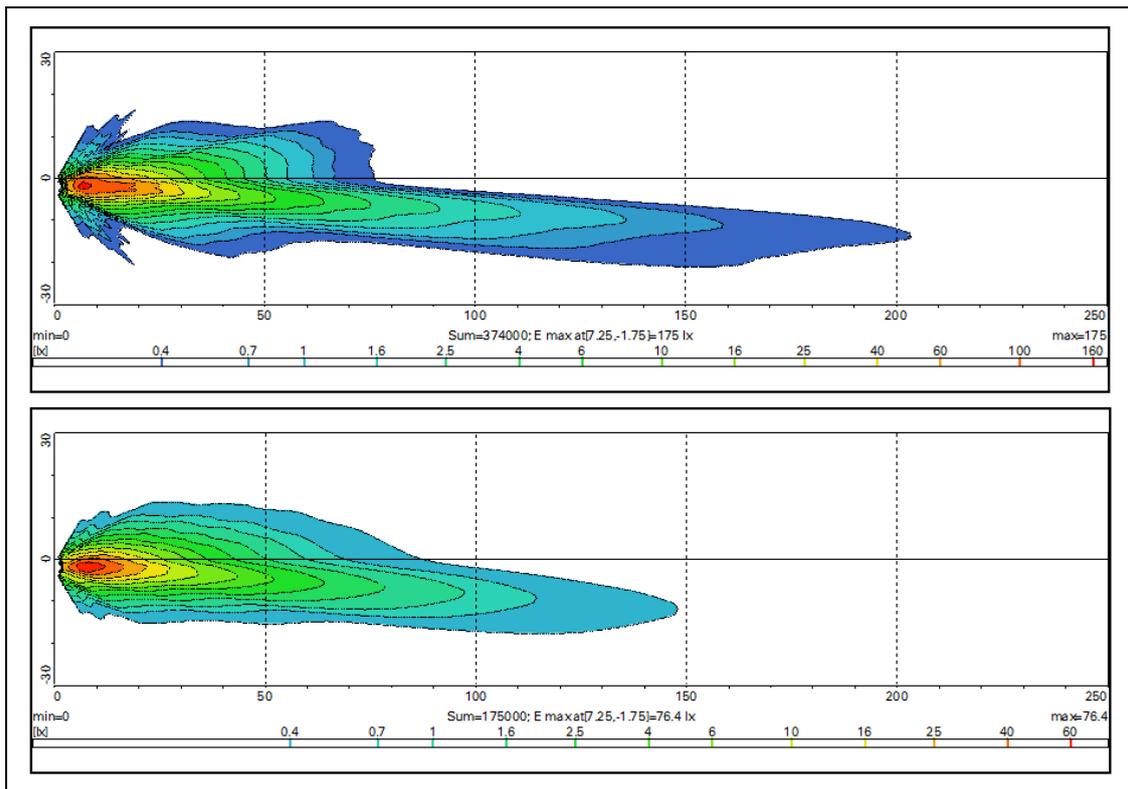
Figura 15 – Pares de faróis baixos em pista de 250 m: acima, novo, abaixo, degradado.

Ainda de acordo com a figura 15, o par novo ilumina o acostamento em maior profundidade, ultrapassando 200 m. Semelhante desempenho confere maior segurança na medida em que incide mais luz nos elementos da sinalização viária, tanto vertical (placas) quanto horizontal (faixas, tachas refletivas), bem como mais luz em eventuais pedestres ou animais localizados nas proximidades. Trata-se de mais segurança sobretudo em períodos noturnos ou de má visibilidade natural.

O rendimento óptico do farol novo, do lado esquerdo, foi de 54%. Quanto ao par degradado, o rendimento óptico do fecho baixo, de ambos os lados, foi reduzido a 27%. Com a redução do volume de luz, em torno de 50%, houve perda de visibilidade em profundidade no campo de visão relativo ao acostamento, em torno de 55 m, conforme figura 15.

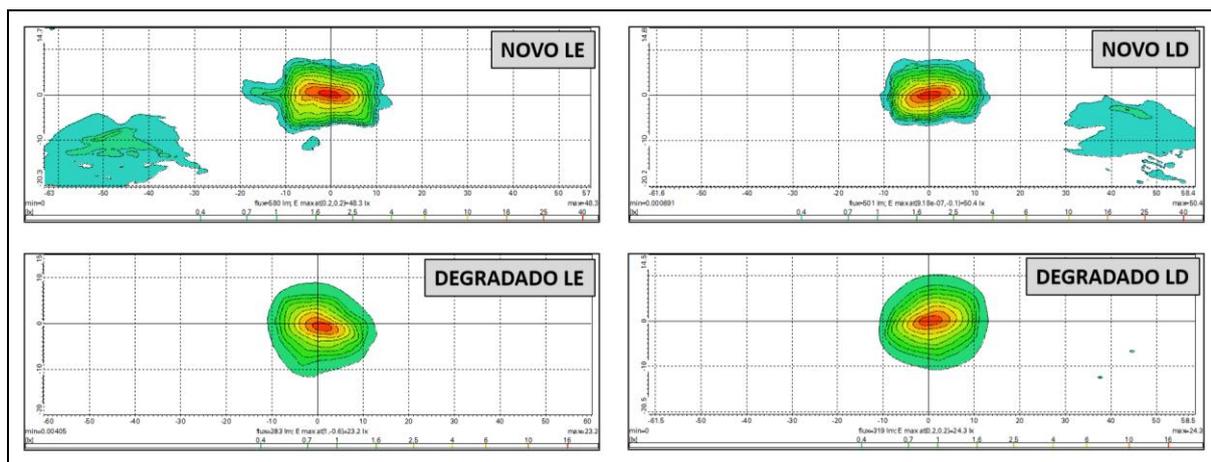
Figura 16 - Pares de faróis altos. Acima, novo, abaixo, degradado.

A figura 16 apresenta as projeções luminosas de ambos os pares, relativas ao farol alto de ambos os lados de montagem em veículo: lado direito (LD) e lado esquerdo (LE). Nota-se que a degradação das lentes modificou as projeções luminosas, promovendo maior dispersão em

sentido vertical. A lâmpada utilizada no farol alto é a H1 [20], modelo cujo fluxo luminoso é de 1150 lm. O rendimento óptico do farol novo foi de 43,5% para o lado esquerdo e de 50,4% para o lado direito. Quanto ao par degradado, o rendimento óptico foi de 27,7% para o lado esquerdo e de 24,6% para o lado direito. A degradação da lente reduziu a visibilidade em profundidade, conforme figura 17.

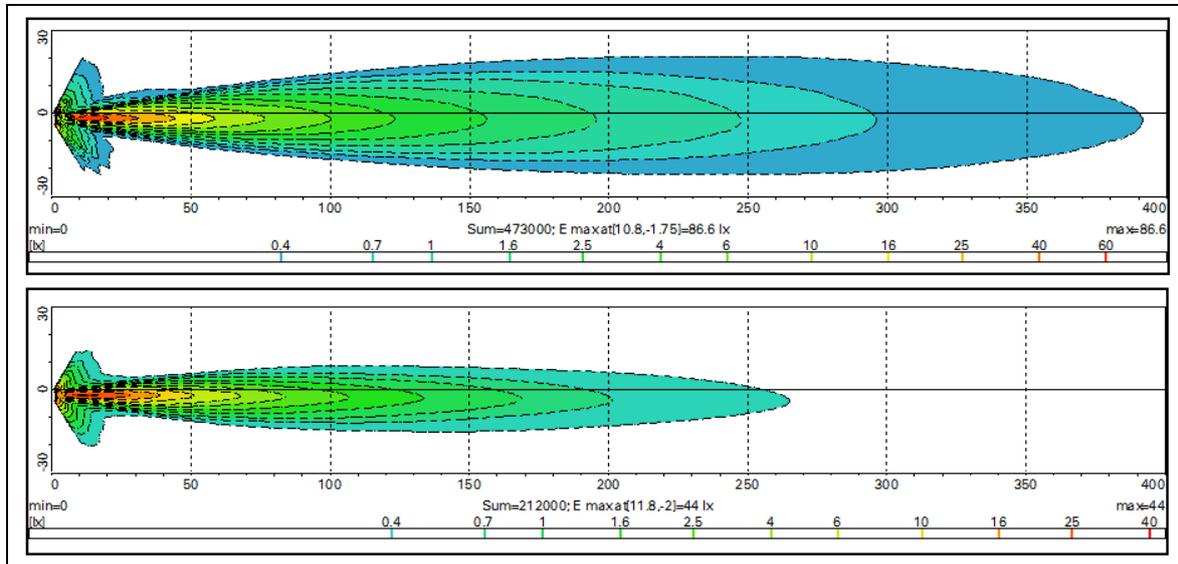
Figura 17 - Acima, par novo. Abaixo, par degradado. Faróis altos em pista de 400 m.

Pela figura 17 nota-se que a degradação das lentes impôs, ao farol alto, uma redução de 125 m no alcance do fecho luminoso. Algo que se justifica através dos valores de iluminação apresentados na tabela 2.

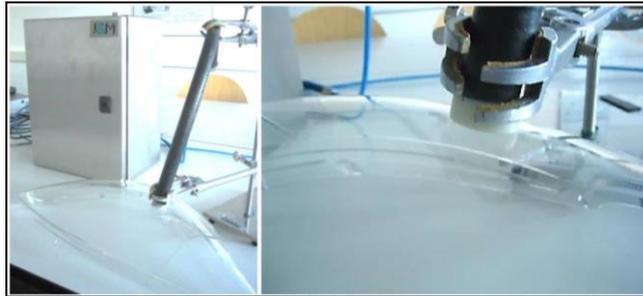
Figura 18 – Verificação da camada de verniz em lente de farol automotivo [21].

A figura 18 ilustra a metodologia aplicável à medição da camada de verniz. Um leitor óptico, posicionado sobre a lente e unido a uma base computadorizada, coleta as informações obtidas em cada amostra. A redução da espessura de camada de verniz é progressiva e, como a do presente caso, uma vez reduzida a somente 1/5 da condição original, fragiliza a lente ainda mais perante a incidência dos raios ultravioletas, condição que tende a acelerar o desgaste na contínua exposição à radiação. Como previamente observado, através dos valores fotométricos encontrados no par degradado, bem como através das imagens de análise computacional, a opacidade, resultante da degradação ocorrida na camada de verniz remanescente, reduziu o fator de transmissão do policarbonato e aumentou a difusão dos raios luminosos refratados pelo meio. Por esta razão a lente passa a reter mais raios luminosos e aqueles que atravessam o meio se dispersam, tornando a projeção luminosa irregular, ofuscante e ineficiente no que tange ao iluminamento da via.

A fim de quantificar o problema, foi averiguada a espessura da camada de verniz. Como informado, as lentes dos faróis novos possuem camada de verniz uniformemente distribuída face externa, sobretudo em função do processo automatizado que assegura baixa variação na espessura da camada ao longo da superfície tratada. As dimensões mínima e máxima variam de acordo com as tecnologias e processos envolvidos, porém no contexto da presente análise a mencionada espessura deve estar entre 7 e 17 μm para ser considerada aprovada. O farol novo apresentou espessura média de 15 μm , já o farol degradado apresentou espessura média de apenas 3 μm . Ainda sobre a lente degradada foram encontradas dificuldades para a realização do teste, pois determinados trechos dificultavam a leitura do equipamento por conta do estágio avançado de depreciação.

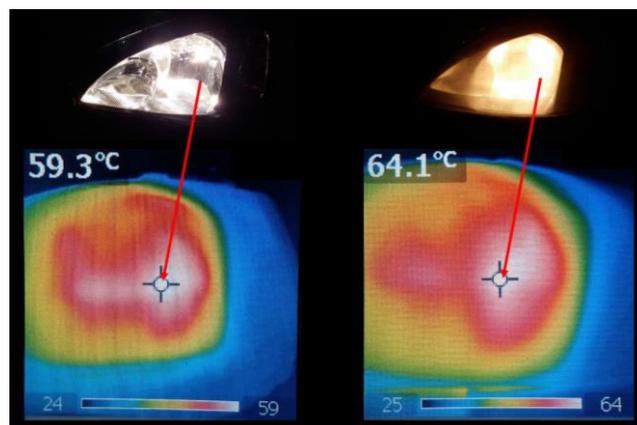
Figura 19 – Análise térmica dos faróis

A retenção de parte dos raios luminosos significa concentração de radiação, algo que resulta em elevação da temperatura interna do farol, podendo desencadear problemas de ordem

térmica em componentes internos, sobretudo porque o farol não é concebido para conservar um excedente de radiação em seu interior. Conforme figura 19, a análise térmica identificou um aumento de 4,8 °C na temperatura da lente. Este comportamento confirma parte dos efeitos já ilustrados pela figura 9, relativos a um excedente de radiação no interior do farol. O teste foi realizado em laboratório, a uma temperatura ambiente de 23 °C, mas há inúmeras situações práticas nas quais o farol poderá ter uma elevada temperatura ambiente, como no tráfego diurno de verão. A temperatura ambiente, neste caso hipotético, seria uma somatória da incidência direta de raios solares e do calor proveniente do motor do veículo e adjacências. Se nestas condições os componentes plásticos do farol forem de má procedência ou se estiverem mal dimensionados quanto à resistência térmica, estes 4,8°C adicionais poderão causar problemas ainda maiores do que aqueles já apresentados aqui, como de fato ocorreu com a amostra do lado direito, relativa ao par degradado.

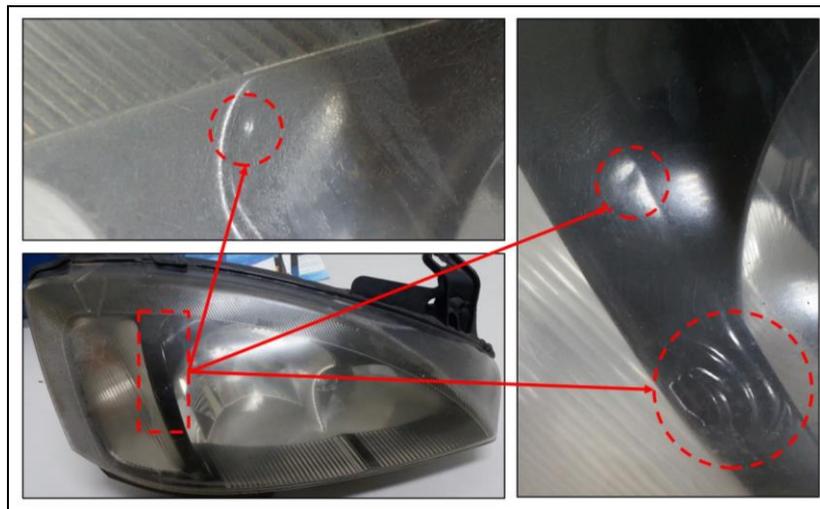
Figura 20 – deformações na moldura do farol degradado por temperatura.

A figura 20 ilustra os problemas térmicos identificados na amostra degradada, relativa ao lado direito de montagem no veículo, com deformações na superfície da moldura. A depender da eventual fragilidade de cada componente perante a elevação da temperatura interna, outros problemas podem surgir após a degradação das lentes.
