# ***Resolvendo problema de qualidade e garantia do tubo do intercooler de uma família de caminhões de fabricação brasileira***

**PDCA - Solving client quality problem of Charge air cooler hose in a brazilian made truck family, with cost saving**

**Viviane Valim Correia**

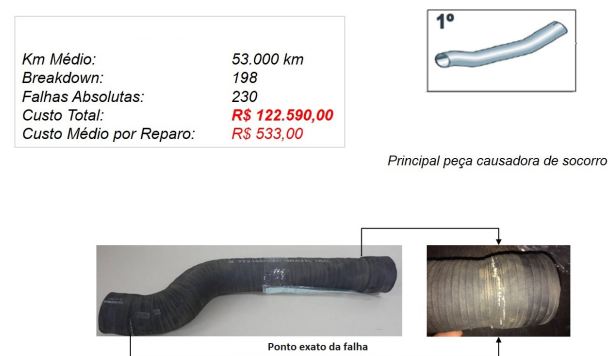
Inicialmente foram analisados os dados da área de assistência técnica que informavam que a falha era a principal causa de socorro durante um período de seis meses, resultando em um custo médio de R\$ 533,00 por reparo, somando-se R\$ 122.590,00, ou seja, um custo elevado para a empresa.

**Figura 3.** Dados preliminares para análise da falha. Fonte: Empresa (2019).

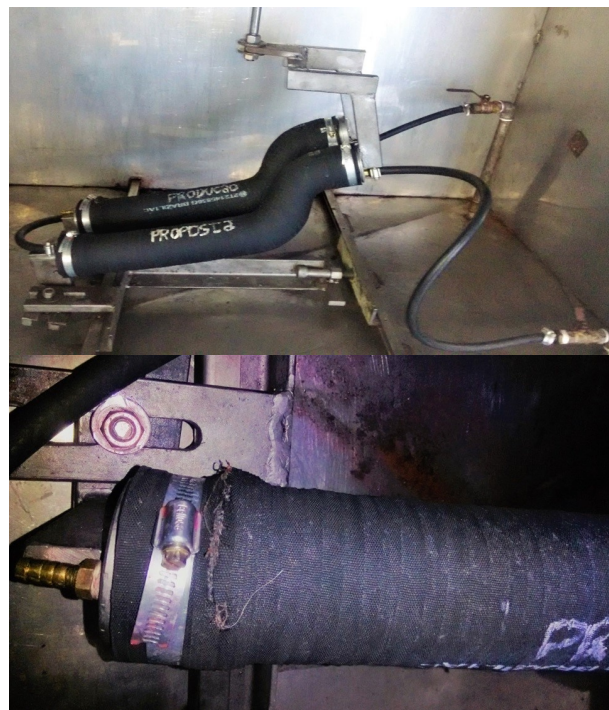
Testes como o de pressão pulsante com 120.000 ciclos (ilustrado na Figura 4) e medição de espessura de parede, auxiliados pela ferramenta de *Ishikawa*, demonstraram que mesmo as peças consideradas conformes, apresentavam a falha.

**Figura 4.** Na imagem superior, vista parcial da bancada de testes de pressão pulsante. Na imagem inferior o ponto com a falha ocorrida antes do número de ciclos especificados para o componente. Fonte: Empresa (2019).

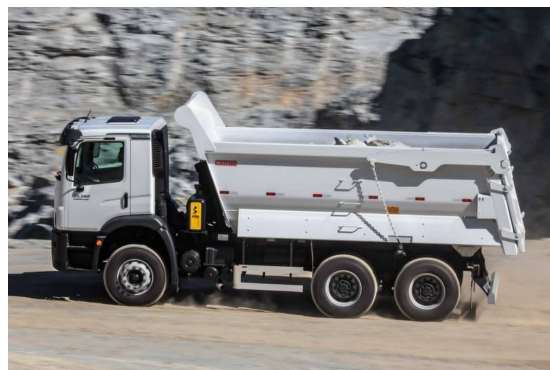
Foi realizado um *try out* de montagem na linha de produção com o acompanhamento das áreas de Engenharia, Qualidade, Manufatura e Assistência Técnica para a validação da montagem do novo conceito, onde esse teve a sua montabilidade aprovada. A partir da validação da viabilidade industrial do conceito, realizado um teste de bancada acelerado, simulando a aplicação do veículo em piores condições para a validação do novo conceito. Apesar de não ser o melhor procedimento, por questão de tempo, optou-se por – em paralelo realizar o teste de durabilidade (Figura 7), no qual o veículo percorreu aproximadamente quatro vezes a quilometragem em que ocorria a falha.

Figura 7. Veículo de teste durante o ensaio de durabilidade do novo conceito de tubo. Fonte: Empresa (2019).

Com a quilometragem atingida o conceito foi considerado tecnicamente validado e passou-se a análise de viabilidade econômica da proposta.
