# **ANÁLISE DA APLICAÇÃO DAS NORMAS REGULAMENTADORAS EM CANTEIROS DE OBRAS DE PEQUENO PORTE NO MUNICÍPIO DE BEBEDOURO, SP**

O objetivo deste estudo é avaliar as condições do trabalho apresentado em algumas construções de pequeno porte no município de Bebedouro-SP, e analisar nestas a aplicação das Normas Regulamentadoras NR-6; NR-17; NR-18 e NR-35, diante do que é estabelecido por cada uma delas.

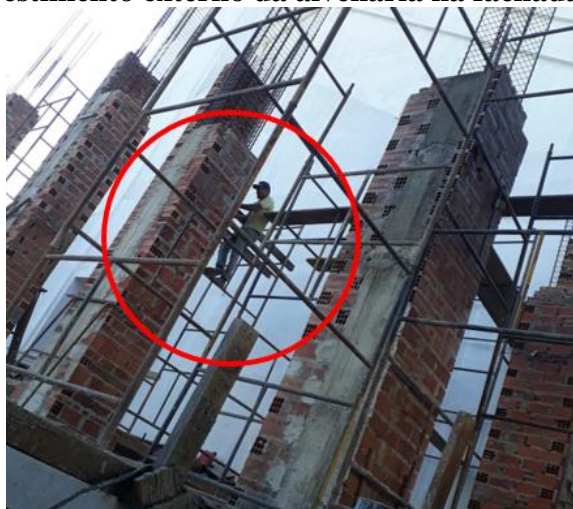
Analisando o trabalhador na Figura 3, percebe-se que ele estava executando a vedação externa da edificação. Neste caso o trabalhador deveria estar utilizando EPI apropriado (cinturão de segurança tipo paraquedista).

**Figura 3. Revestimento externo da alvenaria na fachada da edificação**

É prescrito pela Norma referente ao trabalho em altura NR-35, especificações sobre a utilização de cinturão tipo paraquedista, ao qual, é classificado como um Sistema de Proteção Individual contra Quedas (SPIQ).

Segundo a NR-35 (2012) “35.5.9. No SPIQ de retenção de queda e no sistema de acesso por cordas, o equipamento de proteção individual deve ser o cinturão de segurança tipo paraquedista. ”

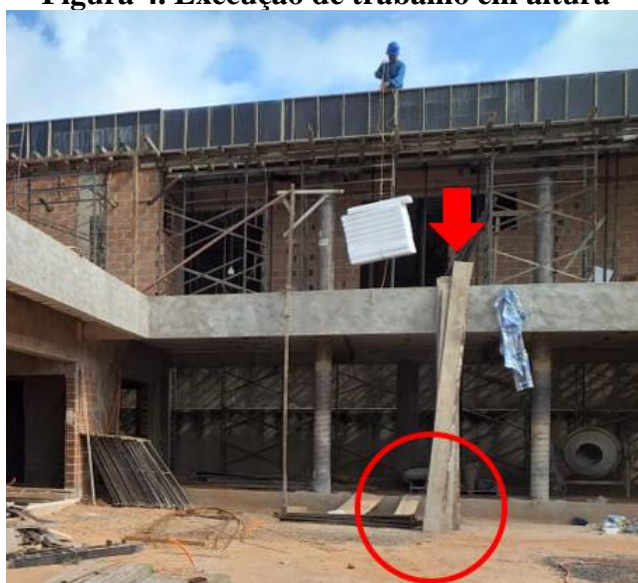
Nesta obra percebe-se dois pontos de atenção, o primeiro, são duas tábuas na vertical podendo causar acidentes por risco de queda, a segunda demonstra o trabalhador executando o serviço acompanhado de alguns EPI's como capacete, luvas, no entanto, para o trabalho realizado em altura, falta a utilização de um ponto de ancoragem e durante a execução do serviço, deve-se utilizar EPI's específicos, tal como: cinto de segurança tipo paraquedista, talabarte, ou seja, com objetivo de transmitir segurança ao trabalhador.

A Figura 4, demonstra os pontos citados anteriormente.

**Figura 4. Execução de trabalho em altura**

Assim, o uso do cinto de segurança nas atividades em altura é fundamental na prevenção de eventuais quedas, além de deixar o trabalho mais seguro.

Já o talabarte, trata-se de uma espécie de extensão do cinto, constituído por uma fita com um ponto de ancoragem, ao qual, o torna essencial. O ideal é que essa ancoragem seja posicionada de modo que o trabalhador consiga se prender antes de acessar a situação de perigo. Dependendo da situação, apenas um ponto de ancoragem não é suficiente para garantir a segurança.

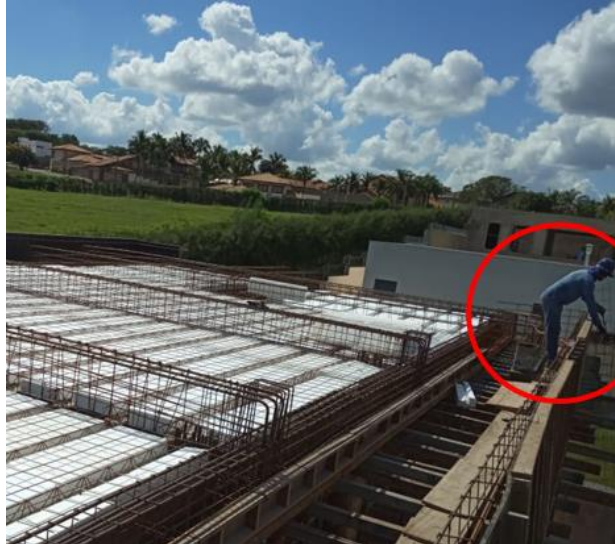
A Figura 5 apresenta outra vista do trabalhador executando sua atividade, deste modo, pode ser identificado de forma mais explícita a falta de EPI, podendo assim o trabalhador se desequilibrar e sofrer uma queda.

**Figura 5. Trabalho em altura sem utilização de EPI**

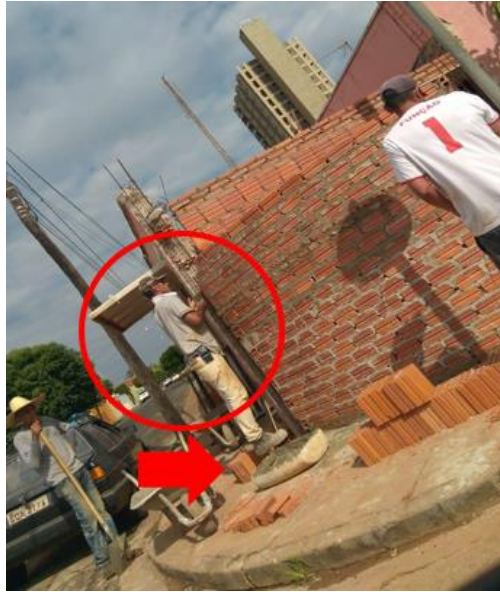
Pode ser identificada na Figura 6 a improvisação do trabalhador, subindo em um tijolo para executar a atividade e também falta da utilização de EPI's, como capacetes, óculos e luvas, ao qual são indispensáveis em um canteiro de obras, mesmo em uma obra de pequeno porte.

**Figura 6. Improviso de apoio**

A falta de acompanhamento de um Engenheiro ou até mesmo um técnico de segurança, acaba por tornar o ambiente de trabalho um local perigoso e com grandes possibilidades de acontecer acidentes.

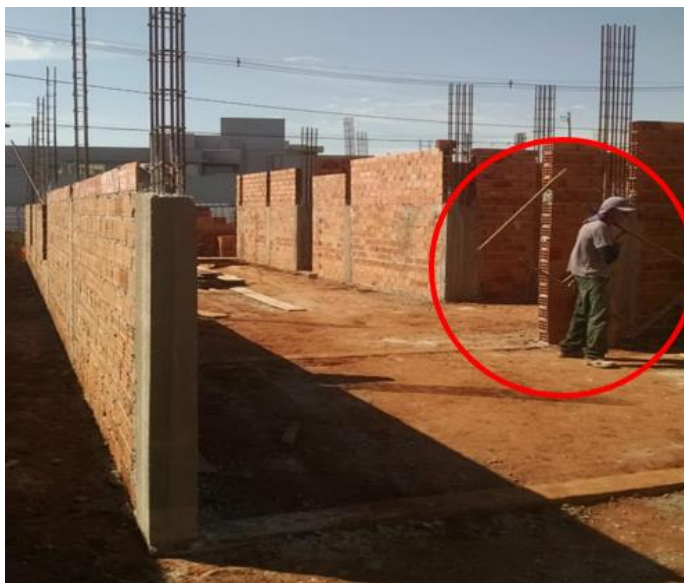
Este canteiro de obras visitado está em um condomínio residencial. Nele está sendo realizada a construção de uma residência com 1 pavimento térreo, a obra conta com um grupo de 11 trabalhadores, dentre eles pedreiros e ajudantes, com a exceção de um Engenheiro responsável pela obra. Durante o processo de construção, pode ser identificado o modo como o trabalhador faz o carregamento de uma peça de andaime, com a sua postura incorreta (curvado), por conta do excesso de peso para o transporte manual.

Deve ser destacado também a não utilização dos EPI's, como luvas, um equipamento de grande importância para a execução de diversas atividades.

Na Figura 7, podemos identificar todos os pontos analisados.

**Figura 7. Transporte de andaimes**

Segundo a NR-17 (1978) “17.2.2. Não deverá ser exigido nem admitido o transporte manual de cargas, por um trabalhador cujo peso seja suscetível de comprometer sua saúde ou sua segurança”.

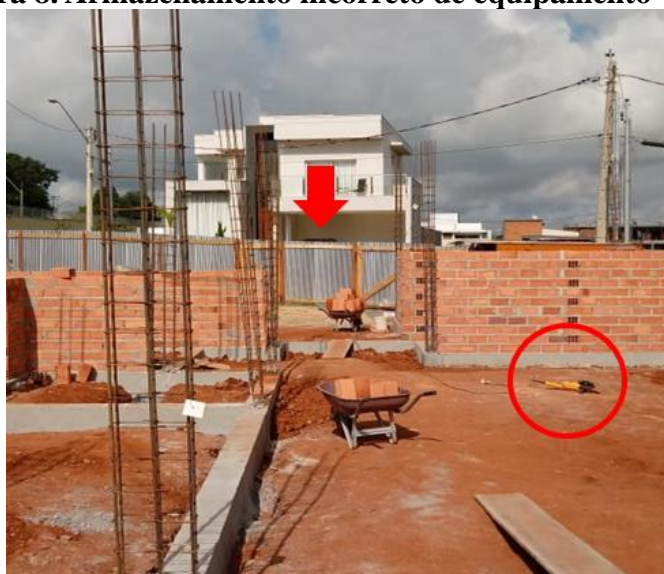
Na Figura 8, pode ser observado o tapume ao fundo, assim como estabelecido pela Norma Regulamentadora, NR-18.

#### **Figura 8. Armazenamento incorreto de equipamento**

Havia uma esmerilhadeira pneumática no chão, considerado um risco mecânico que pode causar acidente, onde deveria ser trocado por uma serra poli corte, a qual seria mais seguro e adequado para execução construtiva de uma residência.

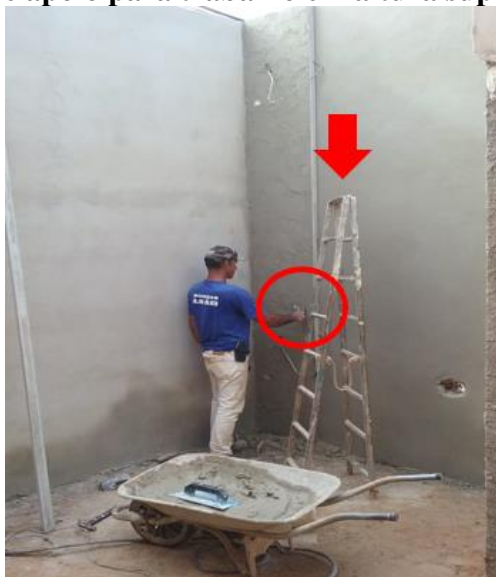
A altura da parede de alvenaria em relação ao corpo do trabalhador é superior a 2m, deste modo, a Norma Regulamentadora, NR-35, estabelece que o mesmo deve-se beneficiar de instrumentos de ancoragem ou até mesmo utilizar apoio de um andaime (desde que esteja de acordo com o que é prescrito pela norma responsável pelas estruturas de apoio), e somente depois executar sua atividade com segurança.

A Figura 9 demonstra o trabalhador executando a sua atividade e também a análise discutida anteriormente.

**Figura 9. Improvise de apoio para trabalho em altura superior à 2 metros**

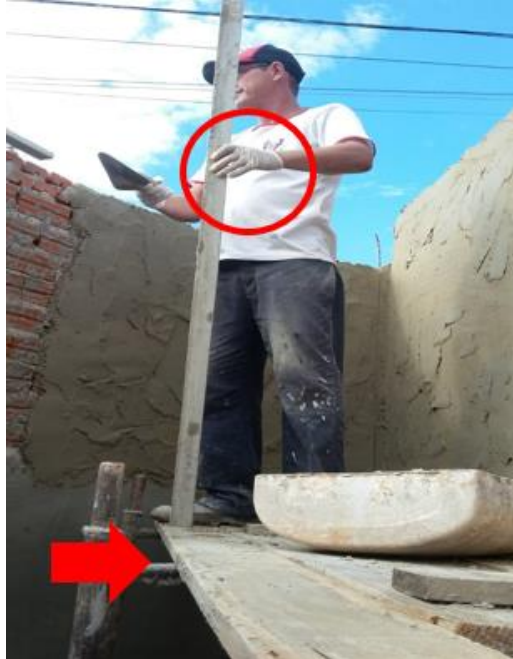
Durante a visita deste canteiro de obras que também foi realizado em uma construção no bairro Jardim Primavera e, que apresentava um número pequeno de trabalhadores, sendo 4 no local, observa-se um trabalhador rebocando a parede de alvenaria, durante o processo de

revestimento. Para atingir um ponto superior à sua altura, utilizou-se do apoio de um andaime para executar o procedimento construtivo. Assim como mostra na Figura 10.

**Figura 10. Utilização incorreta de EPI**

Dentre os EPI's utilizado pelo trabalhador apresentado anteriormente na Figura 10, pode ser identificada a utilização de luvas cirúrgicas, não indicadas para o trabalho em construções. Nota-se também que não utiliza nenhum Equipamento de Proteção Individual, por exemplo óculos, capacete, entre outros.

Segundo a NR-18 (1978) “18.15.1. O dimensionamento dos andaimes, sua estrutura de sustentação e fixação, deve ser realizado por profissional legalmente habilitado”, ou seja, que deverá especificar e dimensionar de modo a suportar com segurança as cargas de trabalho que a estrutura estará sujeita.

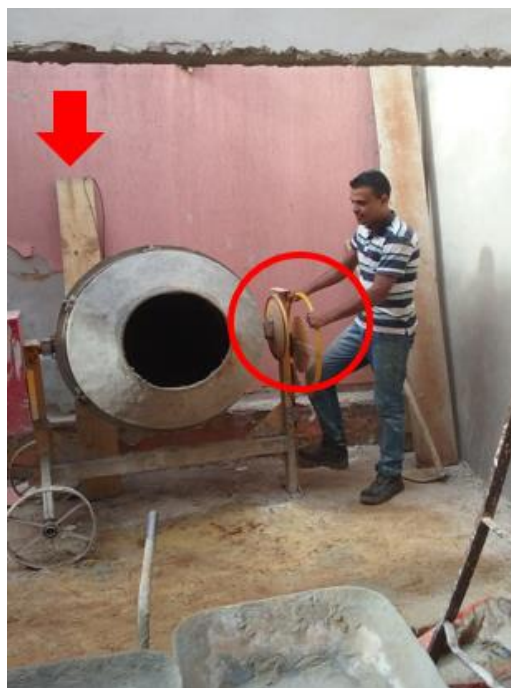
Neste canteiro visitado, que está localizado no bairro São Fernando. Demonstra um trabalhador preparando a argamassa que será utilizada para executar o revestimento das paredes de alvenaria internas de uma residência. Para realizar o procedimento, nota-se a não utilização de nenhum EPI apropriado, como por exemplo, uso de luvas e de óculos, assim como é visto na Figura 11. Essas irregularidades podem causar acidentes.

**Figura 11. Falta de EPI**

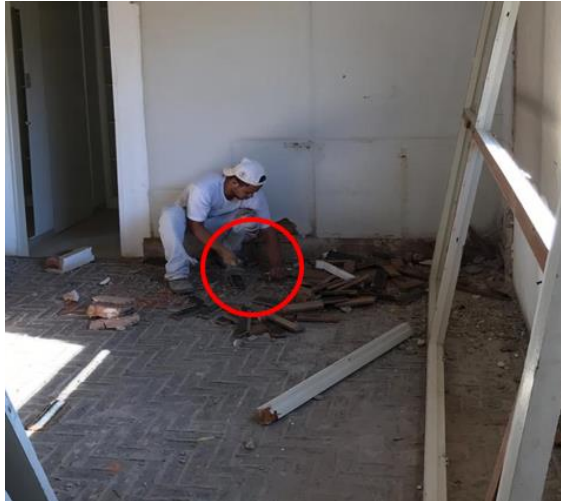
Durante a execução da atividade de deslocamento do antigo piso, observa-se, a falta de EPI's para o procedimento que está sendo executado, como a utilização de luvas, capacete e óculos. Óculos que seria de suma importância, visto que, algum resíduo das placas de madeira poderia se soltar e acertar seu rosto, ocasionando um acidente.

A Figura 12 apresenta todos os pontos citados.

**Figura 12. Realização de atividade na obra sem utilização de EPI**

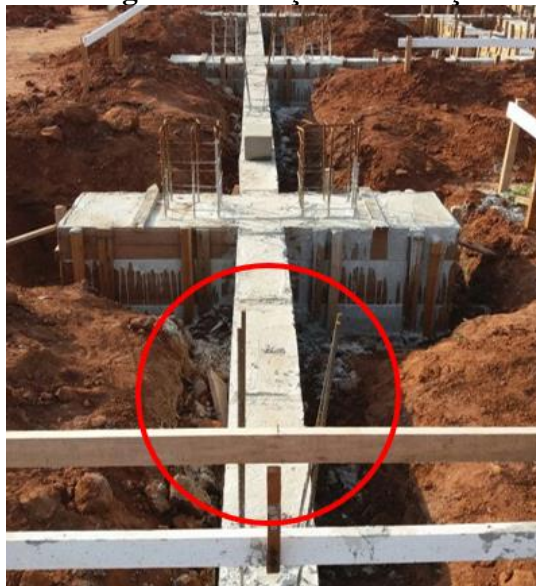
Na Figura 13 pode ser identificado na fundação da estrutura, após ter sido preenchida com concreto, junto de gabaritos para o acompanhamento da estrutura de modo a manter a estrutura linear de acordo como foi previsto e especificado pelo projeto.

**Figura 13. Esperas de vergalhões de aço na fundação sem proteção**

Entretanto, foram identificadas as esperas dos vergalhões sem proteção na ponta, assim proporcionando risco de acidente no local, como perfurações. Segundo a NR-18 (1978) “18.8.5. É proibida a existência de pontas verticais de vergalhões de aço desprotegidas”.

Para a situação é recomendado pela norma a utilização de protetores para vergalhões de aço, protetores que são encaixados em qualquer ferragem que esteja exposta na obra. Assim como pode ser demonstrado na Figura 14.

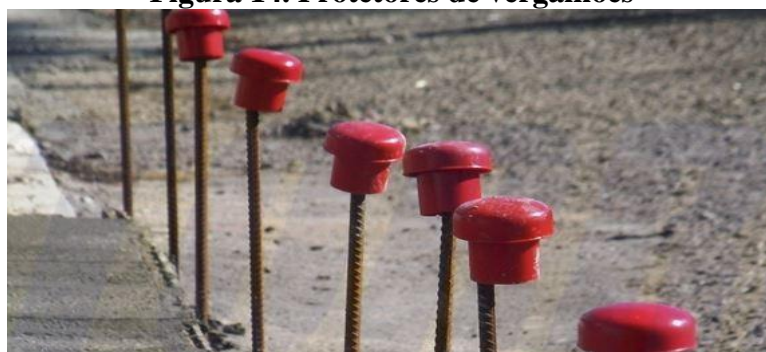
**Figura 14. Protetores de vergalhões**
