## RECURSOS HÍDRICOS E SANEAMENTO

# VERIFICAÇÃO DA EFICIÊNCIA DO SISTEMA DE DRENAGEM URBANA DE ÁGUAS PLUVIAIS EM ÁREA DE OCUPAÇÃO ESPONTÂNEA

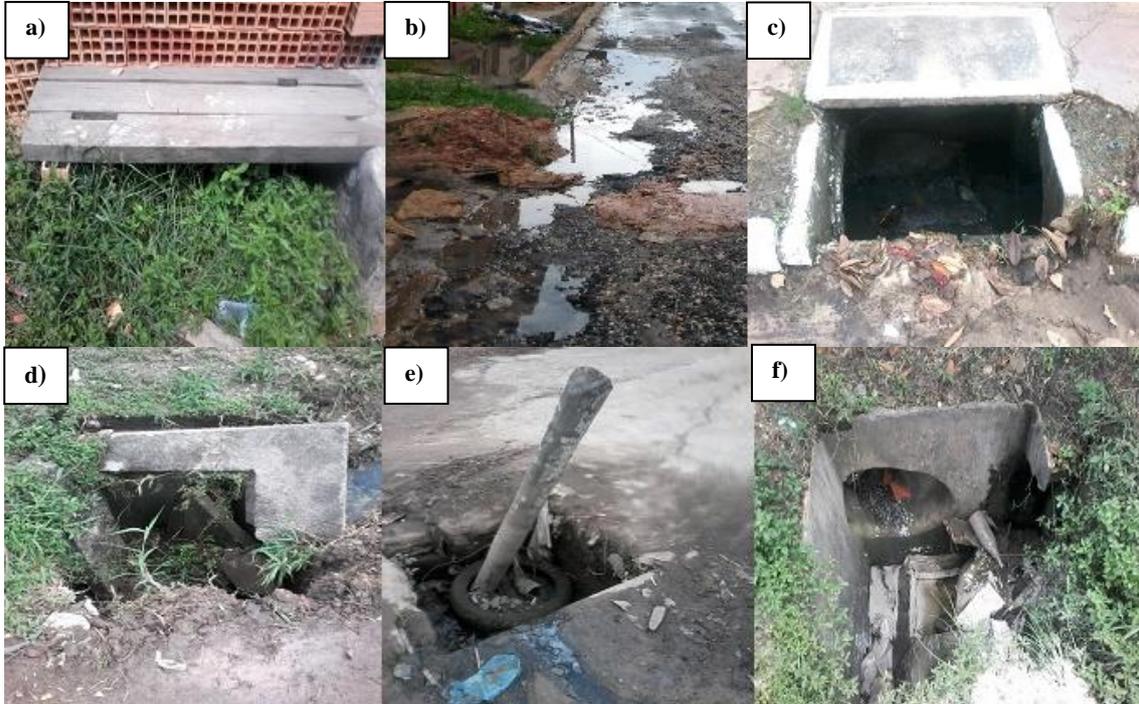
Durante as visitas de campo foi feito o levantamento das condições de funcionamento do sistema de drenagem para compreender e diagnosticar a realidade sanitária e ambiental do bairro. Constatou-se que das 172 bocas de lobo 13 estavam sem condições de limpeza, 25 sem as tampas e 18 desmoronadas, outras entupidas por acúmulo de resíduos. As estruturas estão muito desgastadas pela ação do tempo e/ou pela falta de manutenção. Verificou-se a atividade de limpeza ausente, meios-fios inoperantes, ruas sem recapeamento asfáltico (Figuras 02).

Figura 02. Identificação de problemas estruturais nas bocas de lobo e obstrução da pavimentação asfáltica

O estudo demonstrou ainda a insuficiência em quantidade e qualidade dos dispositivos de microdrenagem que apresentaram diversos problemas tais como: bocas de lobo sem tampa, entupidas e desmornadas. Os meios fios encontram-se em estados precários prejudicando assim o correto funcionamento do sistema.

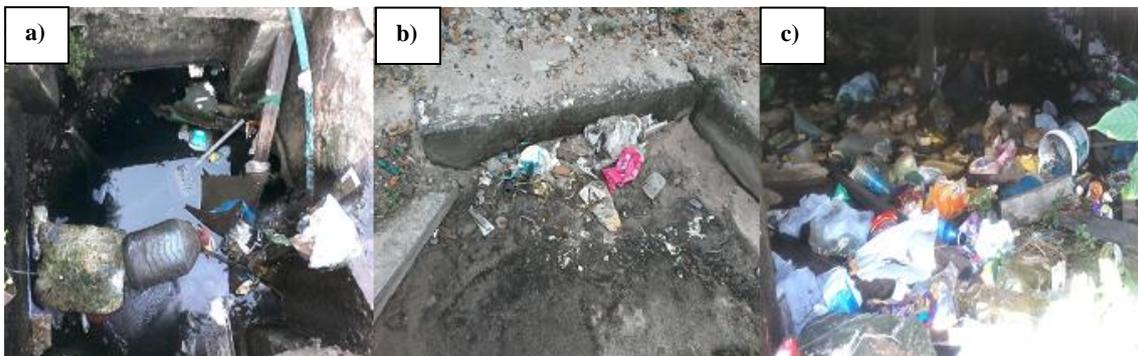
Entretanto, as respostas obtidas pelos questionários não entram em acordo com pesquisa de campo, porque constatou-se na avaliação das redes de drenagem que grande parte das estruturas estavam com os sistemas comprometidos ou vedados por descarte inadequado de resíduos sólidos como mostra a figura 03.

Figura 03. Descarte inadequado de resíduos sólidos nas redes de microdrenagem
