RECURSOS HÍDRICOS E SANEAMENTO

AVALIAÇÃO DO SISTEMA DE DRENAGEM URBANA DA BACIA DO PARACURI: A NECESSIDADE DA INTEGRAÇÃO ADEQUADA DOS SISTEMAS DE SANEAMENTO PARA A EFICIÊNCIA DA DRENAGEM URBANA NOS BAIRROS PONTA GROSSA E PARACURI, EM BELÉM/PA.

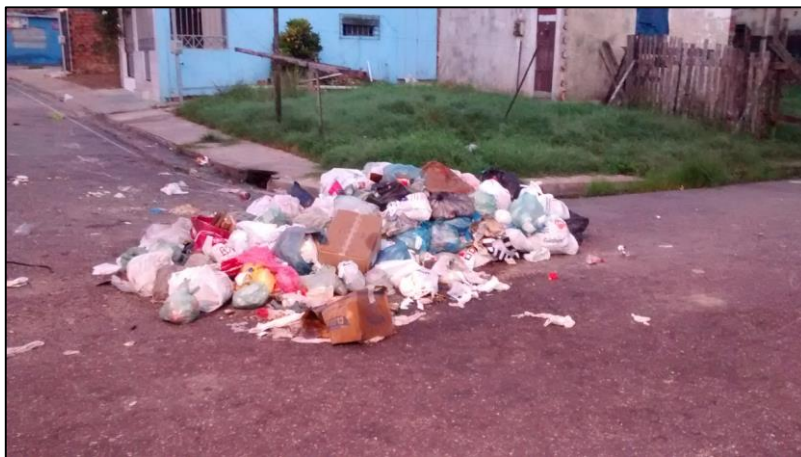
Além disso, é comum encontrarmos resíduos dispostos irregularmente em local público, como esquinas de ruas (Figura 2), constituindo um agravante para o mau funcionamento dos dispositivos da drenagem urbana. O acúmulo de resíduos, sem acondicionado adequado, além de se configurar como criadouro para vetores de doenças, também pode estar sujeito ao entupimento de sarjetas e bocas de lobo, bem como ao assoreamento de canais, que como consequência intensifica os alagamentos.

Figura 2 – Disposição irregular de resíduos sólidos

Recomenda-se a implantação de um sistema de gerenciamento adequado na região em que ocorra a disposição adequada dos resíduos sólidos, de forma que estes sejam dispostos somente nos pontos de coleta e dentro do período de recolhimento. Com isso, evitam-se pontos de acumulação de resíduos, a fim de resguardar os dispositivos de drenagem, que ficam obstruídos, sobretudo no período de chuvas intensas e podem funcionar de forma adequada.

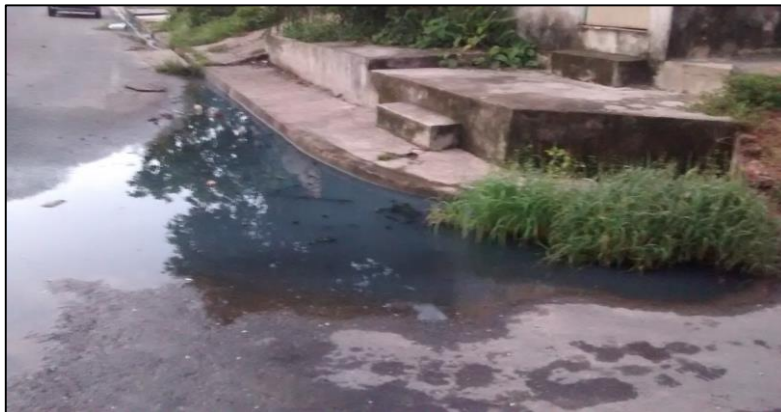
Concomitante ao mau funcionamento dos dispositivos de drenagem urbana, pôde-se observar que os problemas referentes ao esgotamento sanitários na área em estudo são evidentes, pois percebe-se a cor cinza do efluentes lançados nas sarjetas. Os bairros Paracuri e Ponta Grossa, em sua grande maioria, não possuem redes coletoras de esgoto, fator que também acentua os impactos dos alagamentos, pois devido à ausência desses sistemas, a população faz o lançamento do esgoto doméstico diretamente na rede de drenagem urbana, diminuindo a capacidade das sarjetas, bocas de lobo e galerias, em virtude do aumento de vazão depositado nestes dispositivos, que acaba ultrapassando a vazão de projeto do sistema de drenagem. O esgoto despejado no sistema de drenagem possui muitos nutrientes que após algum tempo criam um ambiente propício ao desenvolvimento de vegetação, que obstrui as sarjetas e a entrada das bocas e lobo (Figura 3).

Figura 3 – Boca de lobo obstruída

Quanto ao esgoto, verificou-se a necessidade de implantação imediata da rede coletora e, conseqüentemente, da estação de tratamento, com a finalidade de eliminar-se a descarga deste esgoto nas redes de drenagem. Deve haver um sistema separador absoluto aliado à eficiência dos dispositivos de drenagem, para então criar um ambiente salubre à população.

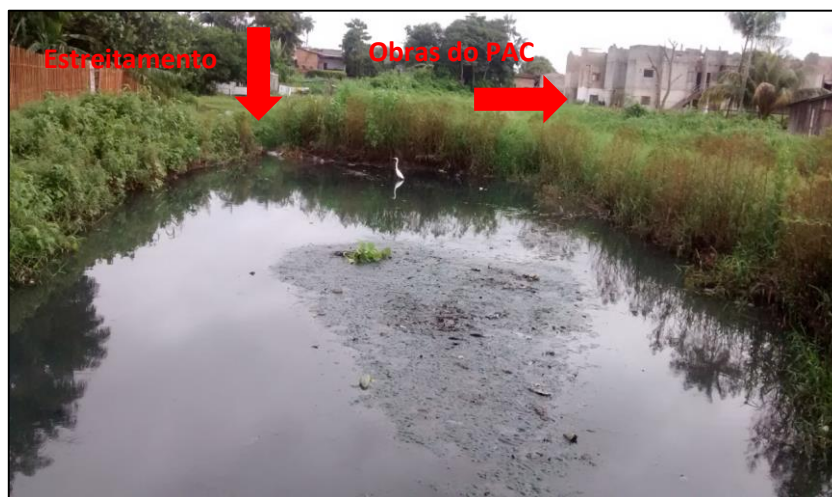
O igarapé Paracuri, constituído de leito natural sofreu um estrangulamento próximo à Travessa Berredos, fazendo com que sua vazão diminuísse e ocorresse o acúmulo de sedimentos, inclusive de matéria orgânica. A largura que antes era de aproximadamente 5 m, passou a ser de 1 m, evidenciando uma mudança brusca de escoamento e criando um tipo de lagoa (Figura 4). O estreitamento do canal ocorreu após as obras do PAC 2 “Minha casa, Minha Vida”, que após o serviço de terraplenagem ocasionaram o estreitamento do canal.

Figura 4 – Ponto crítico no canal Paracuri

Portanto, o poder público deve evitar esperar apenas o período de chuvas na capital paraense para agir em relação aos dispositivos da micro e macrodrenagem, visto que é fundamental que se tenha periodicidade dos serviços de manutenção dos canais e planejamento adequado da drenagem urbana, que proponham medidas efetivas em longo prazo.
