GESTÃO DE RISCOS E RESPOSTAS À DESASTRES

**IDENTIFICAÇÃO DOS PROBLEMAS DE
ALAGAMENTO NA CIDADE DE CACHOEIRO DE
ITAPEMIRIM- ES: ESTUDO DE CASO SOBRE A
ÁREA CENTRAL.**

Universidade Federal de Viçosa, Programa de Pós-Graduação em Engenharia Civil.

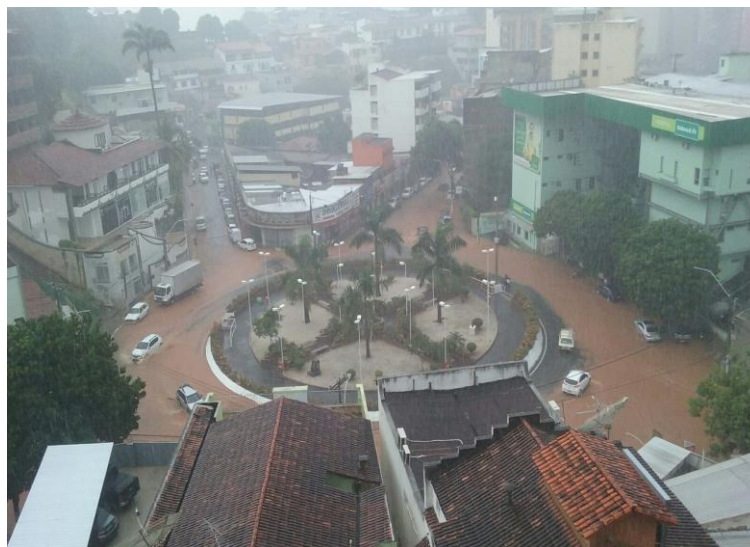
Na divisa do centro com o Bairro Gilberto Machado encontra-se um ponto de alagamento (Figura 01), o local é receptor das águas pluviais no bairro Gilberto Machado que apresenta cota topografia elevada. O ponto analisado está localizado em sopé ao relevo, a área não apresenta equipamentos de drenagem suficientes para captação e dissipação do volume de água pluvial recebido, sem que não haja acumulação de água.

Figura 01 – Ponto de alagamento na divisa do Bairro Centro com o Bairro
Gilberto Machado

As principais causas dos alagamentos nos pontos identificados são: a impermeabilização do solo, o déficit do sistema de drenagem atual através da precariedade ou inexistência dos equipamentos de drenagem urbana e a localização dos mesmos. As principais consequências dos alagamentos na área central do município são: alteração do regime de tráfego de veículos e perdas econômicas devido a entrada de água nos comércios e residências. Para a minimização e mitigação desses impactos são recomendados a readequação e requalificação dos equipamentos de drenagem urbana existentes e a criação de um sistema de retenção de água no Bairro Gilberto Machado.

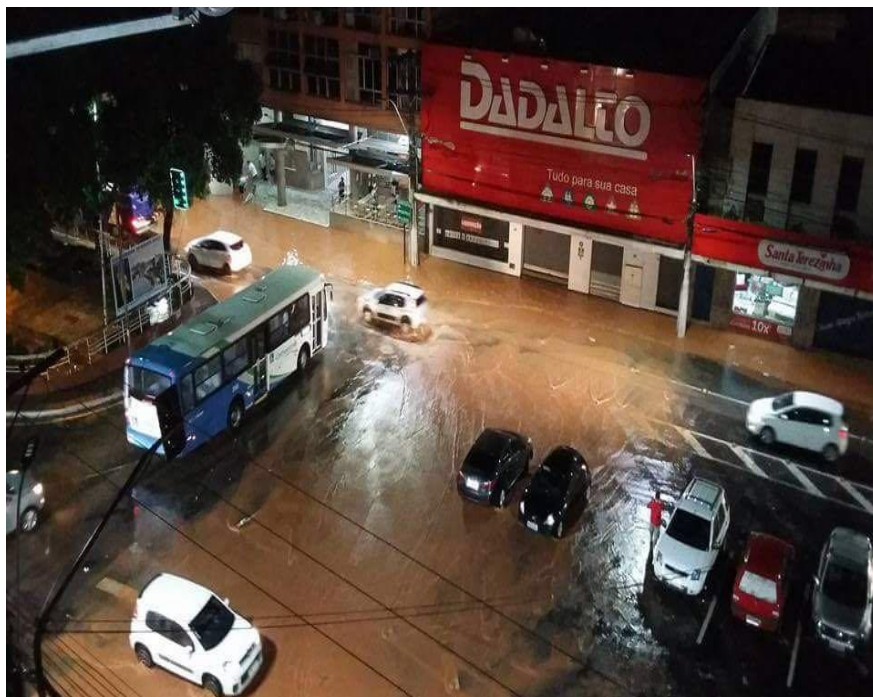
Na Rua Jerônimo Monteiro (Figuras 02 e 03) o alagamento ocorre devido ao local ser o ponto receptor das águas pluviais convergentes dos bairros a esquerda circunscritos ao centro. Esse Ponto recebe por gravidade águas do ponto de alagamento descrito anteriormente. Ao percorrer o perímetro da rua percebe que os equipamentos de drenagem urbana, tal como, os bueiros(caixa com grelha e bocas – de – lobo),além da precariedade, apresentam falta de limpeza externa um lixo

Figura 02 – Ponto de alagamento na Rua Jerônimo Monteiro

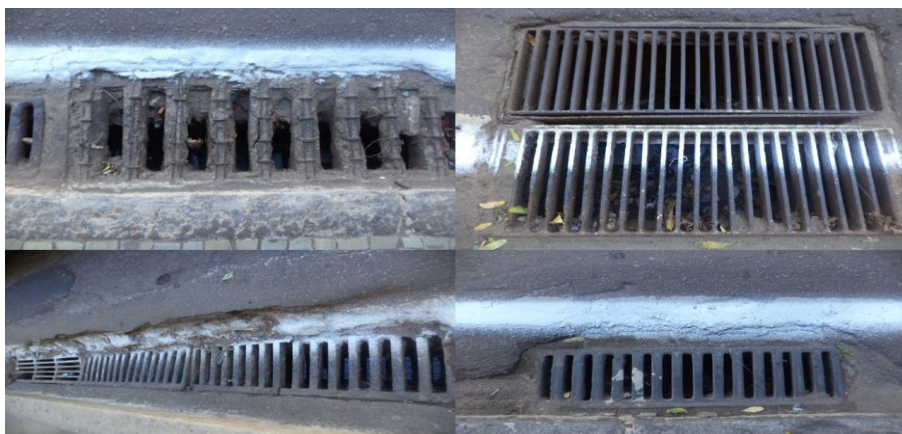
Figura 03 – Equipamentos de Drenagem Urbana encontrados Ponto de alagamento da Rua Jerônimo Monteiro

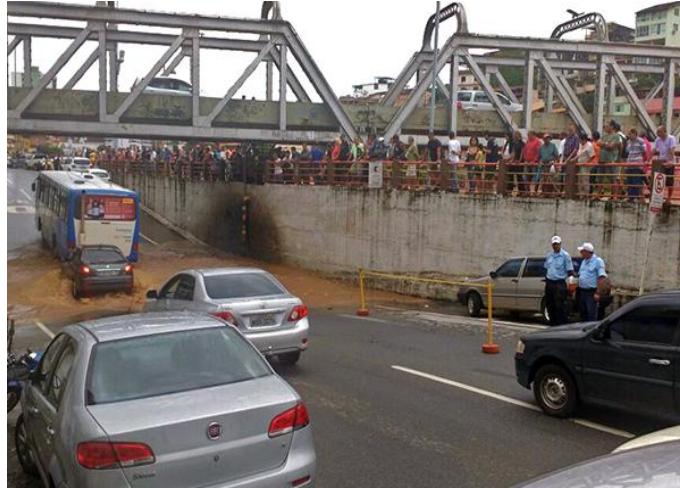
Na área avenida denominada “Beira rio” encontram-se três pontos de alagamento. O primeiro fica localizado embaixo da cabeceira da ponte de ferro (Figura

04).O alagamento ocorre devido ao acúmulo de água superficial devido à falta de escoamento por ineficiência dos equipamentos de drenagem existentes (Figura 05).

Figura 04 – Ponto de alagamento na Avenida Beira Rio (Ponte de Ferro).

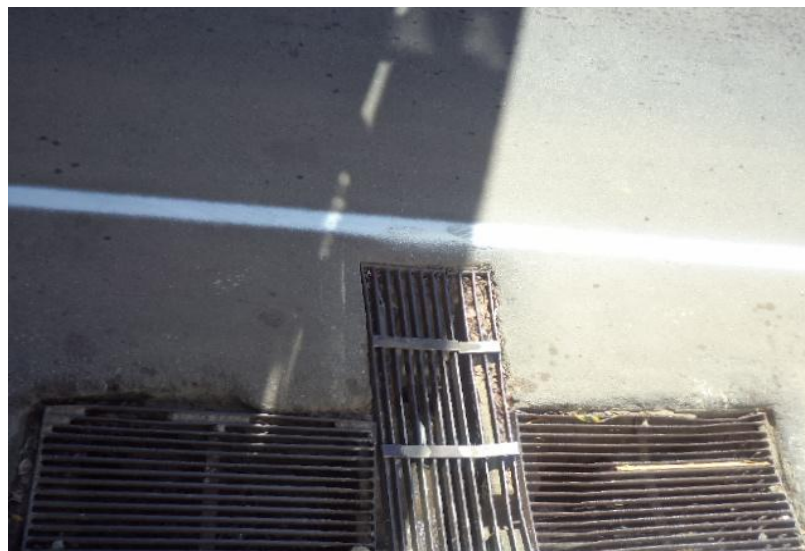
Figura 05 – Equipamento de drenagem encontrado no ponto de alagamento na Avenida Beira Rio(Ponte de Ferro).

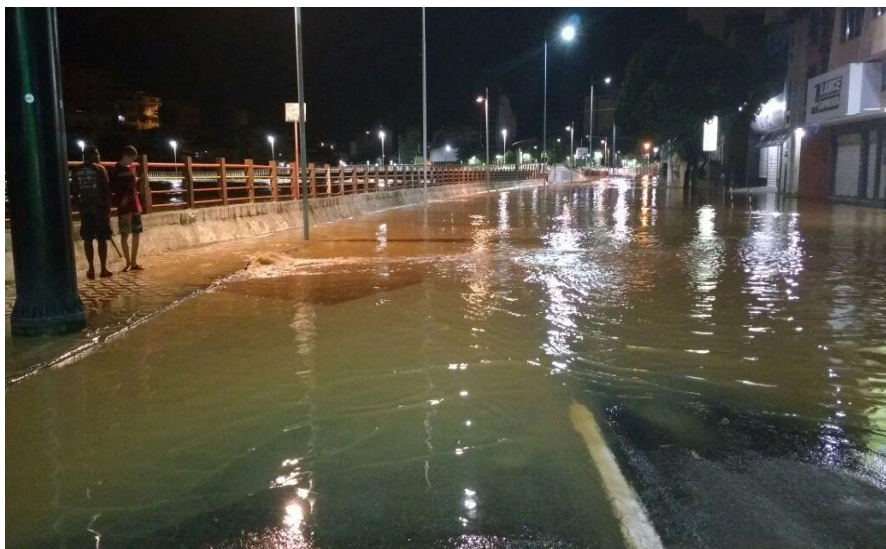
O terceiro ponto (Figura 07) de alagamento na Avenida Beira Rio ocorrem devido a entrada de água fluvial no sistema de galerias pluviais em dias épocas de elevação no nível do curso hídrico devido ao aumento do volume recebido das águas de todo a bacia hidrográfica do Rio Itapemirim. Ou devido ineficiência dos equipamentos de drenagem urbana local. Nos períodos de altos índices pluviométricos as galerias recebem um montante maior de deflúvios e com a entrada de água do rio nas galerias, a mesma não suporta tal volume, ocasionando no refluxo de água pelas bocas de lobo.

Figura 07 – Ponto de alagamento na Avenida Beira Rio (a o longo da via).
