Avaliação de acessibilidade espacial no centro de Santa Maria

Spatial Accessibility evaluation in Santa Maria downtown

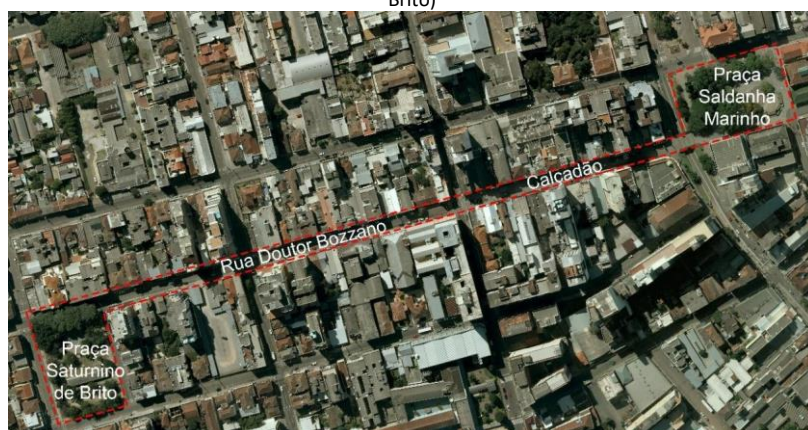
Figura 1 - Imagem aérea da área de estudo (Praça Saldanha Marinho, Calçadão, duas quadras da Rua Doutor Bozzano e Praça Saturnino de Brito)

O estudo de caso refere-se aos espaços abertos da cidade de Santa Maria (Rio Grande do Sul, Brasil), especificamente no calçadão da cidade e suas áreas adjacentes de grande valor histórico e comercial – Praça Saldanha Marinho, Segunda e Terceira quadras da Rua Doutor Bozzano e Praça Saturnino de Brito (figura 1), as quais concentram grande fluxo de pessoas no cotidiano e, na busca de garantir acesso com inclusão nesta área, viu-se necessário uma avaliação física do local e de suas atuais condições de acessibilidade.

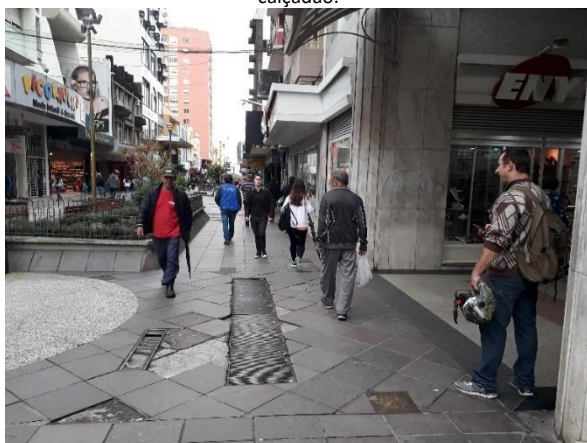
No primeiro método, o inventário ambiental, notou-se a irregularidade de materialidade e pouca conservação do piso (figura 3), criando espaços que não permitem fluidez na locomoção, com excessivas barreiras; pouca ou inexistente sinalização inclusiva; rampas de entrada em passeios sem as mínimas condições de uso adequado (figura 4).

Figura 4 - Má condição do piso dificulta a acessibilidade no calçadão.

Assim, algumas diretrizes que poderiam ser adotadas nos espaços estudados para melhorar a apropriação seria: a implementação de mapas táteis nas praças, a adequação às normas dos pisos táteis e rampas, a manutenção da pavimentação, maior arborização nas vias e iluminação pública.

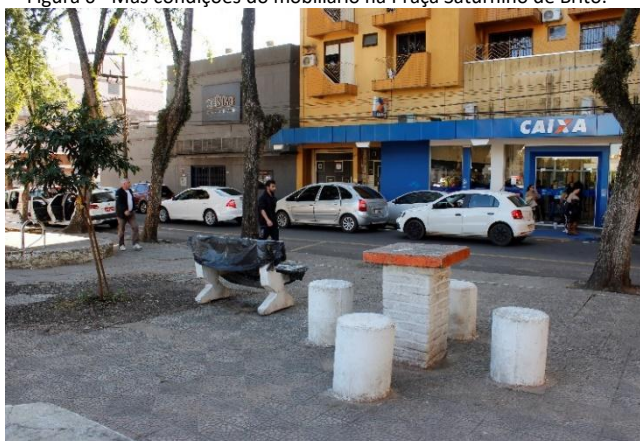
Além disso, há pouco ou inexistente sombreamento natural; pouco ou inexistente mobiliário adequado e inclusivo (figura 5); áreas inseguras de uso por massificação de vandalismo e pela perda do pertencimento local (figura 6); falta de infraestrutura de apoio básica, como banheiros e bebedouros.

Figura 6 - Más condições do mobiliário na Praça Saturnino de Brito.

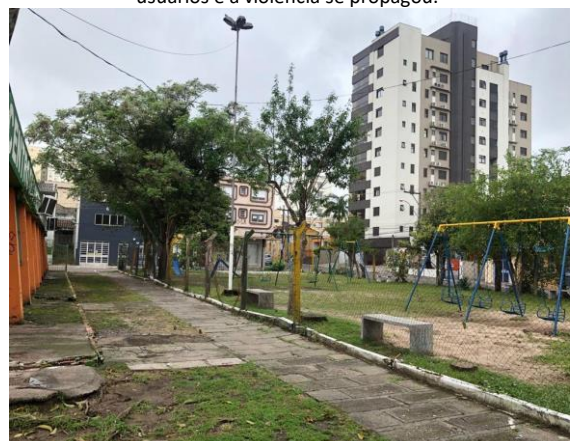
Figura 7 - Na Praça Saturnino de Brito, não há apropriação dos usuários e a violência se propagou.

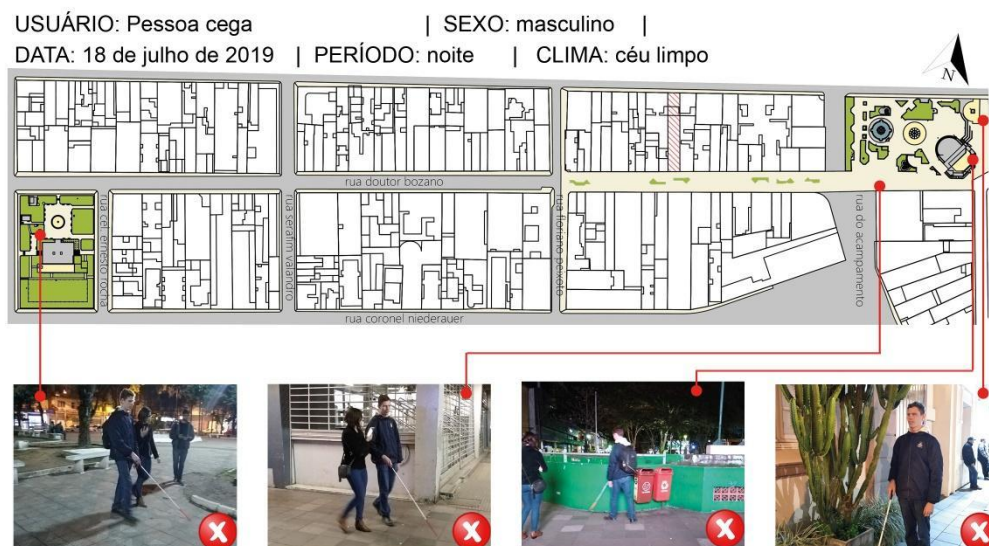
A pessoa cega, no terceiro passeio (figura 12), teve mais dificuldades em executar as atividades propostas sem que os pesquisadores explicassem como chegar aos locais. A falta de mapas táteis e piso tátil dificulta a orientação, assim, ele teve dificuldades para chegar aos locais propostos. Ademais, a existência de barreiras atitudinais ou móveis e sem sinalização torna o percurso perigoso, por exemplo: logo ao chegar ao local de encontro marcado, ele deparou-se com um cactus próximo à parede cuja parte superior se projetava para o passeio e não podia ser identificado pela bengala na sua parte inferior (ver quarta foto da figura 12).

Foi identificado que a pessoa cega precisa se locomover tendo como referência as paredes das edificações do entorno ou utilizando seu conhecimento prévio do local e a falta de consideração dos outros acaba atrapalhando seus deslocamentos: “Como vocês viram, elas [as pessoas] não desviam. Elas tentam entrar na parede quando elas me enxergam.” Em muitos casos, haviam pessoas apoiadas nas paredes, que não saíam quando viam que uma pessoa cega se aproximava por ela. Assim, elas se tornavam mais um obstáculo durante o percurso.

Outro aspecto que chamou a atenção durante a pesquisa foi a dificuldade em atravessar as ruas. Mesmo quando há sinalizadoras, não há nenhum sinal sonoro que indique se o sinal está verde ou vermelho, então ele precisa guiar-se pelo barulho dos veículos, para saber se estão se aproximando ou não. Em um momento, quase foi atropelado por um carro.

Figura 13 - Passeio acompanhado 3 - pessoa cega.

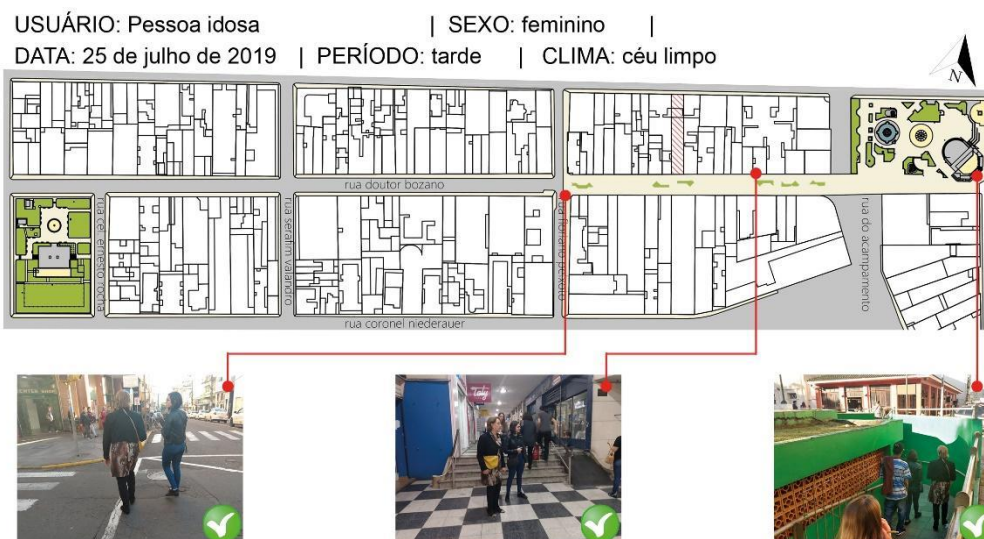
O quarto e último passeio (figura 13) foi realizado com uma pessoa idosa. Ela não teve dificuldades em locomover-se. Porém, reclamou das condições de manutenção do local.

Figura 14 - Passeio acompanhado 4 - idoso.
