Ergonomia em ambientes de saúde: um estudo de caso em um posto *drive thru* de vacinação

Ergonomics in healthcare environments: a case study in a vaccination drive thru center

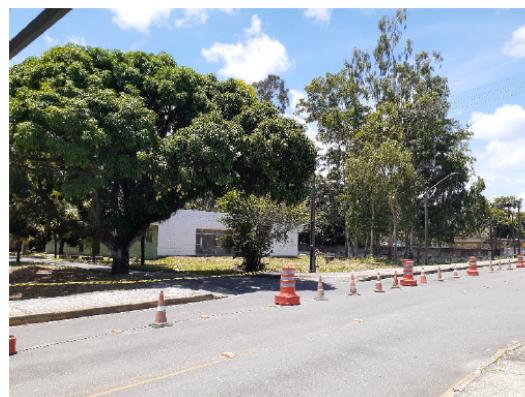
Figura 2: Trajeto sinalizado com dispositivos de trânsito temporários.

O acesso ao posto é feito pela portaria Z4, é necessário seguir um trajeto que é sinalizado com dispositivos de trânsito de uso temporário (Figura 2), característica essa que, podemos associar a Ergonomia cognitiva, que de acordo com Santos *et al* (2021), existe uma espécie de disputa, onde o motorista deve se preocupar com a trajetória/posição de seu veículo e das sinalizações, obstáculos, pedestres, etc.

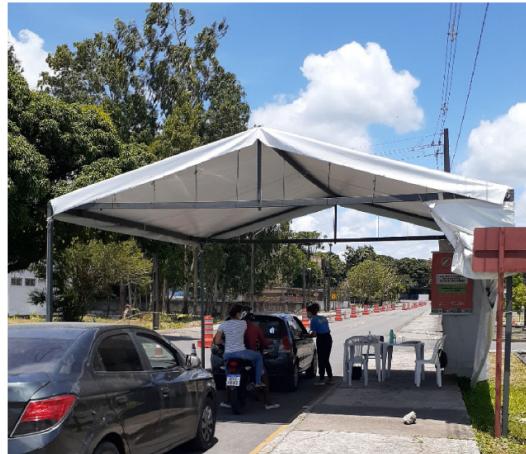
Figura 3: Tenda para realização de triagem.

Em seguida, é realizado o retorno para ter acesso a primeira tenda (Figura 3), na qual ocorre apenas a triagem, onde a pessoa (com agendamento previamente realizado) será direcionada, pelo administrador, ao Centro de Vacinação ou a um dos três postos *Drive Thru, direita*, mesmo com os administrados indicando onde se encontrava o posto, ainda havia dúvida por parte das pessoas que iam se imunizar, logo sinalização seria uma característica válida nesse ambiente.

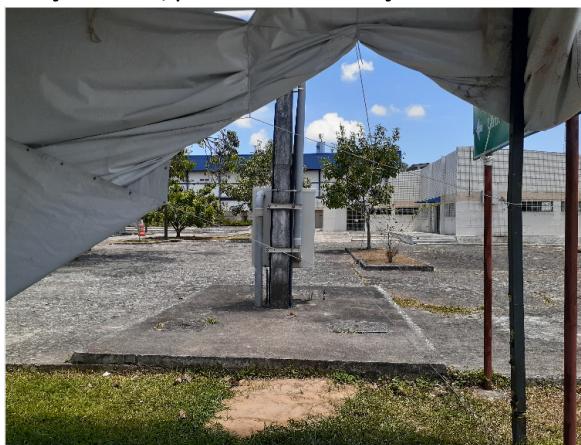
Figura 4: Amarração lateral, para melhor circulação do ar na tenda de triagem.

Assim que se adentra na Universidade (portaria Z4) já era possível ver oposto de triagem, onde conta com dois administradores (identificação escrita em seus crachás) e o posto de vacinação só poderia ser visto se adentrássemos mais ao local. tenda de triagem e vacinação possuem 6 m de altura e largura e conta com mais uma lona em sua lateral, além da que faz função de teto. A tenda de triagem, possuía a lona lateral amarrada (Figura 4), que de acordo com os administradores era para melhorar a circulação do ar.

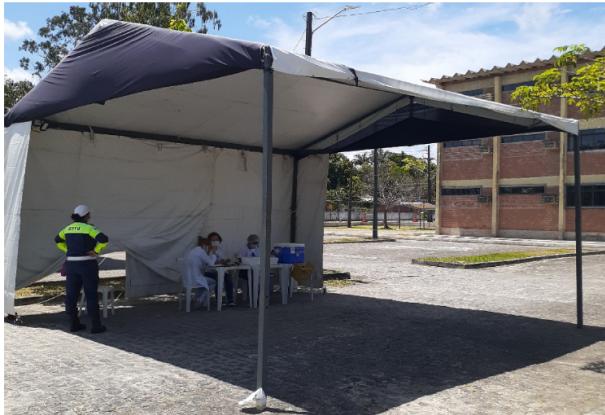
Figura 5: Visão geral do posto de vacinação

Nessa tenda contava-se com três técnicos de enfermagem, os quais se revezavam entre preencher os cartões, consultar planilhas e aplicar as vacinas. A seguir uma imagem com uma visão geral do posto de vacinação *Drive Thru* (Figura 5).

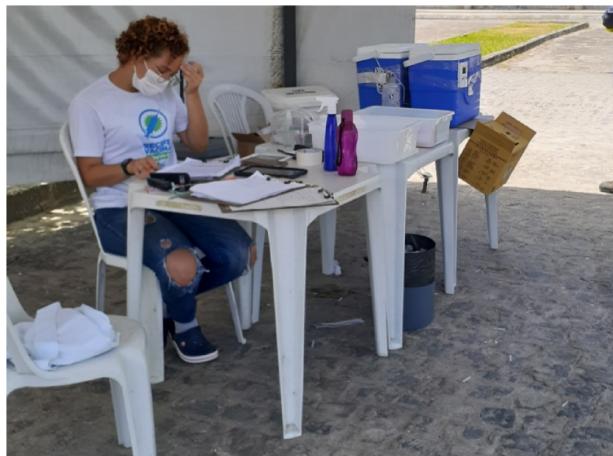
Figura 7: “Estações” do posto

O posto de vacinação conta com três estações (mesas plásticas), uma mesa para que em teoria os técnicos de enfermagem possam usar como apoio, para preencher planilhas, cartões de vacina, etc. A seguinte estação, tem duas bandejas, uma com algodão e outra com seringas e na última estação ficam dispostas as caixas térmicas com as vacinas e um lixo específico para o descarte seguro das seringas utilizadas (Figura 7).

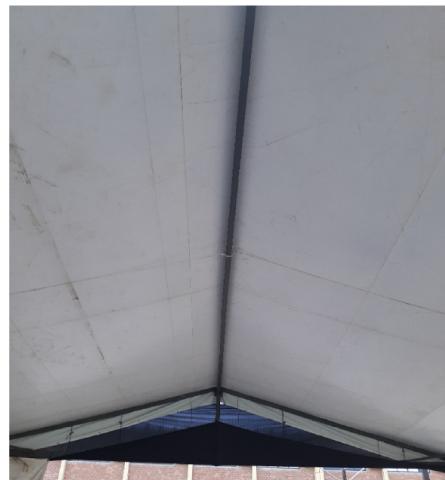
Figura 8: Teto do posto de vacinação Drive Thru.

O teto (Figura 8) é uma lona sustentada por uma estrutura de ferro, na qual são amarradas a cordas, a fim de proporcionar mais segurança, estruturação e evitar possíveis acidentes. Não apresentava rasgões ou algo similar, visto que houve uma troca recente, após pedidos das equipes de saúde, devido ao fato do estado precário em que a lona anterior se encontrava, de acordo com relatos dos técnicos de enfermagem.

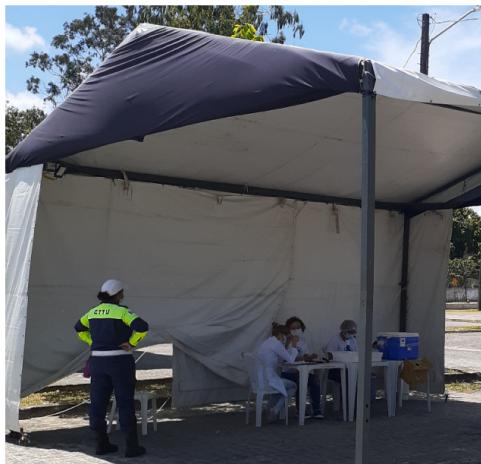
Figura 9: Lona lateral.

O posto também conta com uma lona lateral, próxima a equipe (Figura 9). Tem como função protegê-los, em teoria, da chuva e também no período da tarde com a incidência solar. Além disso, conta uma amarração, erguendo parcialmente a lona lateral para melhor circulação do ar, como relatado.

Aeração acima do recomendado	As "janelas" presentes na lona lateral podem ter um sistema manual que configura em deixá-las parcialmente abertas, o que pode controlar a entrada de ar no posto, próximo às estações.
Avaliação do Ambiente em Uso	
Problema organizacional das estações	Providenciar mais mesas, podendo ser o mesmo modelo já presente no posto, o que poderia melhorar esse quesito, na qual em uma estação ficariam expostos apenas pertences pessoais da equipe de enfermagem;
Estações com dimensões reduzidas	Disponibilização de um carrinho organizador de rodinhas, no qual podem ser dispostos os objetos pessoais dos técnicos de enfermagem, podendo assim, poupar mais espaço nas mesas;
Cadeiras inadequadas	Cadeiras com apoio de braço, o que daria mais sustentação aos membros superiores, com a finalidade de proporcionar uma postura mais adequada.

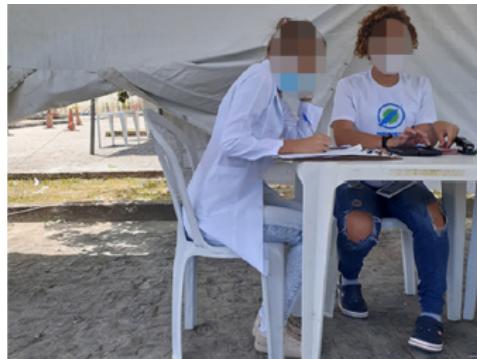
Figura 10: Posturas e disposição dos pés

Na pesquisa de campo foram observadas algumas posturas inadequadas tomadas pelos usuários da Figura 10, onde se observa uma usuária com membros inferiores flexionados além do eixo de 90º, fazendo com que o poplíteo seja pressionado contra o assento. É possível também observar que a cadeira está distante da mesa e acaba resultando na flexão da coluna para frente. É possível observar uma variação em relação a posição dos pés e pernas. Nenhum dos dois pés estão totalmente no chão e a posição da perna direita faz com que o poplíteo seja pressionado a cadeira.

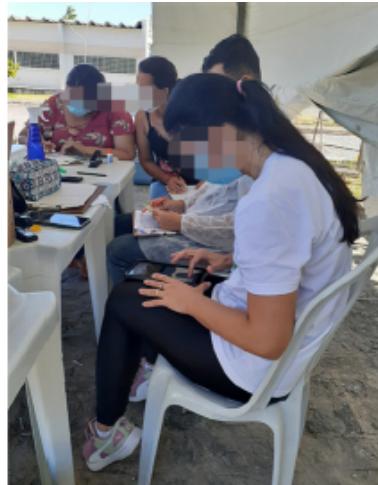
Figura 11: Flagrante postural

Outro flagrante postural observado, no qual a técnica de enfermagem consulta o *tablet* disposto em suas coxas (Figura 11), o que a leva a curvar mais a coluna e também a elevar os calcanhares, pisando somente com a ponta dos pés, forçando sua lombar, tensionando o tendão calcâneo (tendão de Aquiles). Essa postura pode gerar possíveis dores de cabeça e no pescoço, tornozelo, fadiga e lesões.

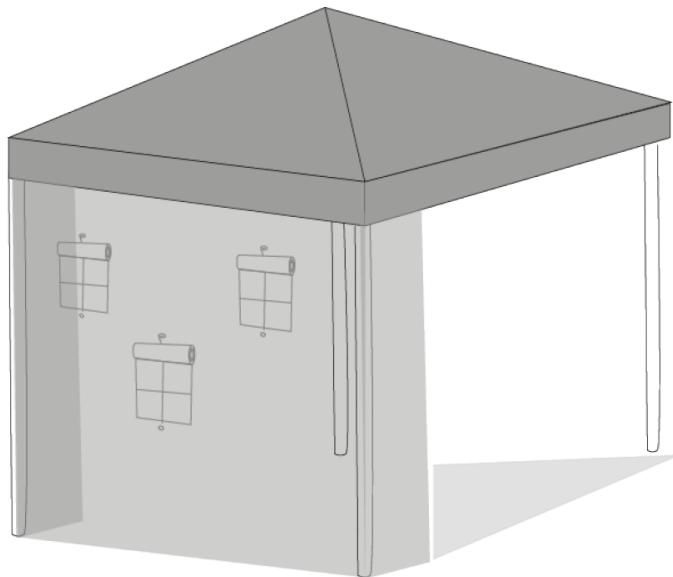
Figura 13: Proposta de lona lateral com janelas

As soluções propostas revelam-se pouco complexas e de fácil realização, como ilustra a figura 13, (desenho da lona lateral com janelas, para melhor visualização da solução apontada anteriormente). Visto também que se trata de um ambiente que não é de fato fixo e foi idealizado para um momento de cenário pandêmico, ao qual o mundo se encontrava desprevenido, e pode vir a ser necessário em outros episódios urgentes.

A proposição de janelas na lona lateral, melhora a aparência do posto de vacinação, e o ato de enrolar ou desenrolar fica mais prático, podendo regular o nível ou fechar completamente a janela.
