QUALIDADE ESPACIAL DO AMBIENTE EDUCACIONAL: AVALIAÇÃO ATRAVÉS DE MULTIMÉTODOS

SPATIAL QUALITY OF SCHOOL ENVIRONMENT: EVALUATION THROUGH MULTIMETHOD

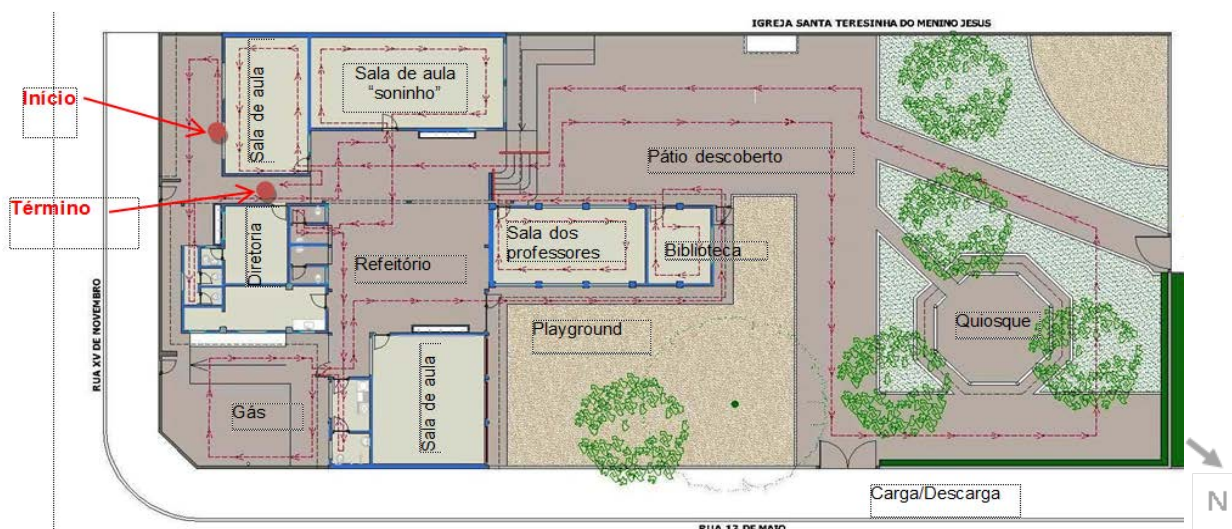
Figura 6 - Percurso desenvolvido durante o *walkthrough* (setas em vermelho).

A Figura 6 mostra o percurso desenvolvido através do *walkthrough* (passeio guiado) onde foi possível identificar os seguintes problemas: Acesso principal; localização do Banheiro Feminino; tamanho da biblioteca (Figura 7); calhas entupidas; infiltrações; entrada secundária (Figura 8); ausência de cobertura no pátio (Figura 9); problemas elétricos e falta de acessibilidade.
