## **AVALIAÇÃO DAS CONDIÇÕES DE ACESSIBILIDADE EM UM ÓRGÃO PÚBLICO NA CIDADE DE TORRES, RS**

### **EVALUATION OF THE ACCESSIBILITY CONDITIONS IN A PUBLIC BUILDING IN THE CITY OF TORRES, RS**

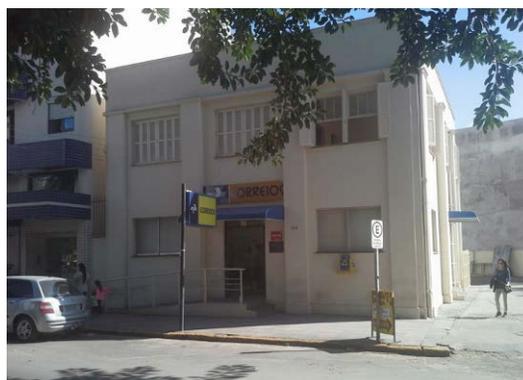
Figura 3- Foto externa do prédio  
Foto: autoria própria

O prédio dos Correios localiza-se na região central da cidade, junto à avenida principal e a bancos, lojas, bares, restaurantes e cafés (figura 2). Local de trânsito intenso no verão, passagem para uma das praias mais movimentadas e para diversos pontos turísticos, o local pode ser considerado o coração da cidade. O edifício de dois andares, construído na década de 1970 (figura 3), localiza-se na Praça XV de Novembro (figura 4).

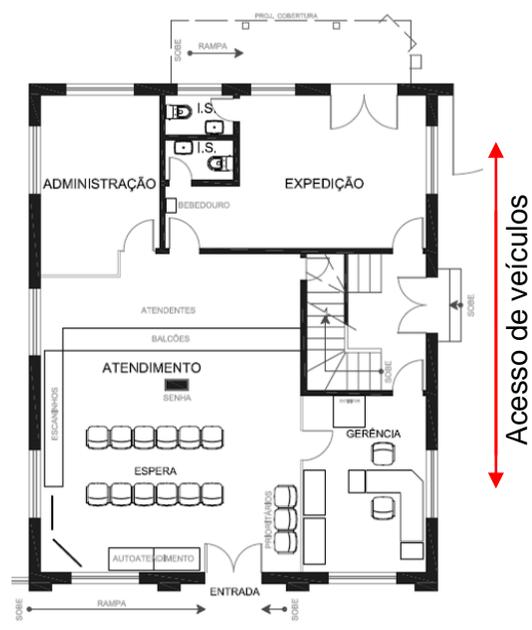
Figura 6- Planta Baixa  
Fonte: autoria própria

Internamente, o pavimento térreo divide o espaço destinado ao público entre o salão de atendimento e a gerência. No setor reservado aos serviços internos estão localizados os guichês de atendimento, a administração, os sanitários, a expedição, o depósito e o acesso ao segundo pavimento. Voltada à rua lateral, existe uma saída alternativa à principal, com muito pouco uso, enquanto uma terceira, apenas para serviços, liga-se diretamente ao pátio de carga e descarga (fig. 6).

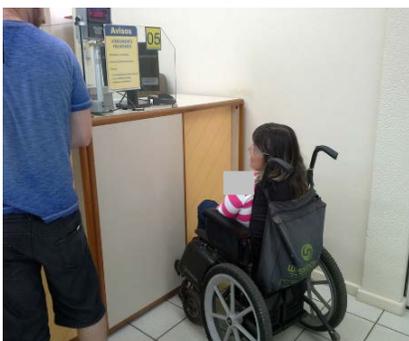
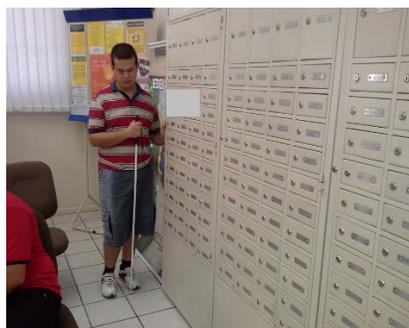
possíveis nem instalações acessíveis no local. Durante a visita, Luciane detectou muitas situações de inacessibilidade nas instalações do Correio, não percebidas antes, o que ajudou muito no processo de avaliação do local e de propostas de melhoria.
