AVALIAÇÃO DO TRABALHO DOS FUNCIONÁRIOS EM RESTAURANTE SOB O VIÉS DA PSICOLOGIA AMBIENTAL E DA ERGONOMIA

RESUMO

Palavras chave: Arquitetura Comercial, Psicologia Ambiental, Avaliação Pós-Ocupação (APO), ergonomia.

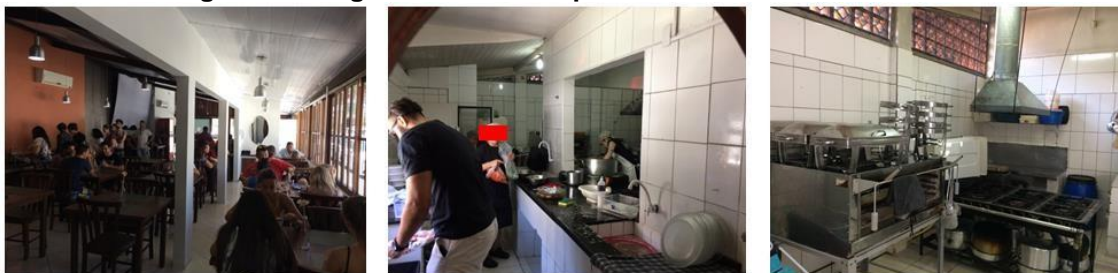
Figura 3 - Imagens do salão da porta da cozinha e da cozinha.

Não há espaço exclusivo para guardar as mercadorias, que ficam de forma improvisada embaixo do balcão do bufê no salão. O restaurante não possui ambientes que proporcionem um suporte social aos funcionários, como falta de um banheiro exclusivo e guarda pertences em local adequado. Por fim, é importante salientar que este estudo está centrado no salão do restaurante, pois o acesso à cozinha foi restrito nas horas de maior movimentação.
