Acessibilidade em setor de aulas da Universidade Federal do Rio Grande do Norte: a percepção da pessoa com deficiência

ISABELA DANTAS DE SANTA CRUZ

MARIANA NOBRE DA COSTA MARINHO

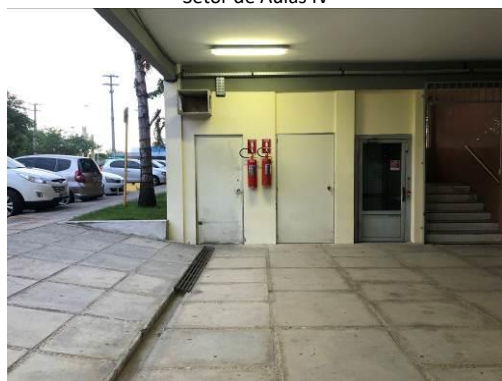
Figura 3: Ponto de partida do passeio acompanhado com a pessoa A
A – Estacionamento à esquerda interligado ao corredor central do Setor de Aulas IV

O indivíduo utiliza carro particular como meio de transporte, o qual é conduzido pelo seu pai. Desta forma, o aluno não apresenta dificuldades em acessar o corredor central do Setor de aulas IV, tendo em vista que o condutor estaciona o veículo o mais próximo possível das salas em que a pessoa A tem aulas (Figura 3).

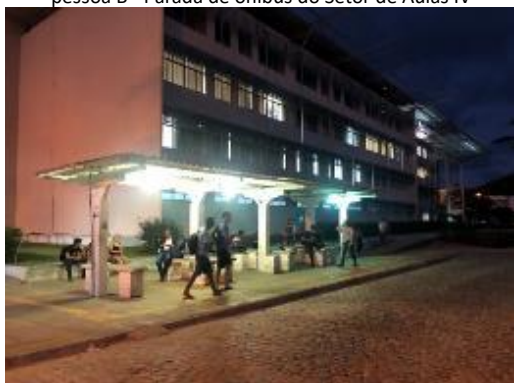
Figura 13: Ponto de partida do passeio acompanhado com a pessoa B - Parada de ônibus do Setor de Aulas IV

O percurso realizado pela pessoa B está representado na Figura 12. Devido ao fato da participante frequentemente utilizar ônibus como meio de transporte, o ponto de partida escolhido para o passeio acompanhado foi a parada de ônibus do Setor IV (Figura 13). A usuária apresenta problemas em suas articulações e relatou ter dificuldade em fazer o trajeto até a circulação principal que

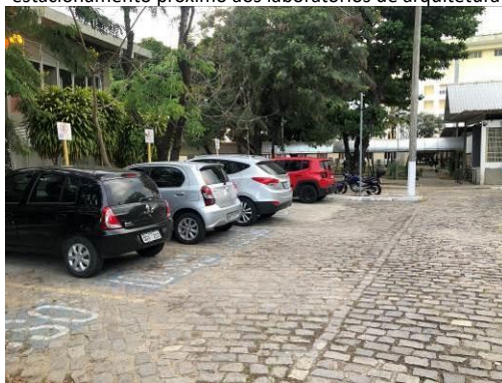
Figura 22: Ponto de partida do passeio acompanhado com a pessoa C - estacionamento próximo aos laboratórios de arquitetura

O passeio foi iniciado no estacionamento (Figura 22) próximo aos laboratórios de Arquitetura e durante toda a atividade foi necessário descrever os ambientes e dar comandos como: “siga em frente”, “dobre a direita”, “cuidado com uma pessoa a sua direita”, dentre outros.

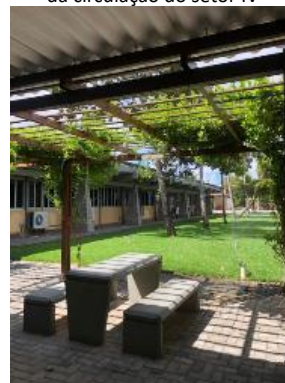
Figura 23: Áreas verdes existentes ao longo da circulação do setor IV

Chamou atenção o fato de o indivíduo alegar sentir uma sensação agradável, uma “brisa fresca”, em todos os momentos que passávamos pelas áreas verdes - como a da Figura 23, por exemplo – que existem ao longo da circulação principal do setor IV. O indivíduo afirmava também que nestas mesmas áreas escutava um ruído intenso. Tratavam-se das condensadoras de ar condicionado das salas de aula.
