Hotéis acessíveis: estudo comparado em rede de hotéis nas cidades de Fortaleza, no Brasil e Lima, no Peru

Affordable hotels: a comparative study in a hotel chain in the cities of Fortaleza, Brazil and Lima, Peru

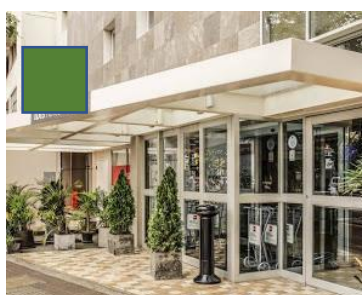
No acesso à edificação não há grandes desníveis que interfiram na faixa livre de

1,20m, porém com sinalização tátil e visual ineficaz. Há nivelamento do piso da circulação externa e porta de acesso.	Acesso sem desnível e porta de abertura automática, facilitando entrada de pessoa com deficiência.	20 mm devem ser chanfrados, com inclinação máxima de 50%.
---	--	---
