## **Acessibilidade no Centro de Fortaleza: os obstáculos para idosos e pessoas com mobilidade reduzida**

*Accessibility in the Fortaleza City Center: the obstacles for seniors and people with reduced mobility*

O presente trabalho apresenta um diagnóstico das condições de acessibilidade em um recorte espacial do Centro da cidade de Fortaleza CE, com enfoque em apresentar os problemas de acessibilidade enfrentados por idosos ou pessoas com mobilidade reduzida. Faz parte de uma pesquisa de mestrado em andamento em que os alunos da Disciplina de Desenho Universal tiveram a oportunidade de participar, colaborando na pesquisa de campo com trechos determinados pela pesquisadora. Tendo em vista ser uma área com grande fluxo de transeuntes predominantes em transportes públicos ou alternativos ou a pé e ofertar uma variedade de serviços, o Centro da cidade deveria ser uma área com características adequadas e propícias para caminhabilidade, visando facilitar a circulação de todas as pessoas. Porém, é sabido que grande parte da cidade de Fortaleza não oferece tais condições a toda a população, sendo necessário, cada vez mais, o reconhecimento de tais problemas e a busca de intervenções urba

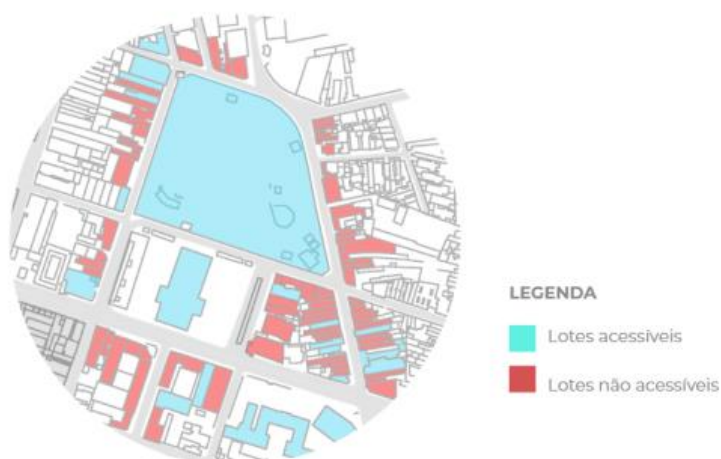
Mapa 02 - lotes acessíveis e não acessíveis.

empreendimento), não se encontram nivelados com as calçadas e foram feitas intervenções nem sempre acessíveis para garantir o acesso. Altos degraus e escadas são comuns, sendo pouco frequente o uso de rampas ou até mesmo do nivelamento da entrada. O mapa a seguir traz essa síntese.

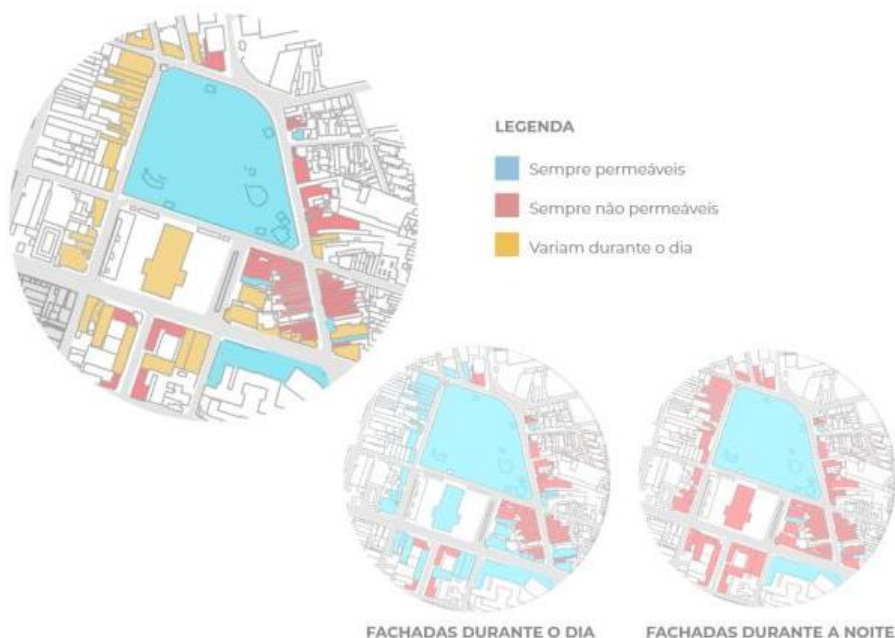
Mapa 03 - permeabilidade dos lotes

Observou-se também que, com a chegada da noite e o encerramento do expediente, todos os empreendimentos fecham suas portas, tornando as ruas extremamente quietas e sem movimento, sendo este um dos principais fatores que tornam o Centro de Fortaleza pouco frequentado durante a noite.
