## **Acessibilidade física como ferramenta de inclusão nas escolas públicas de Maranguape**

### *Physical accessibility as an inclusion tool in public schools in Maranguape*

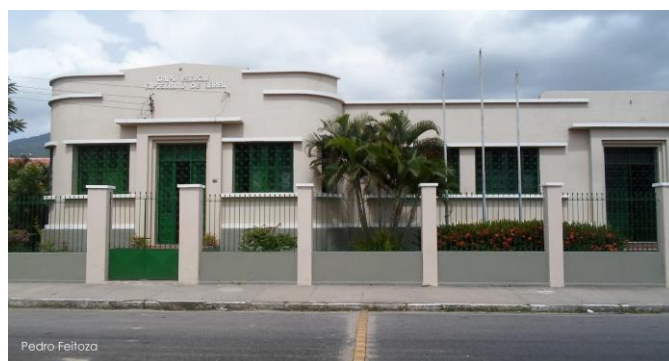
Figura 1: Escola Capistrano de Abreu

O edifício onde funciona a Escola Capistrano de Abreu, é um bem tombado (Figura 1) e por isso, apresenta algumas particularidades. Na visita, pôde-se perceber que algumas modificações foram feitas no sentido de preservar a arquitetura da escola e oferecer um maior acesso aos espaços internos, entretanto, ainda há observações a serem feitas.

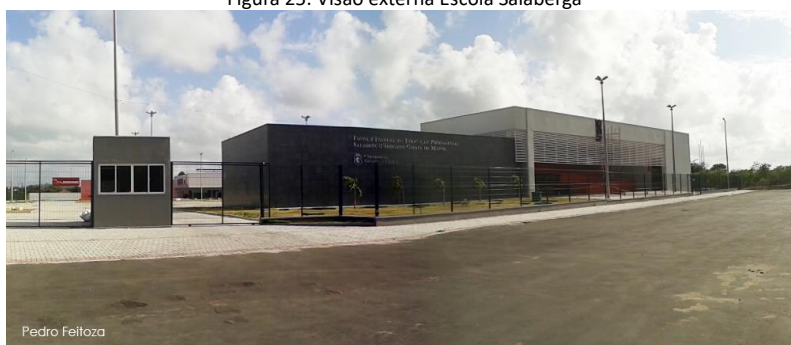
Figura 25: Visão externa Escola Salaberga

O modelo de arquitetura da escola Salaberga é o da Escola Técnica Padrão (Figura 25), disponibilizado pelo MEC, que faz parte do Programa Brasil Profissionalizado. Com projeto e construção recentes, muitos pontos positivos se apresentam em suas instalações. Auditório com rampas de acesso e assento para obesos (Figura 26), todos os banheiros são acessíveis - ainda com ressalva sobre o tipo de vaso sanitário utilizado não ser o correto - (Figura 27) e o balcão da cantina com alturas diferentes (Figura 28).
