Avaliação das condições de acessibilidade das calçadas da área central de São Paulo do Potengi/RN

Accessibility conditions assessment of sidewalks in central area of São Paulo do Potengi / RN

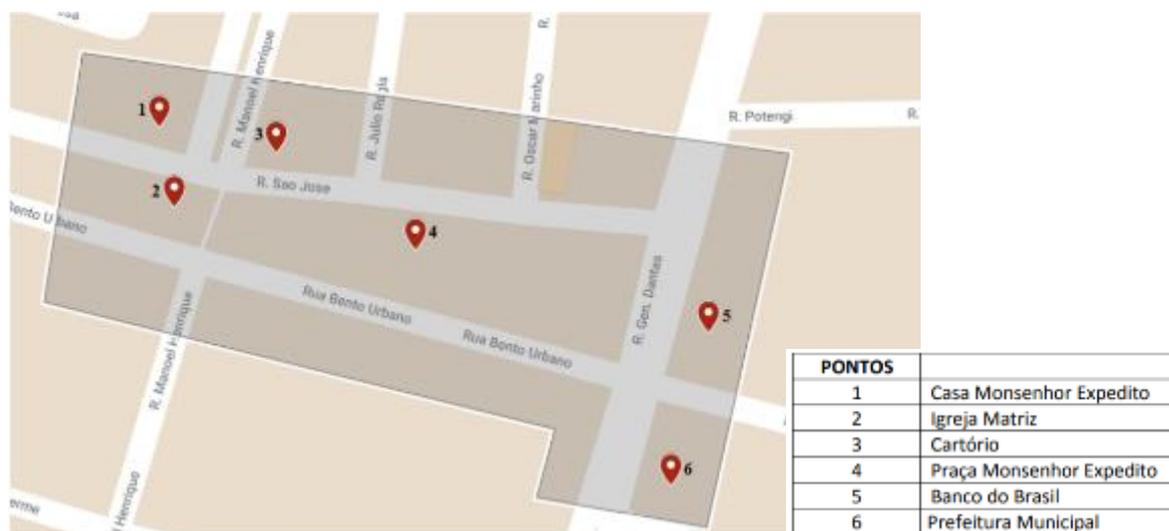
Figura 3: Definição da área a ser estudada em São Paulo do Potengi.

A área definida para desenvolvimento da pesquisa está compreendida entre as ruas Bento Urbano, General Dantas e São José, espaço onde se localiza a Igreja Matriz, Casa de Monsenhor Expedito, Cartório, Praça de Monsenhor Expedito, Bancos e a Prefeitura Municipal (Figura 3). Além de abranger esses estabelecimentos e instituições de interesse coletivo, nesta região estão presentes lojas, feira pública e residências.
