Avaliação ergonômica de uma área de convivência em ambiente universitário - Mezanino do Centro de Artes e Comunicação da UFPE

Ergonomic evaluation of a university living area - Mezzanine of the UFPE Arts and Communication Center

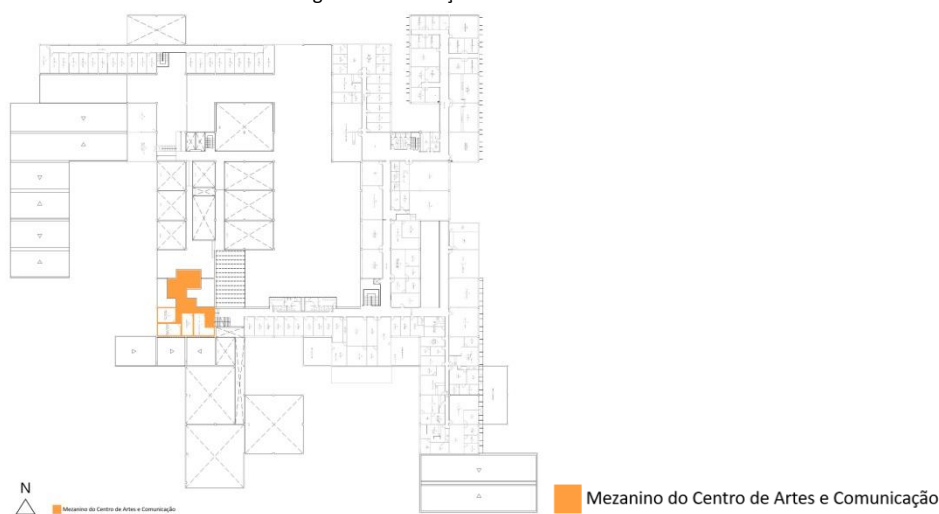
Figura 1: Localização do Mezanino no CAC

O mezanino do CAC (Figura 1) configura-se como um espaço multiuso. É utilizado como ponto de encontro dos estudantes, para conversar, realizar refeições ou fazer atividades acadêmicas. Dessa forma, o local pode apresentar diferentes características ao longo do dia.

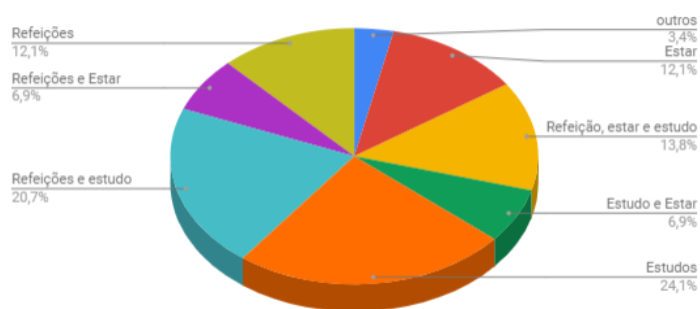
Gráfico 1 - Uso do mezanino de acordo com os usuários entrevistados

Com relação à análise do ambiente em uso, foi observado que uma grande diversidade de atividades é realizada no local. Como ficou constatado nos formulários realizados, a maior parte dos usuários se utiliza do espaço para estudo, seguido dos que utilizam-no como espaço de estar. O uso como espaço para realização de refeições também é marcante (Gráfico 1). É válido ressaltar que este espaço foi concebido como um espaço de estar, e mesmo não sendo apropriado, é como espaço de estudos que é mais utilizado (Figuras 11 e 12).

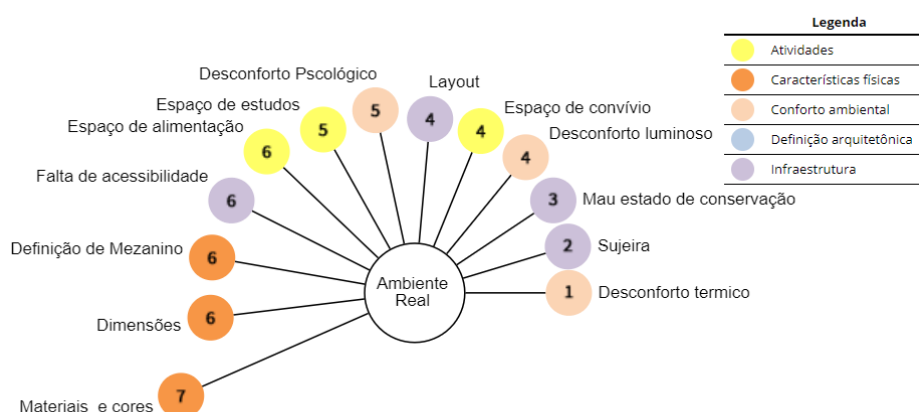
Gráfico 2 - Atributos do mezanino do CAC a partir do usuário

Na análise do ambiente em sua configuração real, as respostas dos usuários obtidas pelos formulários foram negativas, em sua maioria. A alta sensação de desconforto térmico e as cores ofuscantes do ambiente estão entre os principais problemas apontados pelos usuários. O desconforto psicológico foi muito reclamado, algo que é resultado da associação dos demais problemas do espaço. Na infraestrutura, vale ressaltar a sujeira, que é reflexo das poucas e pequenas lixeiras do local, e o mau estado de conservação do mobiliário do ambiente, como cadeiras quebradas e mesas riscadas, fruto da má utilização dos usuários do ambiente. A configuração do layout também foi alvo de críticas (Gráfico 3), pois inviabiliza o melhor aproveitamento do espaço e gera situações onde, foi observado, por exemplo, pessoas saltando por cima de outras sentadas para se sentar nas cadeiras vazias com acesso obstruído. A falta de acessibilidade do local foi outro ponto observado, já que impossibilita o acesso dos estudantes com restrições físico-motoras.
