## **DESAFIOS E SUGESTÕES DE MELHORIA NA ACESSIBILIDADE PARA USUÁRIOS DE CADEIRA DE RODAS NO PRÉDIO DO CURSO DE ARQUITETURA E URBANISMO DA UFSM**

*CHALLENGES AND SUGGESTIONS FOR IMPROVING  
ACCESSIBILITY FOR WHEELCHAIR USERS IN THE BUILDING OF THE  
UFSM ARCHITECTURE AND URBANISM COURSE*

O trabalho apresenta uma discussão sobre a acessibilidade para pessoas que utilizam cadeira de rodas no novo prédio sede do curso de Arquitetura e Urbanismo da UFSM. Este artigo é resultante do evento ACESSA CAU, realizado com a finalidade de identificar dificuldades na utilização do prédio e possíveis soluções para esses problemas. Os convidados realizaram um passeio acompanhado no prédio e encontraram limitações, bem como adequações à acessibilidade em determinados locais. Foram destacados aspectos relevantes sobre a experiência, e indicadas possíveis soluções para garantir o acesso universal ao edifício. Os resultados são discutidos e trazidos neste artigo.

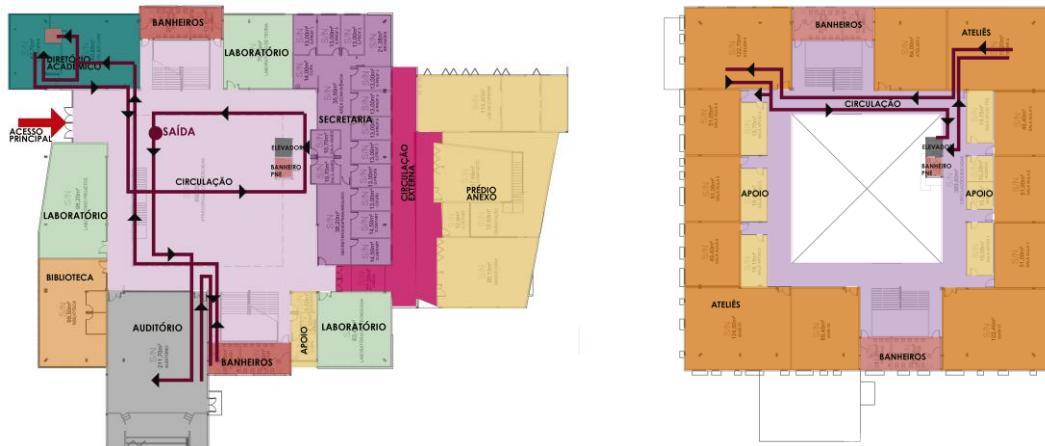
**Figura 01:** Percurso Passeio Acompanhado 01. Pavimento térreo (a esquerda) e superior (a direita).

O primeiro participante que realizou a visita guiada foi um usuário de cadeira de rodas motorizada que, pela sua maior dimensão, acentuou as limitações no uso de alguns espaços. O percurso realizado no prédio da Arquitetura e Urbanismo pode ser observado na Figura 01.

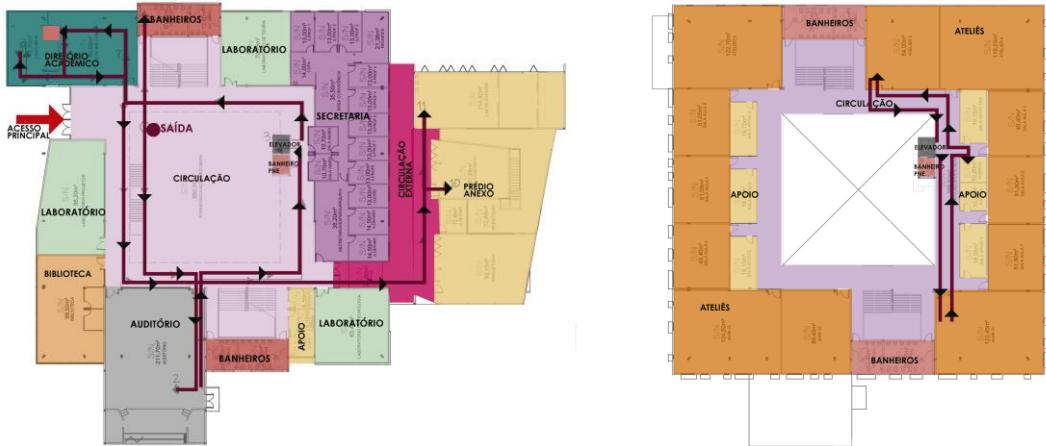
**Figura 06:** Percurso Passeio Acompanhado 02. Pavimento térreo (a esquerda) e superior (a direita).

O passeio realizado com a segunda cadeirante foi iniciado pelo banheiro do pavimento térreo da edificação, como é possível observar na figura 06.

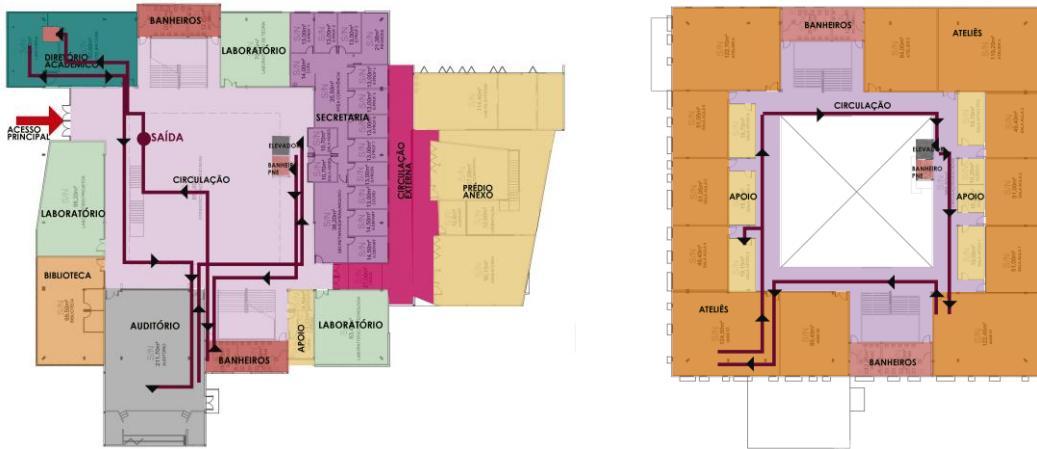
Figura 24: Percurso Passeio Acompanhado 03. Pavimento térreo (a esquerda) e superior (a direita).

Quanto ao passeio 3, o participante realizou o percurso em sua cadeira de rodas não motorizada e, portanto, com dimensões ligeiramente menores do que as de uma cadeira motorizada. Seu trajeto teve início pela sala do Diretório Acadêmico do Curso De Arquitetura e Urbanismo (DACAU), para a qual ele relatou facilidade de acesso (figura 24).
