ANÁLISE DA ACESSIBILIDADE PARA PESSOAS COM DEFICIÊNCIA VISUAL EM TERMINAIS DE ÔNIBUS

RESUMO

O presente artigo investiga as condições de acessibilidade para as Pessoas com Deficiência Visual nos Terminais de Ônibus, de acordo com as Normas vigentes e pelos discursos dos participantes *in loco*. Para isso, foram utilizadas as metodologias: poema dos desejos, percursos comentados, passeio acompanhado e avaliação pós-ocupação.

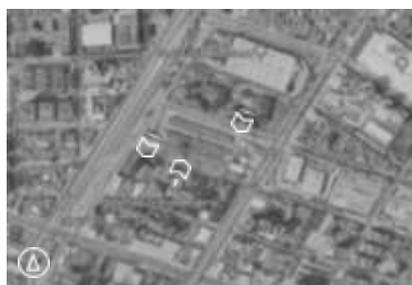
Figura 02 – Vista Aérea Terminal

O acesso de pedestres ao Terminal acontece pela Rua Pereira de Miranda, ao lado da saída de ônibus (Figura 02). Nessa rua, a calçada do equipamento e a calçada do outro lado da rua possuem largura para suportar a faixa livre, de acesso e de serviço, porém, apresentam barreiras (Figuras 04 e 05) e má conservação.

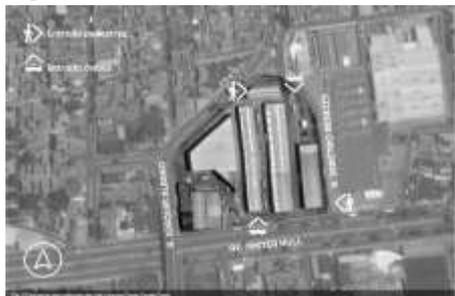
Figura 18 – Vista Aérea Terminal

Localiza-se próximo a uma via expressa de fluxo intenso de veículos de diferentes portes, motocicletas, carros, ônibus e caminhões, a Av. Mister Hull. O terminal é margeado por espaços de circulação, tanto de pedestres quanto de veículos. O edifício conta com dois acessos para pedestres, nas vias menos movimentadas, e dois acessos para ônibus (Figuras 18 e 19).

O entorno - as calçadas do equipamento apresentam faixa livre, de acesso e serviço – como sugere a NBR 9050/2015. Na entrada do terminal pela Rua Demétrio Menezes, observa-se a presença de faixa de pedestres e o rebaixamento da calçada, mas não há, para as PcDV, o piso tátil que o direciona até a faixa de pedestre e o piso tátil de alerta – como recomenda a NBR 9050/2015 e a NBR 16537/2016 (Figuras 20, 21 e 22).

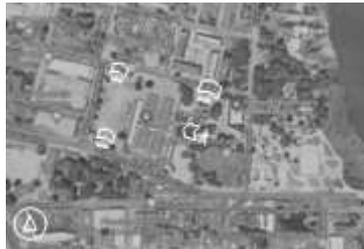
Figura 37 – Vista Aérea Terminal

Inaugurado em 1992, atualmente, encontra-se em obras de expansão (Figuras 37 e 38).
