CORROSÃO PELO SOLO DE AÇO GALVANIZADO NA REGIÃO DA CAMPANHA – RS

RESUMO – Neste trabalho, foi analisado o grau de agressividade de solos coletados em seis municípios da Região da Campanha do RS, ao aço galvanizado, comumente utilizado em torres de linhas de transmissão, por ensaios acelerados e em campo. Para os ensaios em laboratório, adicionou-se 25% em massa de cinzas de carvão mineral aos solos e foi criado um defeito nos cupons enterrados. O ensaio em campo foi realizado na região central de Bagé onde uma amostra metálica foi parcialmente enterrada. Em todos os casos foram feitas aquisições de imagens e medidas de variação de massa e espessura. Foram observados indícios de corrosão localizada, de coloração levemente alaranjada, nos cupons enterrados nos solos de Candiota e Bagé. Nos ensaios acelerados, notou-se “corrosão branca”, advinda do produto de corrosão que afeta superfícies galvanizadas, em todas as amostras, porém mais intensa nos solos de Candiota e Bagé. No ensaio em campo observou-se tanto corrosão branca quanto localizada da parte enterrada. Não foi observada variação significativa de massa e espessura no período estudado. Pode-se inferir que os solos estudados s

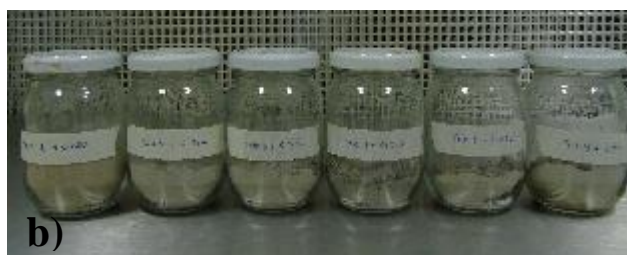
Figura 1: (a) Cupon de aço galvanizado com defeito artificial (b) aparato experimental dos ensaios laboratoriais.

Para os ensaios acelerados (laboratoriais), foram preparados corpos de prova (cupons) de aço galvanizado com área de aproximadamente 2cm². Nestes cupons foi criado um defeito artificial em formato de “X” (KLUNK; DICK, 2010) e posteriormente foram enterrados em solos contendo 25% em massa de cinzas volantes, como mostram as figuras 1-a) e 1-b).

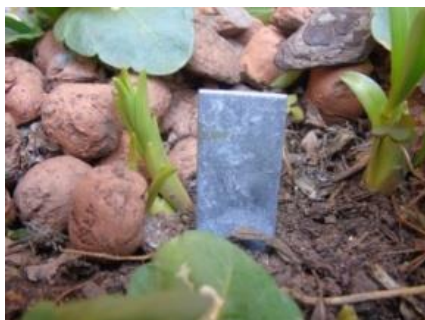
Figura 2: amostra metálica parcialmente enterrada.

Para o ensaio em campo, a amostra metálica (aço galvanizado), foi enterrada, parcialmente na região central do município de Bagé, como mostra a figura 2.

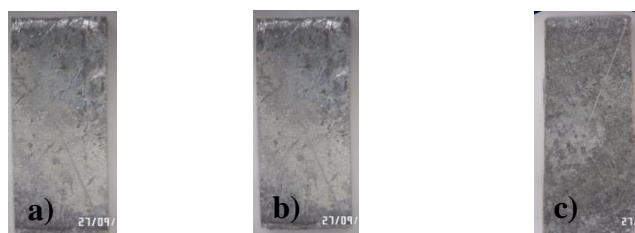
Figura 4-a, b, c: amostras metálicas de ensaios acelerados enterradas nos solos de Candiota, Bagé e Dom Pedrito com indícios de corrosão.

Em todos os cupons enterrados em amostras de solo com cinzas volantes (Figura 4a-c), verificou-se a presença de "corrosão branca", referente a um tipo de produto de corrosão que afeta superfícies galvanizadas, caracterizada pelo acúmulo de produto de corrosão composto de óxidos/hidróxidos de zinco (GENTIL, 2011). A corrosão branca foi mais intensa nas amostras enterradas nos solos dos municípios de Candiota (4-a) e Bagé (4-b), sendo menos acentuada nos demais, conforme mostra a Figura 4c para a amostra enterrada no solo de Dom Pedrito. A etapa seguinte à corrosão branca é a rápida corrosão do aço (GENTIL, 2011).
