DESENVOLVIMENTO DE ENSAIO DE FADIGA DE UM COMPONENTE AUTOMOTIVO COM LUBRIFICAÇÃO

José Gabriel Vicente¹, Taeko Yonamine Fukuhara¹, Amilton Sinátora², Almir Atoette³ e José Martinho Pelacani Jr.³

¹Instituto de Pesquisas Tecnológicas do Estado de São Paulo S.A.-IPT

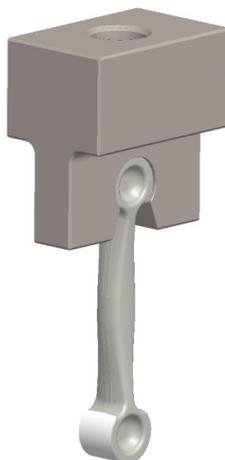
O modelo tridimensional da junta objeto do trabalho é mostrado na Figura 1.

Figura 1- Modelo tridimensional da junta

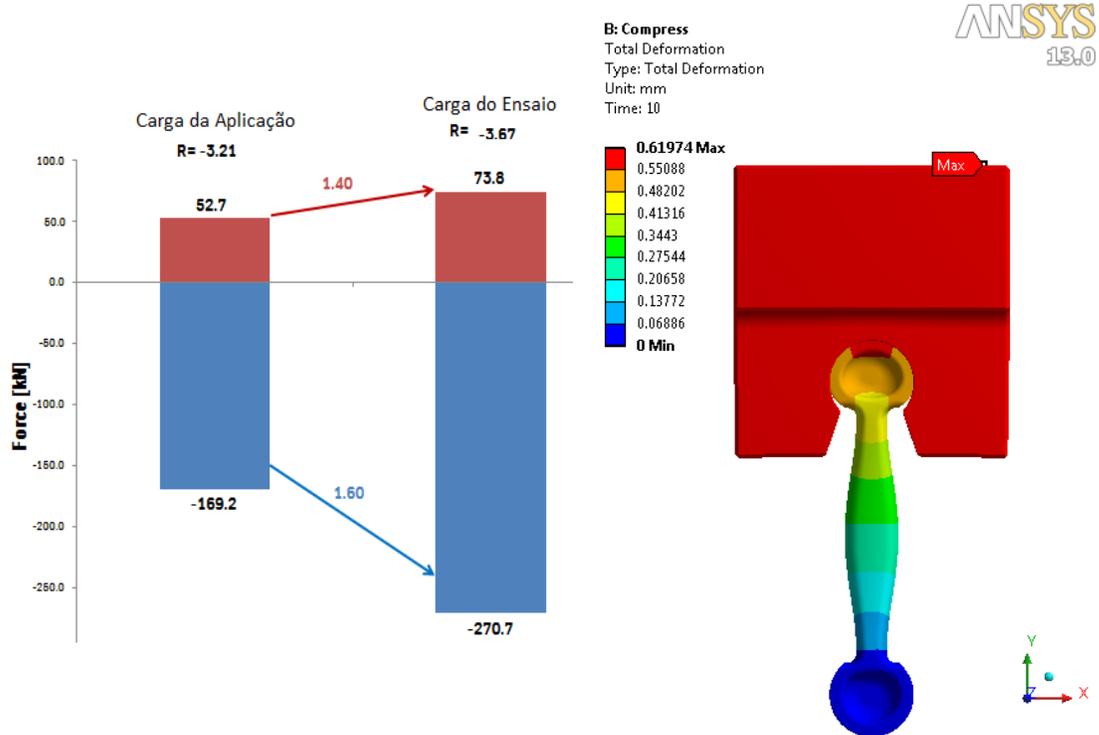
Figura 2- Cargas da aplicação típica e do ensaio simulado

Figura 3- Deformação total no ciclo de compressão

As Figuras 2 a 11 indicam as condições de contorno e os resultados da simulação. As especificações dos materiais utilizados na simulação foram:

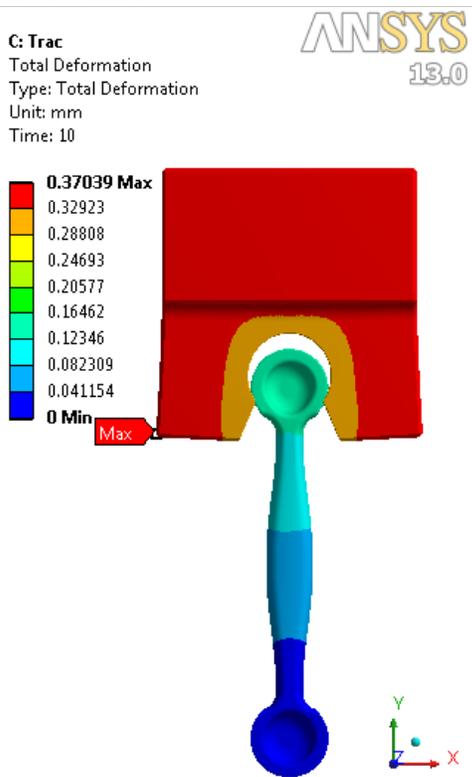
Figura 4- Deformação total no ciclo de tração

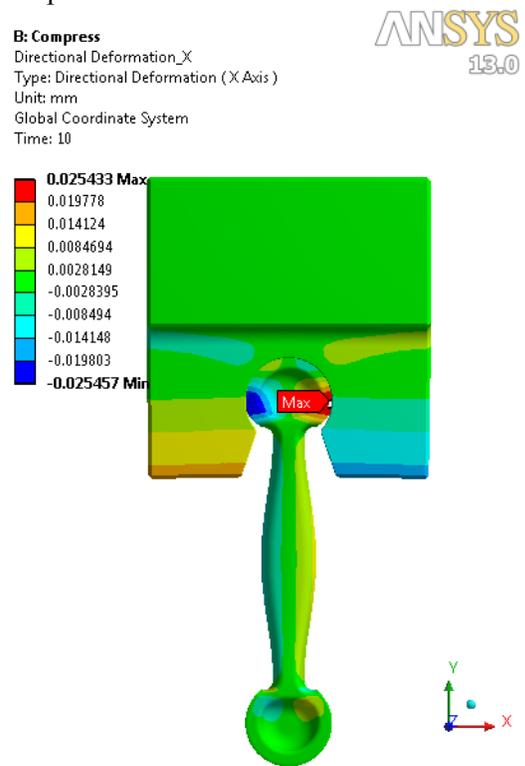
Figura 5- Deformação em compressão na direção do eixo x

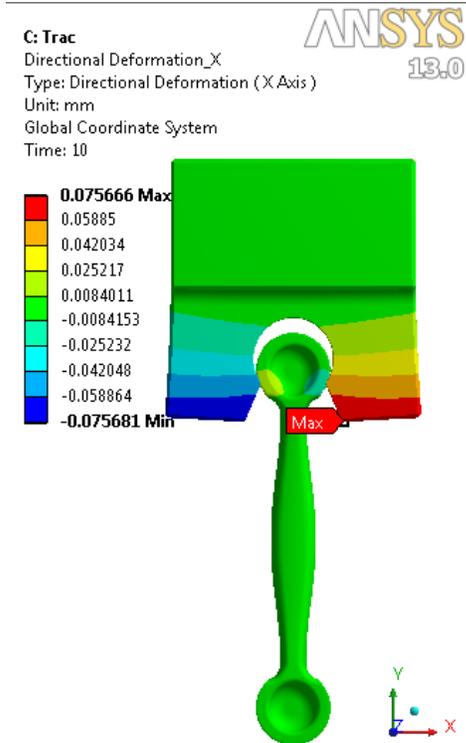
Figura 6- Deformação em tração na direção do eixo x

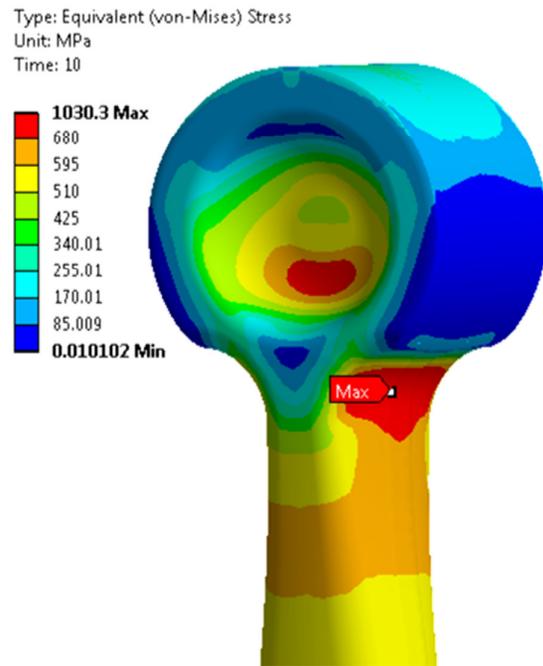
Figura 7- Tensões em tração da biela

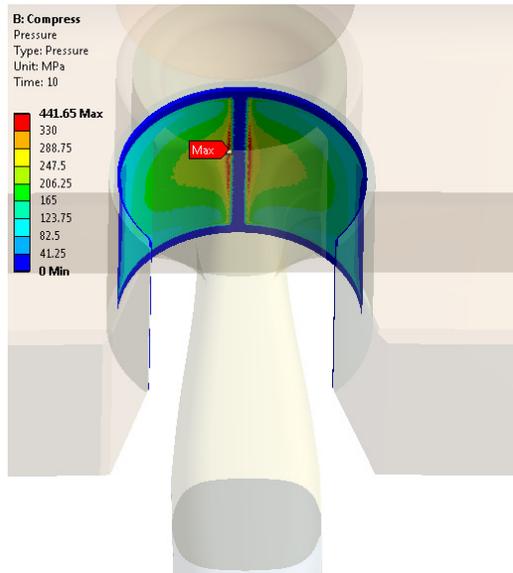
Figura 8- Pressão de contato em compressão

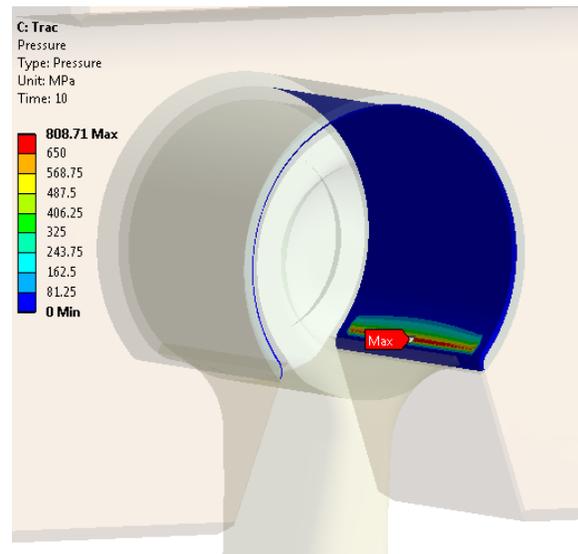
Figura 9- Pressão de contato em tração

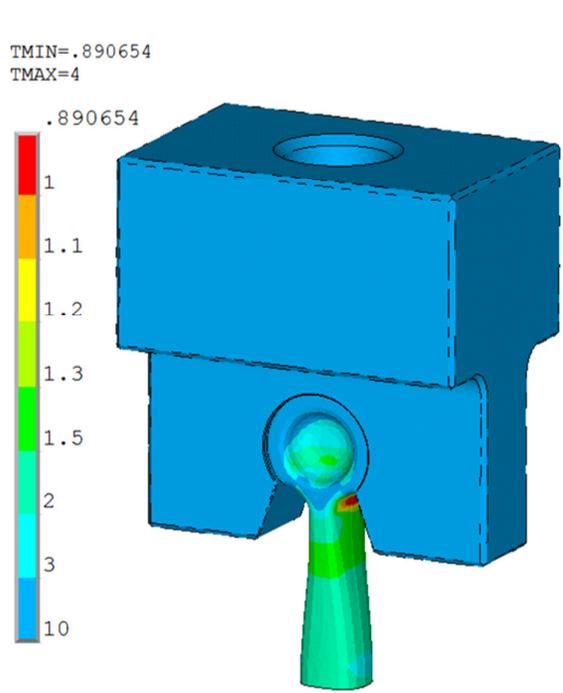
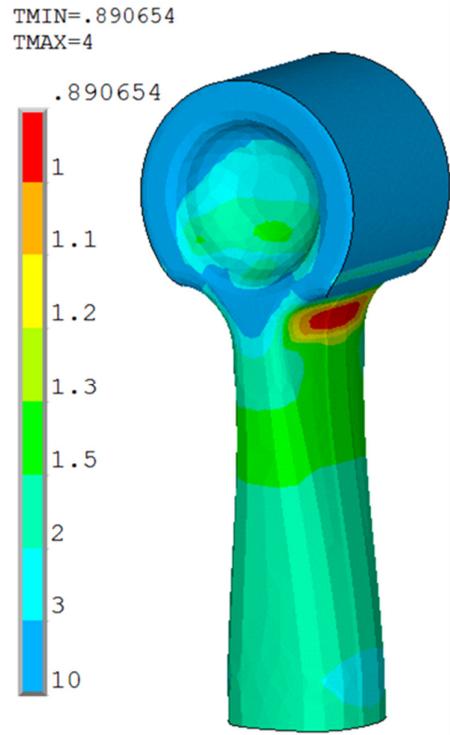
Figura 10- Resultado da análise de fadiga do conjunto

Figura 11- Resultado da análise de fadiga da biela

De acordo com os resultados mostrados nas Figuras 10 e 11, o coeficiente de segurança na região de menor secção ficou abaixo da unidade. Por este motivo decidiu-se realizar os ensaios de laboratório com cargas 10% menores do que as mínimas indicadas, seguindo o método "staircase" com 5% de degrau da força alternada (172,25kN), isto é 8.6125 kN, conforme Figura 12.

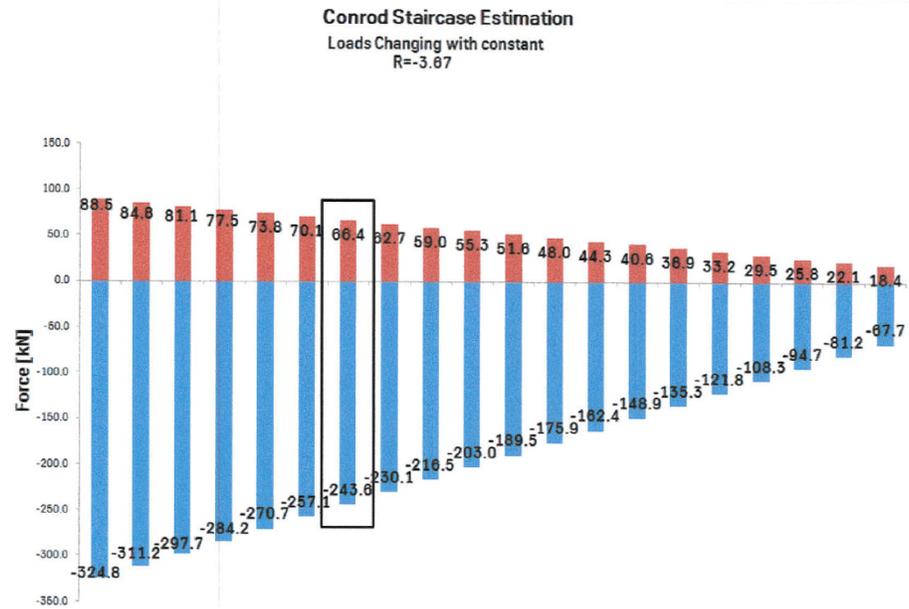
Figura 12- Escolha da forças na realização do ensaio (R=-3,67)

Foram aplicados 10.000.000 de ciclos de força ao conjunto, com os valores máximo e mínimo das forças conforme escolha da Figura 12. A cada 1.000.000 de ciclos completados, o ensaio era interrompido e o conjunto de pino e garras era desmontado para análise. Foram feitas análises dimensional e tribológicas das superfícies em contato e documentação fotográfica das superfícies desgastadas.

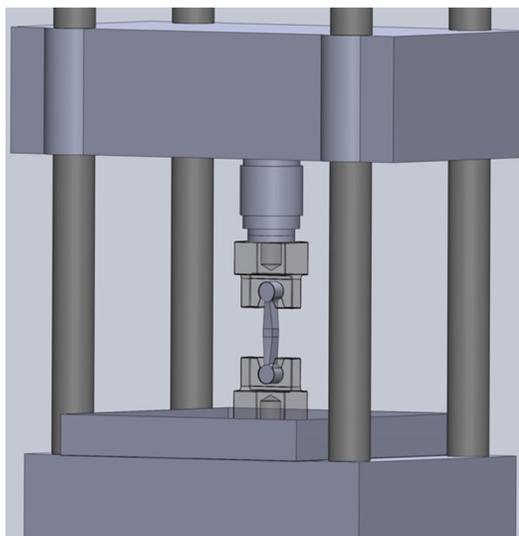
Figura 13 – Representação 3D da mesa de ensaio

Vistas de modelos tridimensionais da montagem do conjunto de peças na máquina de ensaio são mostradas nas Figuras 13 e 14.

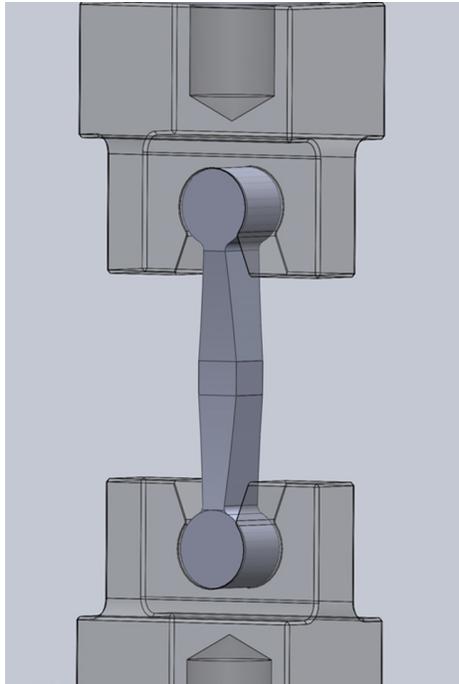
Figura 14 – Detalhe 3D do conjunto: garra superior, garra inferior e pino

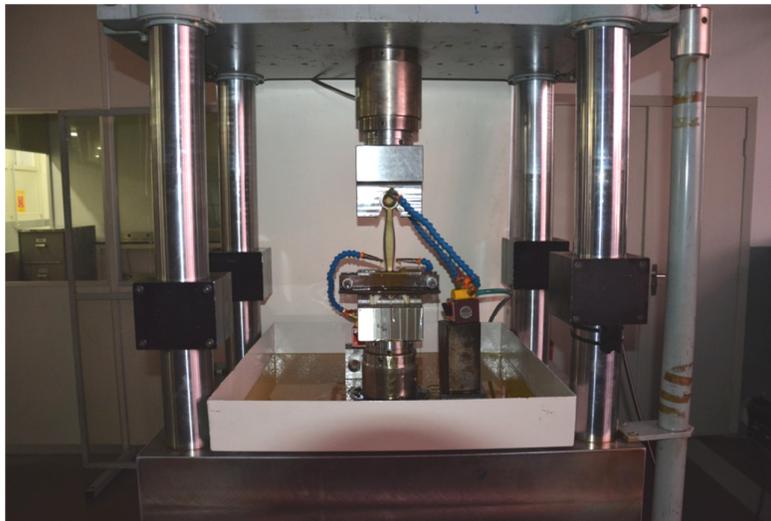
O conjunto de bicos articulados de lubrificação (aspersores) com regulagem individual de vazão é mostrado na Figura 15 e em detalhe na Figura 20.

Figura 15 – Mesa de ensaio hidráulica servo-controlada

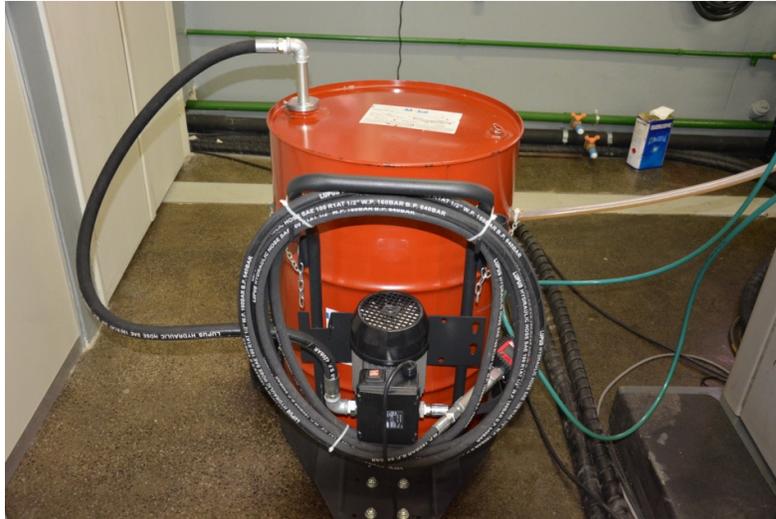
Uma unidade de lubrificação com acionamento elétrico é mostrada na Figura 16 e um detalhe da unidade de filtração mostrado na Figura 17.

Figura 16 - Unidade de lubrificação

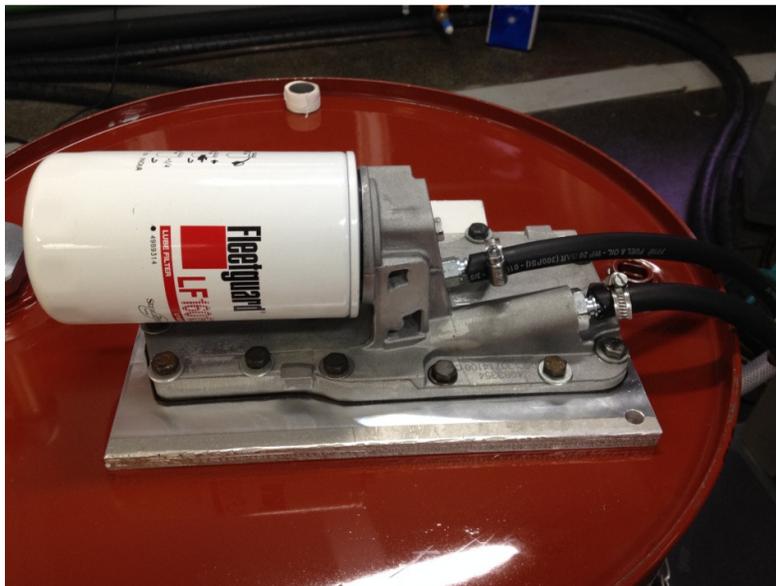
Figura 17 - Unidade de filtração de óleo

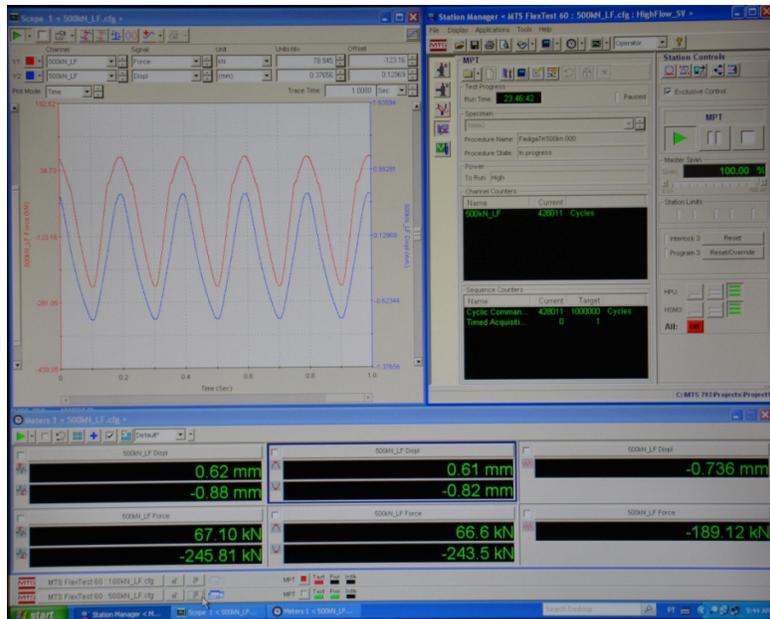
No ensaio foram aplicadas forças cíclicas uniaxiais senoidais, alternadas entre os valores nominais de 66,4 kN (tração) e -243,6 kN (compressão). Uma tela representativa do programa de controle é mostrada na Figura 18.

Figura 18 – Tela do programa de controle

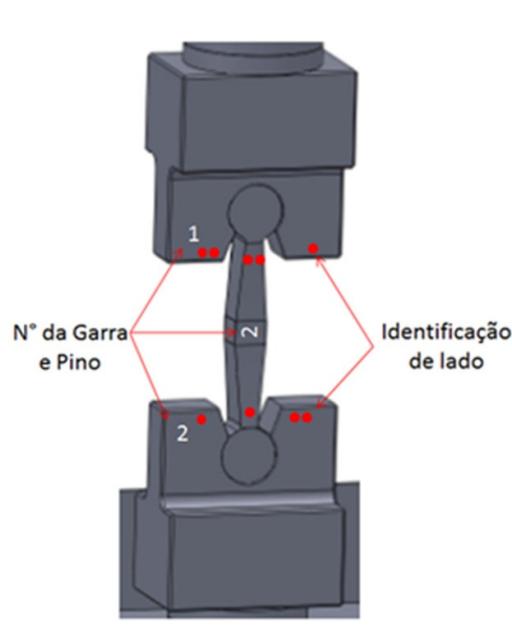
Foi utilizado um sistema de identificação que é mostrado na Figura 19. Isto foi feito para que as sucessivas montagens das peças, a cada milhão de ciclos, fossem feitas exatamente da mesma maneira e os pares das superfícies de desgaste permanecessem sempre os mesmos.

Figura 19 – Sistema de identificação usado para as sucessivas montagens

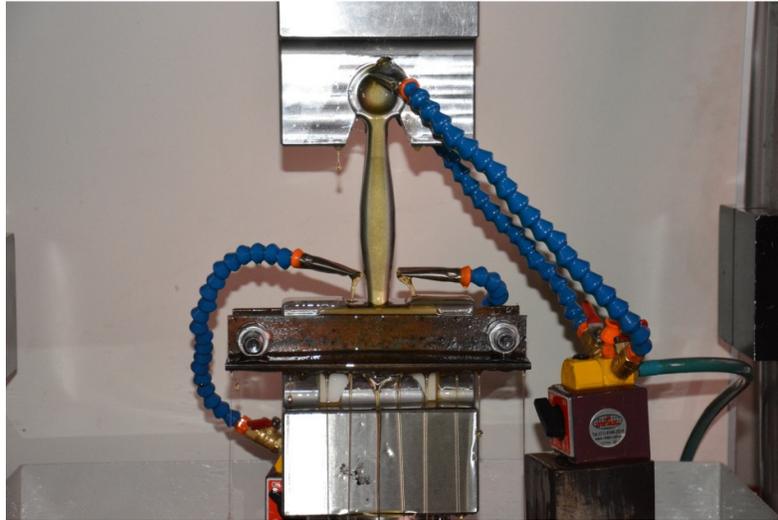
Figura 20 - Detalhe do ensaio

A montagem detalhada do ensaio é mostrada na Figura 20.

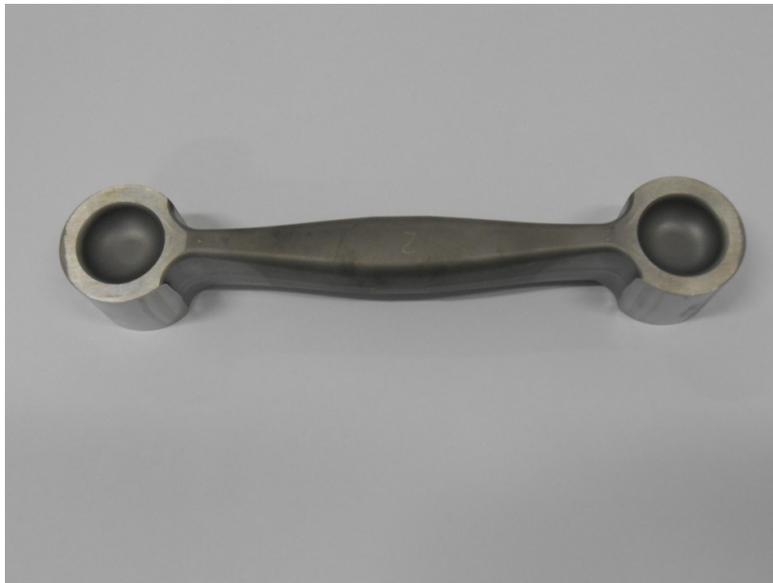
Figura 21 – “Biela” após o ensaio

A “biela” suportou a aplicação de 10.000.000 de ciclos no ensaio de fadiga. As Figuras 21 e 22 mostram a “biela” após o ensaio. A Figura 22 mostra aspectos da “biela” onde se percebe o desgaste na região de máxima compressão nas duas extremidades.

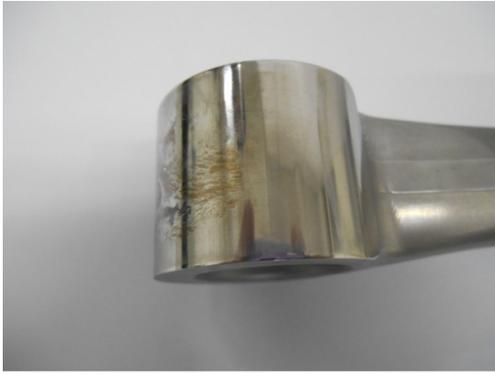
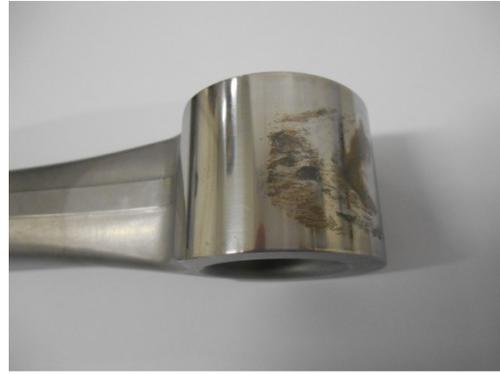
Figura 22 – Extremidades da “biela” após o ensaio mostrando marcas de desgaste

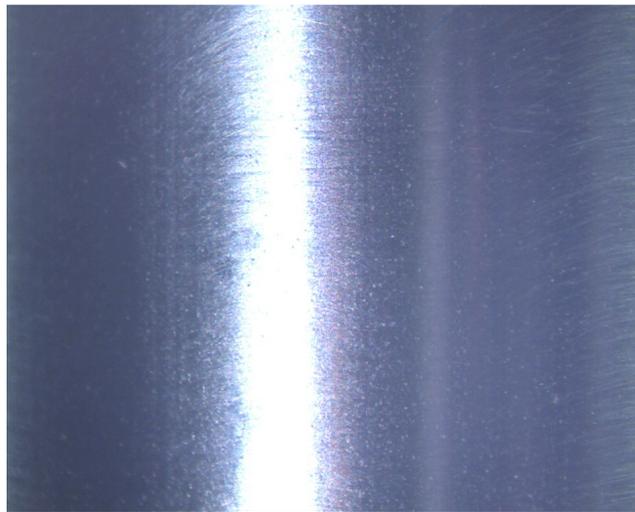
Figura 23 - Aspecto da superfície antes do ensaio

As Figuras 23 e 24 exemplificam dois aspectos superficiais: com zero ciclos e com 5.000.000 de ciclos.

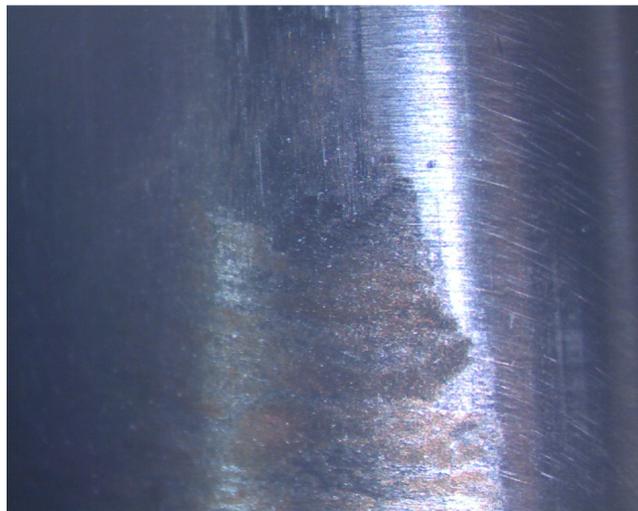
Figura 24 - Aspecto da superfície após 5 milhões de ciclos

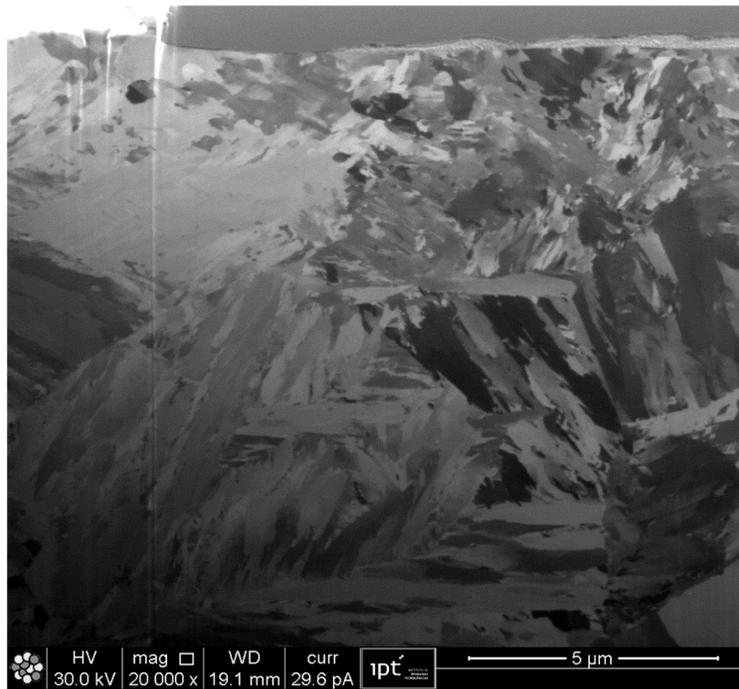
Figura 25 – Aspecto da microestrutura da seção transversal após 10.000.000 de ciclos mostrando tribo filme de óxido

As Figuras 25 e 26 mostram o aspecto da seção transversal da microestrutura do material por feixe de íons evidenciando a presença de martensita revenida maclada. A Figura 25 mostra uma camada de óxidos na superfície. A Figura 26 não apresenta a camada de óxidos.

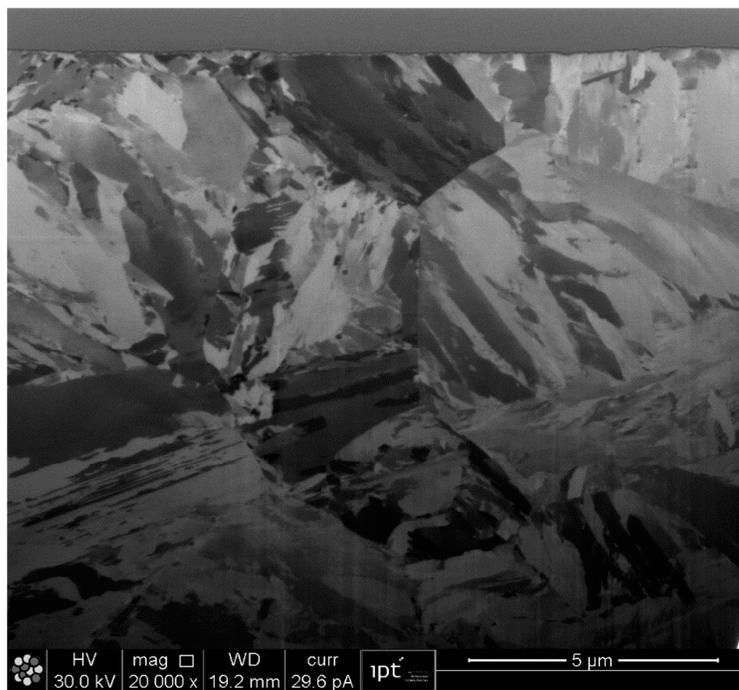
Figura 26 - Aspecto da microestrutura da seção transversal após 10.000.000 de ciclos mostrando uma região da superfície sem óxido

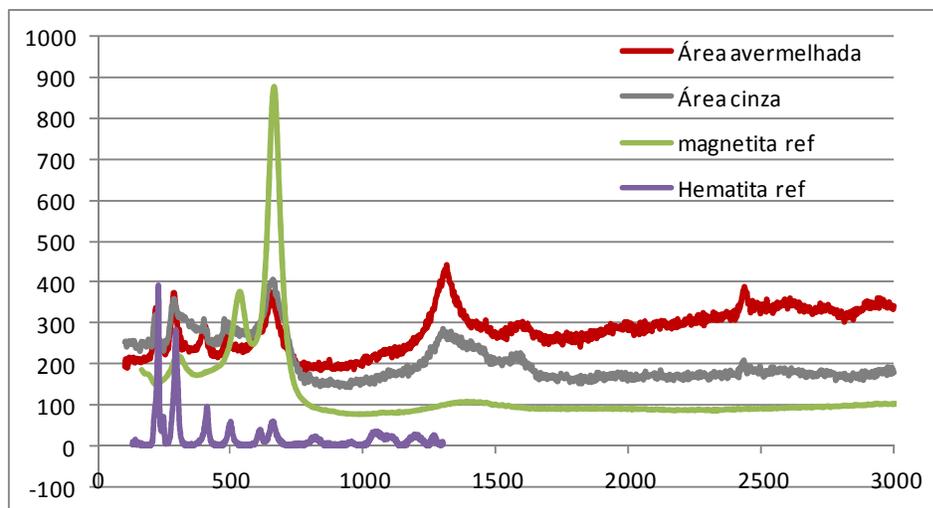
A Figura 27 mostra o resultado da espectroscopia RAMAN com dois espectros de referência: da hematita e da magnetita e a correspondência parcial nas duas regiões apresentadas indicando a presença destes óxidos.

Figura 27 – Espectroscopia ótica RAMAN
