IDOSOS E CHIKUNGUNYA: CONTRIBUIÇÕES PARA UM ESTUDO DE CASO EM UMA COZINHA DOMÉSTICA

RESUMO

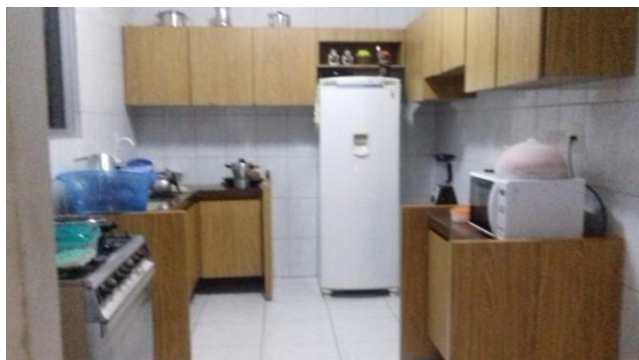
Figura 1 - Ambiente de cozinha analisado.

A cozinha analisada apresenta uma área total de 10,47m² (2,565 x 4,085), possui um leiaute em “U” e é composta pelo mobiliário planejado sob medida para uma outra edificação (residência anterior da moradora).

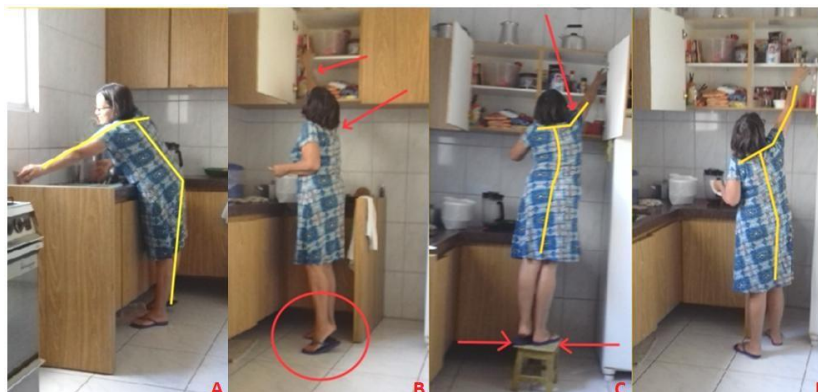
Figura 2 - Inadequações percebidas no ato de lavar louça, fazer limpeza e retirar objetos.

Para a realização da análise da tarefa, identificaram-se, juntamente com a usuária, as principais atividades realizadas no ambiente, a saber: cozinhar, lavar a louça, limpar cozinha, preparo de refeições, guardar e retirar objetos de uso e suprimentos no mobiliário e geladeira, beber água, posicionar garrafão de água, e circulação. O acompanhamento da idosa utilizando o ambiente revelou que, para lavar louça, a pouca altura do balcão, e sua profundidade elevada, causavam uma postura inadequada, pois gera uma inclinação da coluna lombar, o que pode causar dores nessa região (figura 2 A). Também ficou evidente que as atividades de limpeza e retirada de objetos dos armários oferece riscos. Existe uma desorganização nos lugares dos suprimentos, e na frequência de uso relacionada com a distância dos mesmos. Alguns produtos estão fora do alcance da usuária, obrigando-a a fazer um grande esforço se esticando para alcançar, assumindo uma postura onde eleva bastante os membros superiores e segura os objetos, causando desconfortos nas regiões do ombro, nos membros superiores, e forçando os tornozelos por estar na ponta dos pés (figura 2 B,C e D).

- Fixar armários superiores antropometricamente mais acessíveis na altura, para permitir o alcance manual superior por parte do idoso;
- Fixar armários inferiores mais distantes do piso, para evitar que a usuária se abaixe excessivamente;

- Fixar tampo de bancada de granito com altura mais elevada e profundidade menor, para evitar flexões acentuadas na coluna lombar e consequente desconforto e até lesões na coluna;

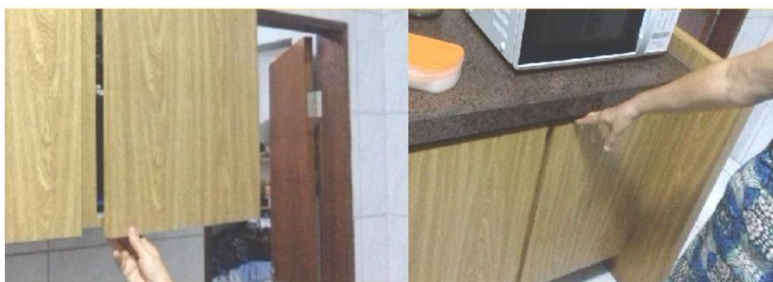
Figura 3 - Procedimento de abertura dos móveis.

A observação também identificou que as portas dos móveis não possuem puxadores. Nas portas superiores não existem sérios problemas, pois elas dispõem de uma borda que sobra do móvel, a qual pode ser utilizada para puxar e abri-lo. Nas portas inferiores existe o risco de prender a mão ou os dedos entre a porta e a bancada de granito imediatamente superior à sua estrutura (como, de acordo com a usuária, ocorre com frequência) (figura 3).

- Indicar gavetas do mobiliário inferior do tipo gavetão, para evitar que idosos se abaixem excessivamente;
- Especificar puxadores adequados em mobiliários e janela, para realizar com segurança e conforto a tarefa de abrir e fechar as portas de moveis e janela. As pegas e puxadores devem ser adequados para a capacidade e familiaridade do idoso, de forma a facilitar a tarefa, com sistemas deslizantes e abertura de portas leves, por conta da redução da capacidade de manejo fino, e a perda do tônus muscular;

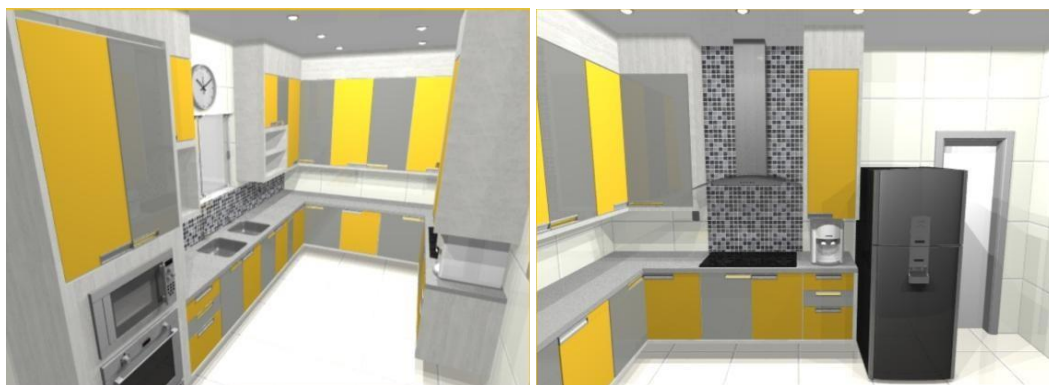
Figura 4 - Visão geral do projeto conceitual.

4.5 Primeiros Detalhes Arquitetônicos

usuários idosos. Os armários superiores ficaram maiores, ganhando em altura, e o projeto dispõe de um sistema mecânico deslizante que traz a possibilidade de puxar toda a estrutura interna das prateleiras para baixo, facilitando o acesso ao conteúdo interno (mecanismo sugerido por BEZERRA e BARROS, 2014).

O sistema de iluminação utilizado foi um sistema de lâmpadas de LED, com controle de unidade e de intensidade, para auxiliar a iluminação natural nos momentos necessários, sem que haja um ofuscamento por iluminação demasiada, mas permitindo maiores intensidades. O contraste de cores e texturas foi cuidadosamente escolhido de acordo com as recomendações ergonômicas, considerando principalmente a perda da acuidade visual dos idosos e permitindo a diferenciação clara entre os elementos do ambiente. Os puxadores dispostos em todo o mobiliário são embutidos, e com proteção nas laterais, podem ser acionados com todos os dedos da mão, e não necessitam de manejo fino. Esses puxadores não saem do móvel, e por isso reduzem o risco de acidentes e lesões por contusão. Um fator importante foi a familiaridade do produto com o usuário, o puxador teve seu tamanho reduzido, sendo instalado apenas no local que deve ser utilizado para abrir a porta, reduzindo o risco de erro. O tamponamento dos armários superiores segue até o teto, impedindo o acúmulo de poeira e eliminando a necessidade de limpeza em risco.
