Acessibilidade no *campus* universitário brasileiro: um estudo de caso do *campus* do Pici/Universidade Federal do Ceará

Accessibility in the brazilian university campus: a case study of the Pici campus / Federal University of Ceará

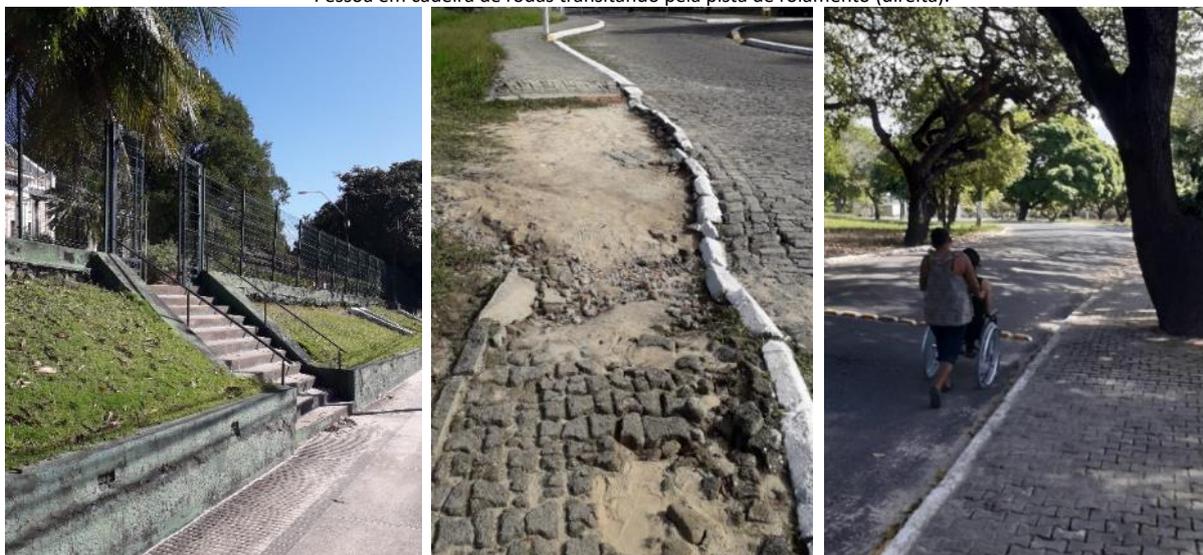
Dos quatro acessos existentes no *campus*, apenas um deles (Avenida Humberto Monte) permite a entrada de pessoas em cadeiras de rodas pela calçada. Existe interrupção da calçada nos acessos da Rua Padre Guerra e Rua Pernambuco. O acesso da Avenida Mister Hull é realizado apenas por escadaria sem concordância de nível por rampa ou equipamento eletromecânico (ver Figura 1). Com exceção do acesso da Avenida Humberto Monte, os demais possuem um distanciamento em relação à rota do ônibus interno, cujos percursos de ligação não constituem rotas acessíveis.

No *campus*, foram constatados muitos trechos sem calçadas ou vias com calçada em apenas um dos lados, além de inadequações em calçadas existentes: pavimentação quebrada ou piso irregular (gerando trepidações em cadeiras de rodas), desníveis, ausência ou descontinuidade de rebaixos, vegetação invadindo a faixa livre, areia cobrindo a calçada (ver Figura 2). Também há inadequações e descontinuidades nas travessias, iluminação pública insuficiente em muitos trechos e inadequações ou ausência de sinalizações de vagas reservadas. Acrescenta-se que, em muitos casos, a execução de projetos isolados no *campus* não se comunica para estabelecer rotas acessíveis com relação aos demais blocos, criando por vezes ilhas “acessíveis” apartadas.

Com base nas observações, vivências e relatos dos estudantes com deficiência, destacamos duas constatações críticas: as pessoas em cadeiras de rodas frequentemente trafegam pela pista de rolamento nas vias do *campus*, disputando o espaço com veículos, devido às descontinuidades em percursos e travessias (ver Figura 3). Estas vivências e relatos mostram ainda que, a despeito da condição de restrição de mobilidade: estudantes com deficiência frequentemente realizam trajetos mais longos do que pessoas sem deficiência para chegar a um mesmo local devido aos problemas de acessibilidade no *campus*.

Figura 1 - Acesso da Avenida Mister Hull (esquerda) / Figura 2 - Descontinuidade de percurso com calçada quebrada (centro) / Figura 3 - Pessoa em cadeira de rodas transitando pela pista de rolamento (direita).

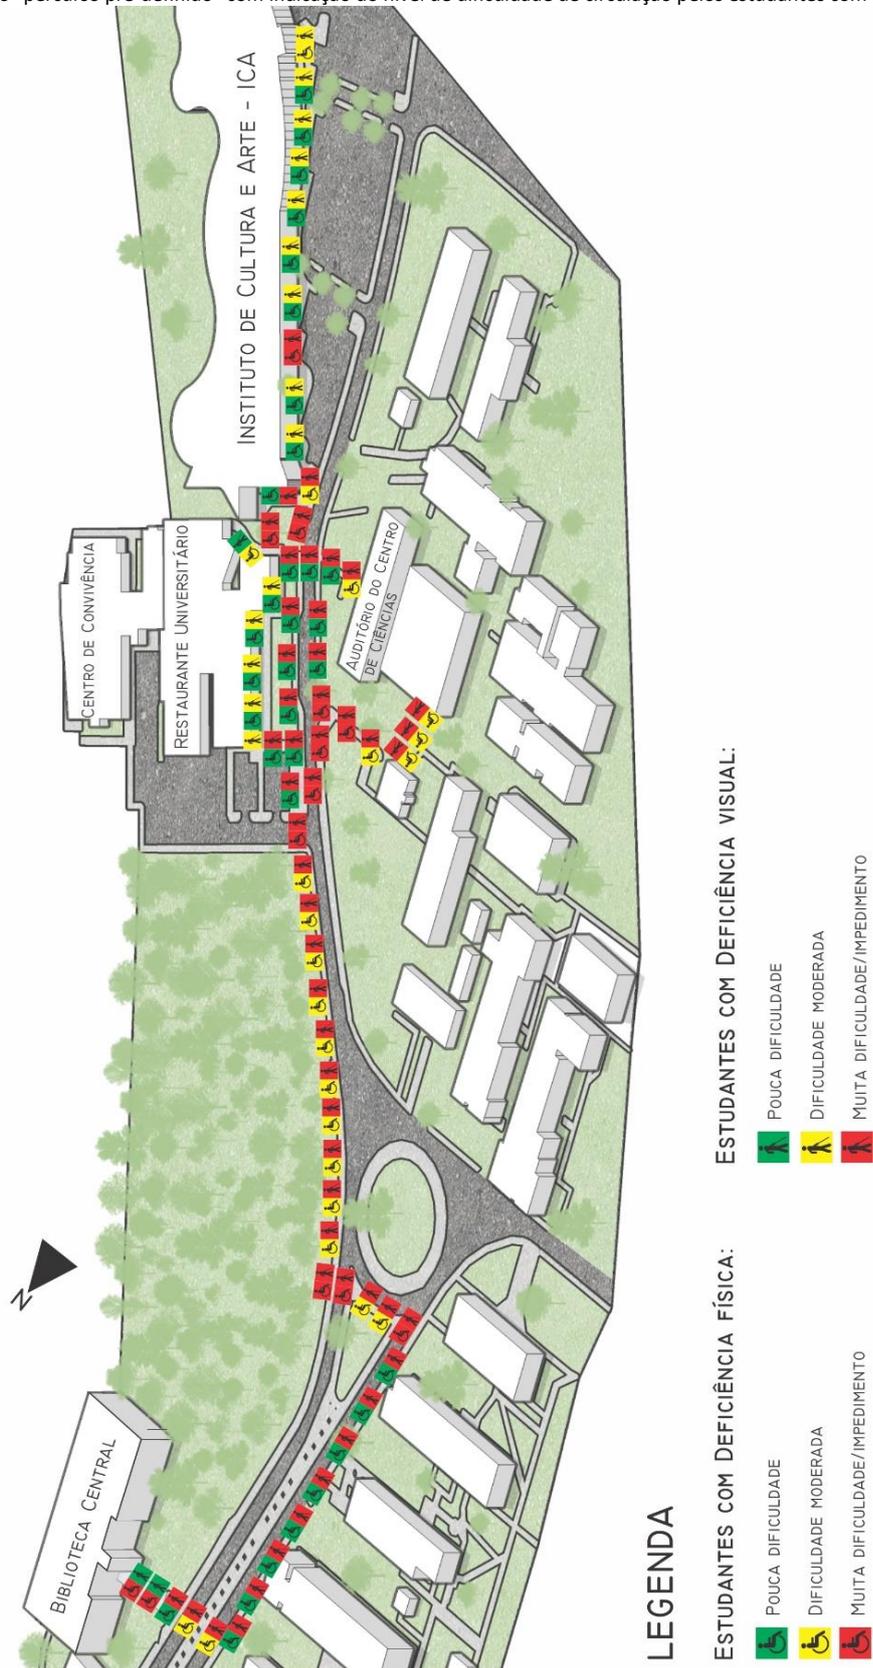
A análise do “percurso pré-definido” evidencia na prática as dificuldades de circulação nas áreas externas do *campus*. Na Figura 4, utilizou-se um padrão de cores para ilustrar, em uma visão geral, as dificuldades encontradas pelos estudantes com deficiência durante a realização deste percurso. Neste mapa, a cor vermelha designa locais em que houve grande dificuldade ou mesmo um impedimento de passagem. A cor amarela designa locais com moderada dificuldade e a cor verde, locais com pouca ou nenhuma dificuldade.

Observa-se, numa leitura geral, a predominância de pontos vermelhos e amarelos, evidenciando as más condições ou atendimento parcial à acessibilidade. Quanto à mobilidade de pessoas com deficiência visual, público que apresenta o maior percentual de pessoas com deficiência no Brasil, constatou-se como um ponto alarmante com predominância de pontos vermelhos devido à ausência de rota visual/tátil e às situações de risco sem a sinalização adequada: objetos suspensos, vegetação, risco de queda. Os poucos pontos verdes e amarelos referem-se a locais onde foram utilizadas referências edificadas para balizamento destes percursos como muros, guias, canteiros, sendo estas descontínuas.

Figura 4 - Mapa do "percurso pré-definido" com indicação do nível de dificuldade de circulação pelos estudantes com deficiência.

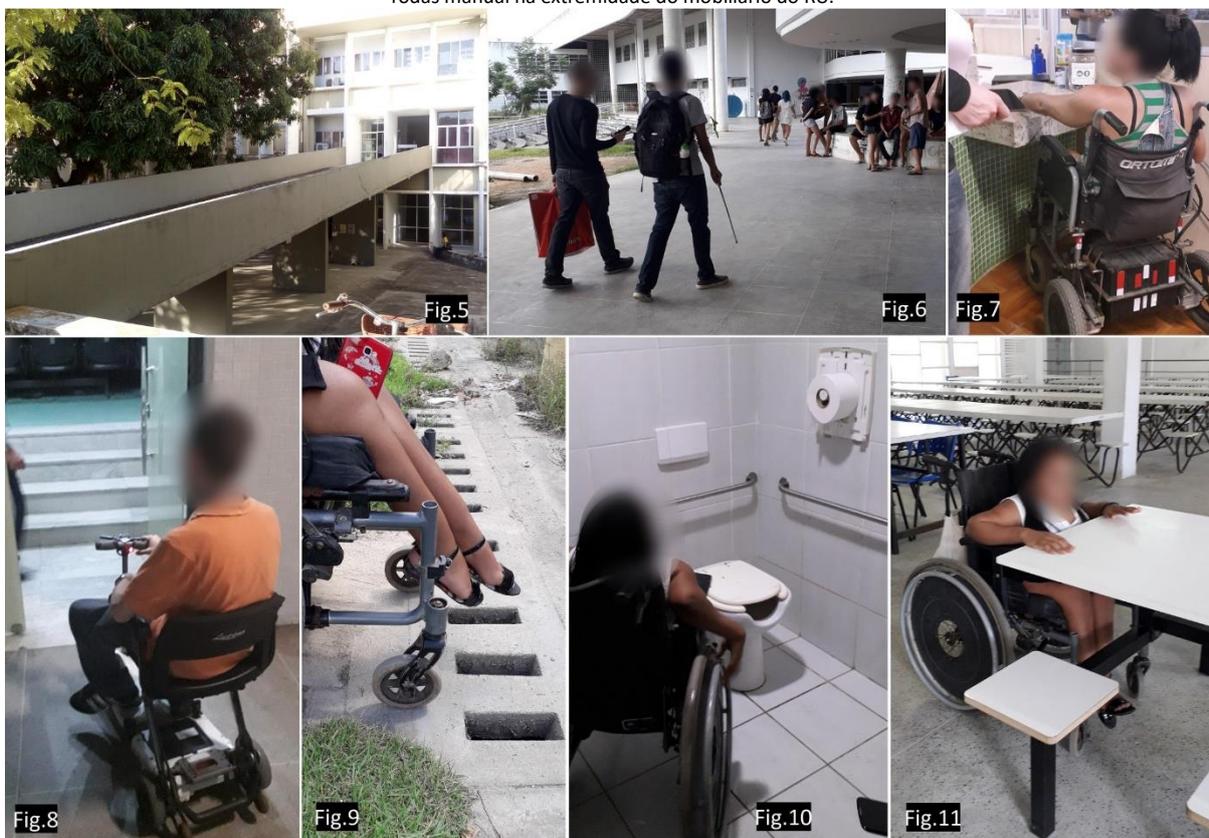
- Na questão dos acessos, destaca-se o prédio da Biblioteca cuja rampa de acesso ao térreo configura situação de risco ou muita dificuldade devido à inclinação excessiva (ver Figura 5). Destaca-se ainda o Auditório do CC, com acesso principal realizado por escadarias (ver Figura 8).
- Quanto às vagas reservadas em estacionamentos, a predominância da cor amarela evidencia a existência destes espaços, porém, em geral, com inadequações de sinalização. No caso do ICA, a situação de risco ocasionada por uma grelha de concreto no rebaixo da calçada junto às vagas e a quase total ausência de sinalização acarretam maior dificuldade de acesso e uso (ver Figura 9).
- Quanto às circulações horizontais, predomina a cor verde, com exceção do Restaurante Universitário, que apresenta boas condições em geral, porém com desníveis no acesso dos

- No que se refere à sinalização visual/tátil, o quadro evidencia um ponto crítico, com ausência em todos os edifícios. A única exceção corresponde ao prédio do ICA, que embora apresente sinalização, possui muitas incongruências, bem como espaços amplos, sem rota tátil ou outras referências para pessoas com deficiência visual (ver Figura 6). Espaços amplos e sem referências também foram observados no RU, Centro de Convivência e Biblioteca. Também destacam-se diversas situações de risco sem a devida sinalização tátil do tipo alerta.
- Na questão das circulações verticais, destacou-se como vermelho, pois, embora todos os edifícios visitados com mais de um pavimento possuam elevador ou plataforma, não se encontravam em funcionamento durante os percursos. O acesso aos pavimentos superiores é comprometido pela irregularidade em contratos de manutenção, ou pelo difícil manuseio.

Figura 5 - Rampa de acesso à Biblioteca. / Figura 6 - Estudante cego em área ampla e sem referências no ICA. / Figura 7 - Estudante em cadeira de rodas motorizada utilizando o balcão da área de atendimento da Biblioteca. / Figura 8 - Estudante em cadeira de rodas motorizada em frente ao acesso principal do auditório. / Figura 9 - Grelha de concreto junto às vagas reservadas do estacionamento. / Figura 10 - Estudante em cadeira de rodas manual próxima à bacia sanitária no sanitário acessível. / Figura 11 - Estudante em cadeira de rodas manual na extremidade do mobiliário do RU.

- No que se refere aos sanitários acessíveis, o quadro evidencia o atendimento parcial à normatização (ver Figura 10). A exceção seria o Auditório do CC, onde há total impossibilidade de uso dos sanitários por pessoas em cadeiras de rodas. Destaca-se ainda, nos sanitários acessíveis, a utilização de vasos com abertura frontal, que, com a experiência de utilização em banheiros públicos, constatou-se que podem dificultar o uso para pessoas com restrições de mobilidade nos membros inferiores e, por este motivo, vieram a ser proibidos pela NBR9050/2015.

- Quanto aos balcões, apenas na Biblioteca e no Centro de Convivência foram identificadas áreas rebaixadas com atendimento parcial aos parâmetros da NBR9050 (ver Figura 7). Nas demais edificações, marcadas como vermelho, os balcões não possuem rebaixo e são inacessíveis. Destaca-se o caso do RU, cujo balcão de autoatendimento das refeições não é acessível.

- Quanto aos bebedouros, não foram encontrados equipamentos que atendessem à normatização. O mobiliário também representa um ponto crítico, com destaque para o RU, cujo mobiliário com cadeiras fixas só permite aos estudantes em cadeira de rodas realizar as refeições nas extremidades (ver Figura 11). O mesmo ocorre nas mesas da cantina do Centro de Convivência. Destaca-se ainda a ausência de mesas para pessoas em cadeiras de rodas nas salas de aula do ICA e a ausência de espaços reservados e poltronas dimensionadas para pessoas obesas na plateia do Auditório do CC.
