OTIMIZAÇÃO DE PROCEDIMENTO DE MANUTENÇÃO PARA RECUPERAÇÃO DE ROLOS DE LINGOTAMENTO CONTÍNUO DO PROCESSO PRODUTIVO DE AÇO

Resumo

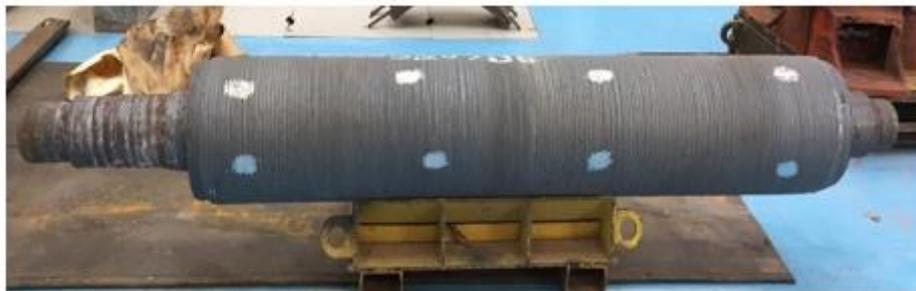
Após o término do procedimento de recuperação, foram realizados os ensaios de dureza no rolo nos ângulos de 0°, 90°, 180° e 270° (Figura 1), sendo que a dureza desejada para à adequação dos rolos na produção da empresa deve variar entre 52-56 HRC, pois o endurecimento excessivo do material leva-o a fragilidade (FOSTER, 1971). Cabe destacar que uma dureza inferior a faixa apresentada acarretará em um desgaste prematuro do rolo levando a uma vida útil menor. Foram realizadas duas medições em cada um dos ângulos propostos.

Figura 1 - Rolo de lingotamento contínuo preparado para os ensaios de dureza

Os dados foram obtidos através de medidas feita com durômetro digital com contato direto na peça, as áreas A, B e C, correspondem respectivamente à parte próxima ao munhão de menor diâmetro, lado B área localizada próxima ao munhão de maior diâmetro e área C, localizada no interior do rolo. A área onde as medidas foram realizadas, necessitou da retirada superficial do material depositado pela soldagem, visto que a solda poderia atrapalhar na medição de dureza. Estes dados foram compilados e estão dispostos na Tabela 3.

As durezas resultaram em uma média de 54,2 HRC, uma média boa visto que se localiza aproximadamente no meio da faixa de dureza desejada. Foi constatado um desvio padrão de 0,98 o que garante que a dureza do rolo está aceitável para que o rolo volte a operação. Os

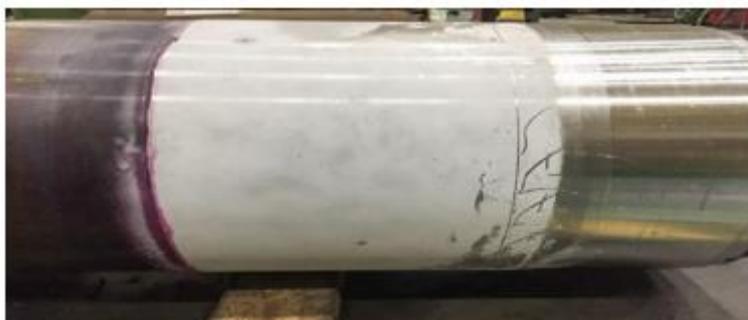
Para observar a possível formação de descontinuidades superficiais decorrentes do processo de soldagem, foi utilizado o ensaio de líquido penetrante (Figura 2). Após sua realização e análise, não se constatou a presença de descontinuidades no cordão de solda e, por consequência, o rolo foi aprovado para operação.

Figura 2 – Faixa do rolo na qual foi realizado o ensaio de líquido penetrante.
